EVALUACION DE PUENTES

José Aníbal Saracho

Tesis presentada en parcial cumplimiento para la obtención del grado de:

Magíster en Ingeniería Estructural

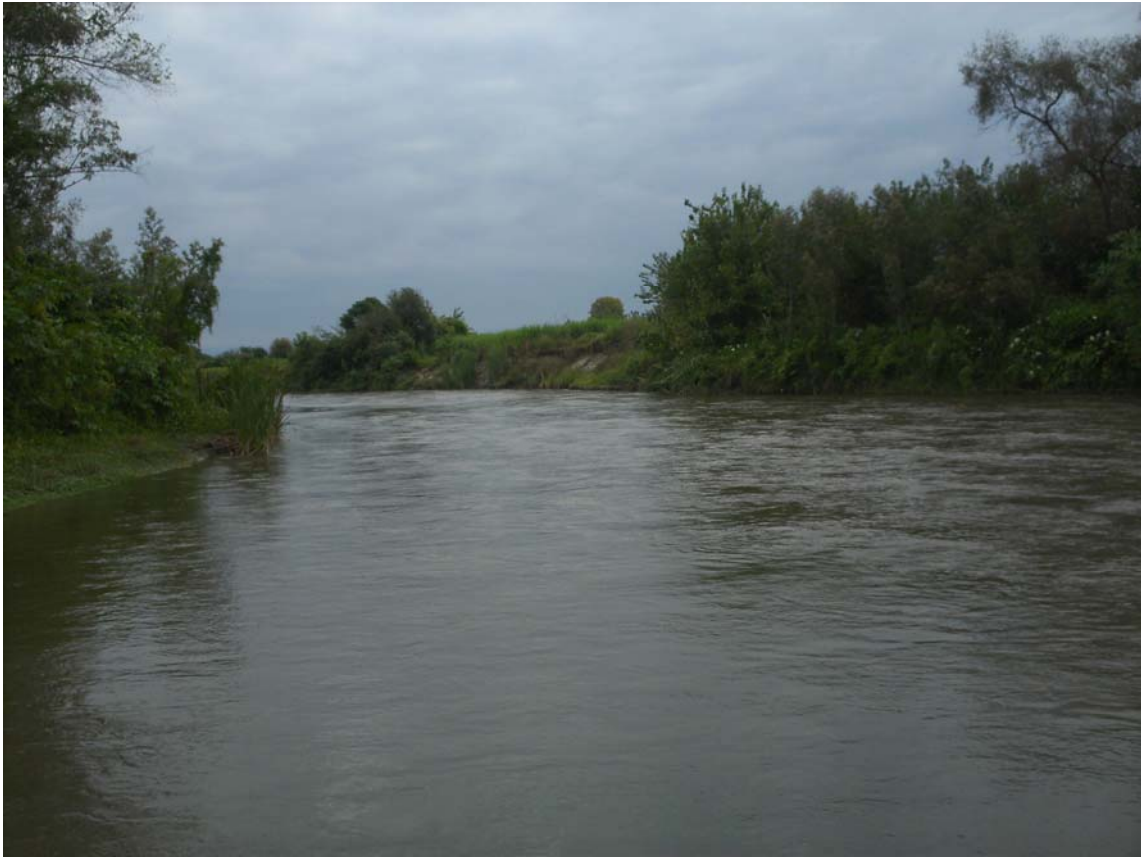
Fotografía 3.3: Márgenes erosionadas del río Pueblo Viejo aguas arriba del puente

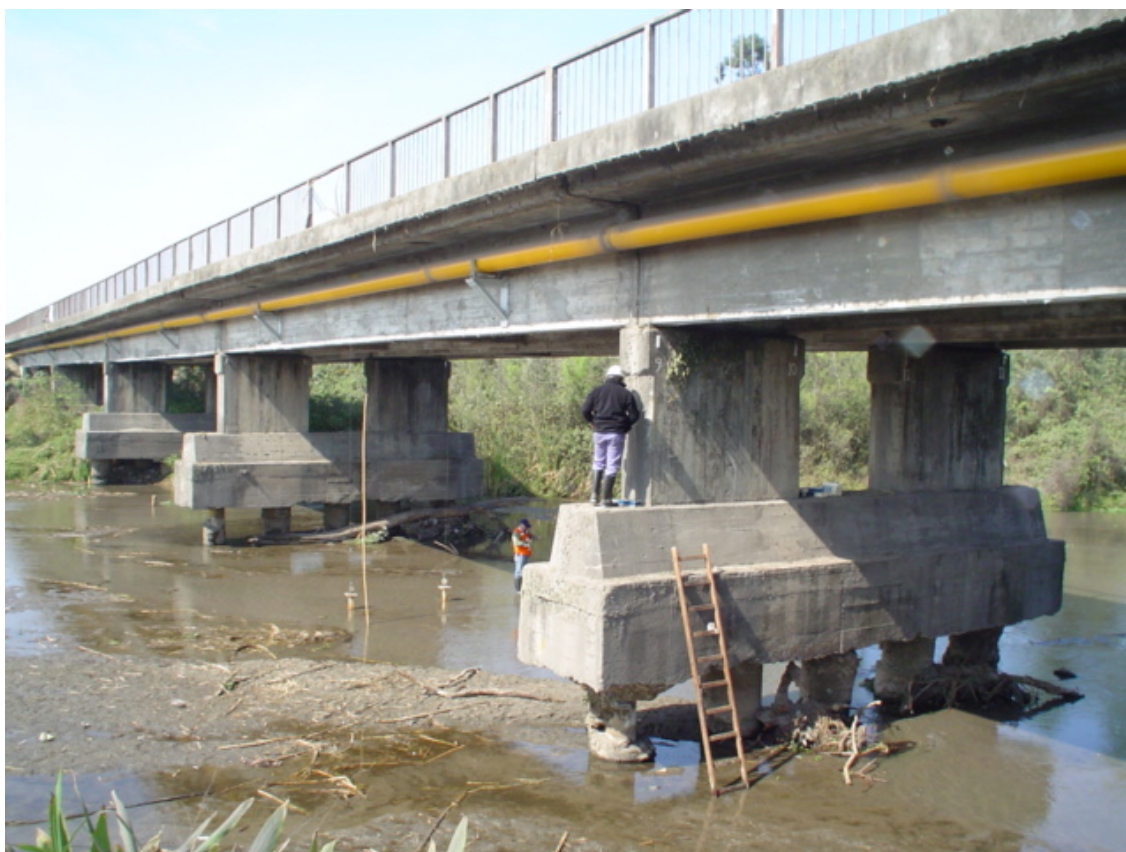
Fotografía 3.5: Erosión generalizada del lecho, socavación en pilas.

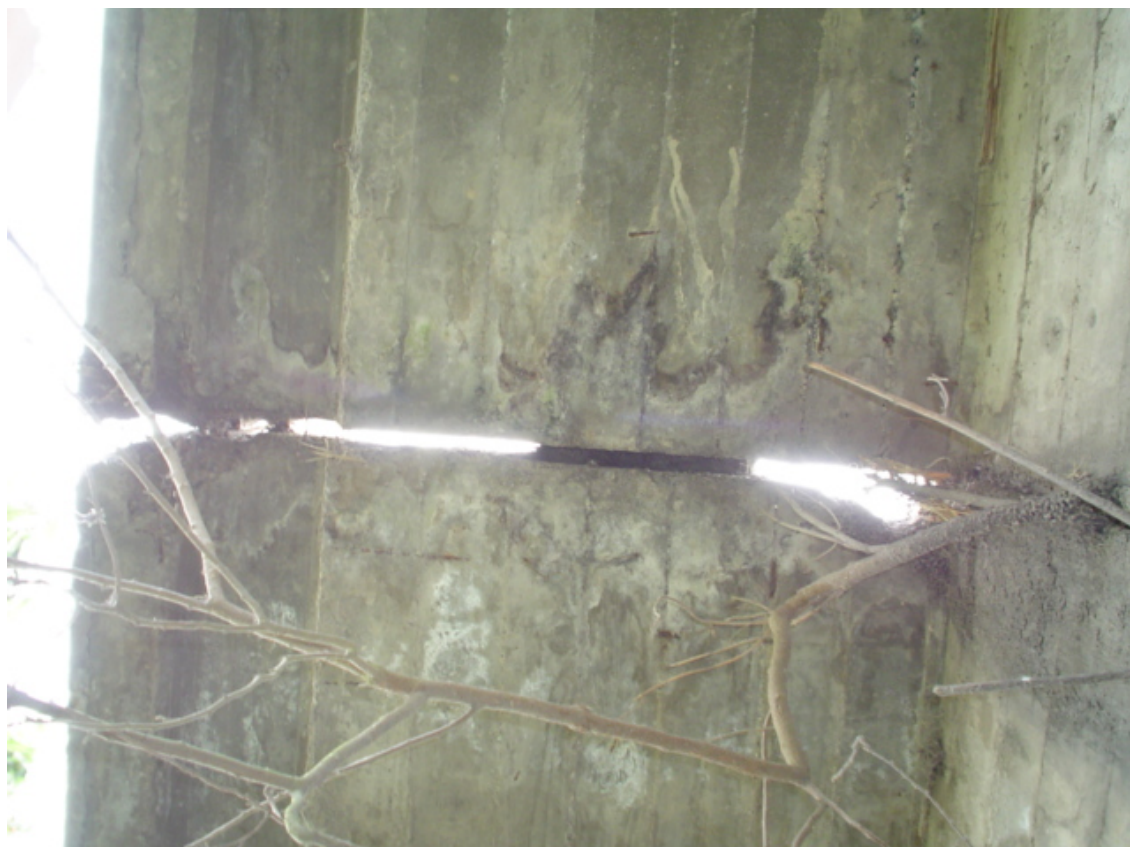
Fotografía 3.10: Deterioro en fondo de losa tablero, en zona de voladizos, provocado por el agua infiltrada.

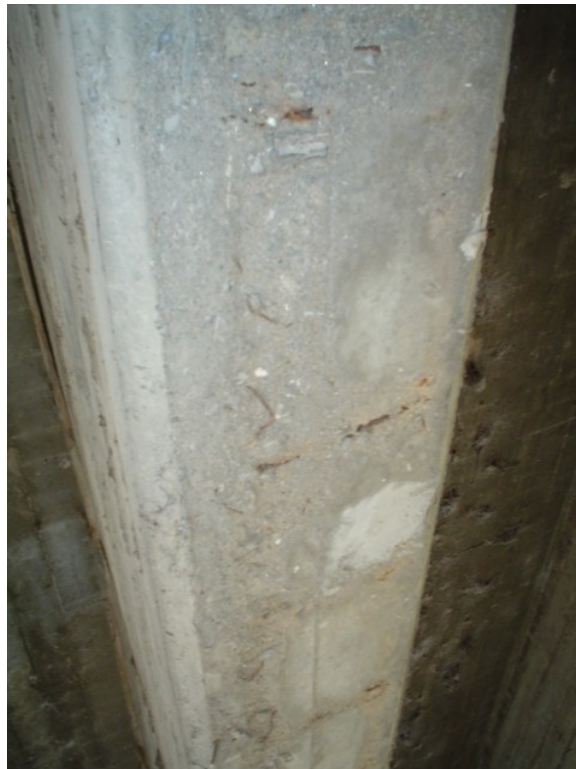
A semejanza de lo señalado para la losa de tablero en este caso también se pudo comprobar el escaso recubrimiento de las armaduras en diversos sectores, principalmente en fondos de vigas, con cierta exposición de los estribos. En la fotografía 3.11 se puede apreciar esta anomalía.

Fotografía 3.11: Escaso recubrimiento en fondo de viga.

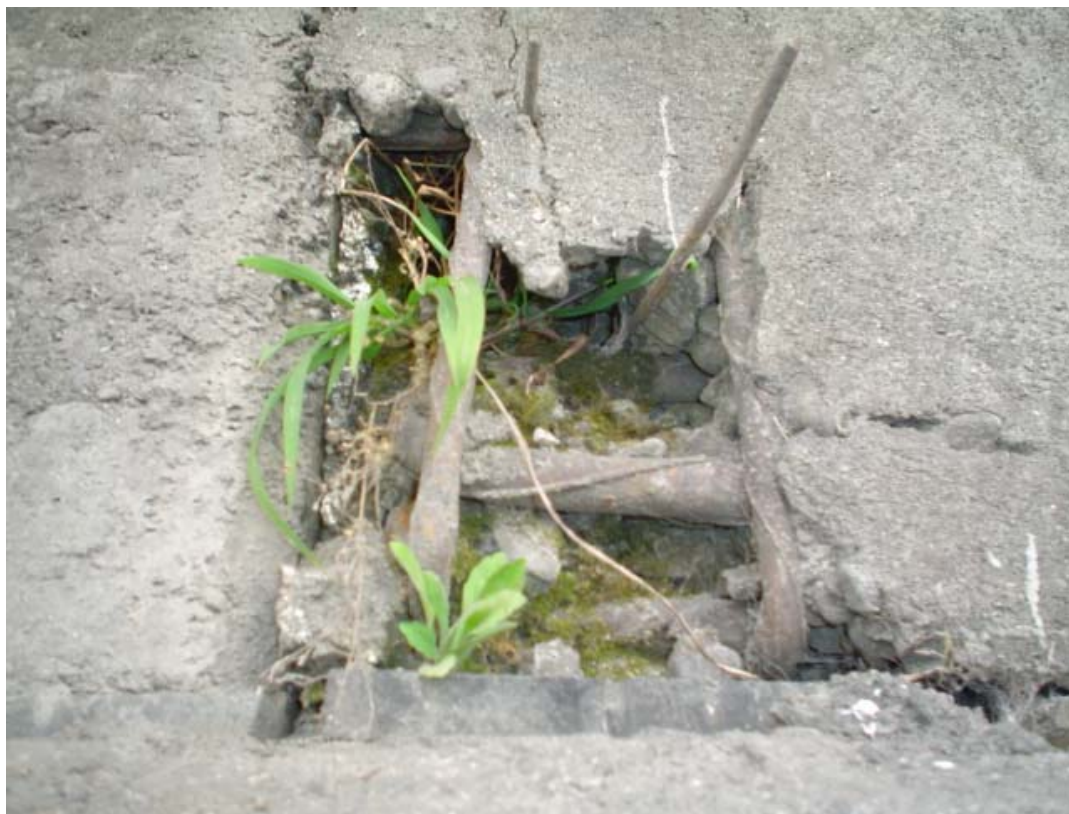
Un problema de particular importancia lo constituye el defecto de llenado del talón de la viga norte del tercer tramo, en correspondencia con la pila 3 (ver fotografía 3.12). Esto produjo el apoyo directo de la armadura sobre la plancha de neopreno, lo cual provocó el descenso de este extremo de la viga (ver fotografía 3.13). Esta situación explica la diferencia de niveles tratada en el apartado sobre la nivelación. Aunque en menor grado, en coincidencia con esta pila, las restantes vigas tanto longitudinales como transversales también presentan problemas de llenado. En la figura 3.7 se presenta la planilla de inspección de la Viga referida.

Fotografía 3.12: Defecto de llenado de Viga norte del tercer tramo sobre Pila N° 3

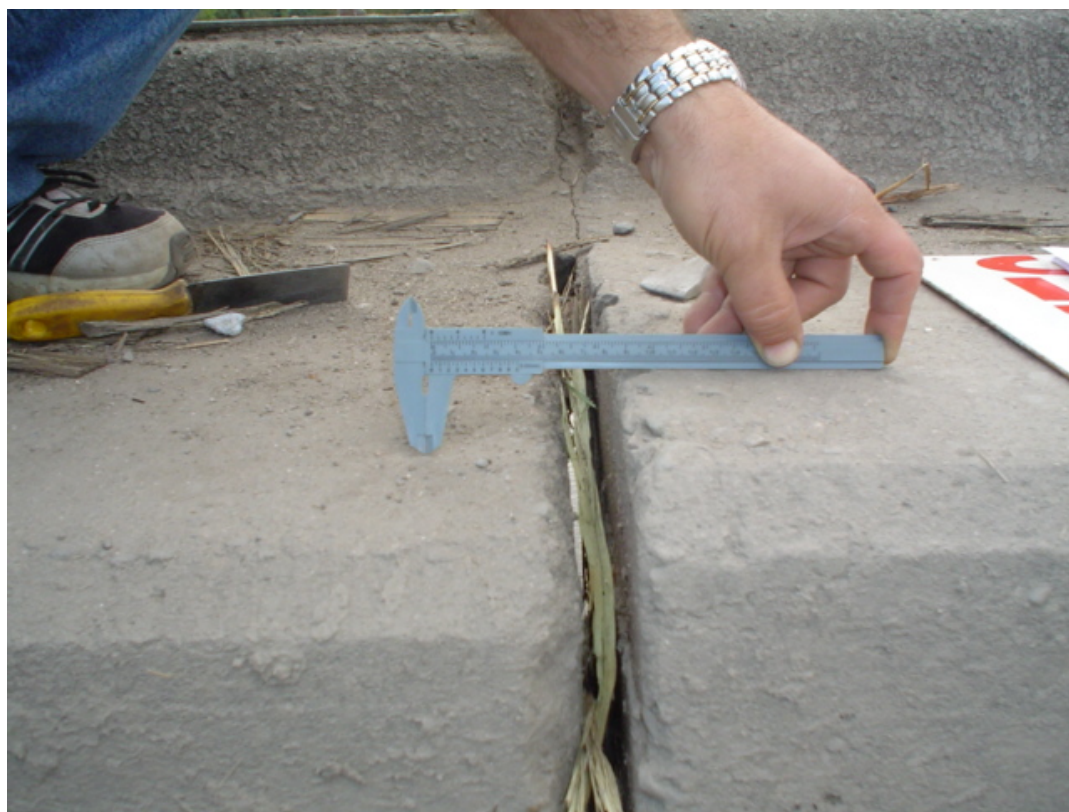
Fotografía 3.13: Descenso relativo del extremo del tercer tramo en correspondencia con Pila N° 3

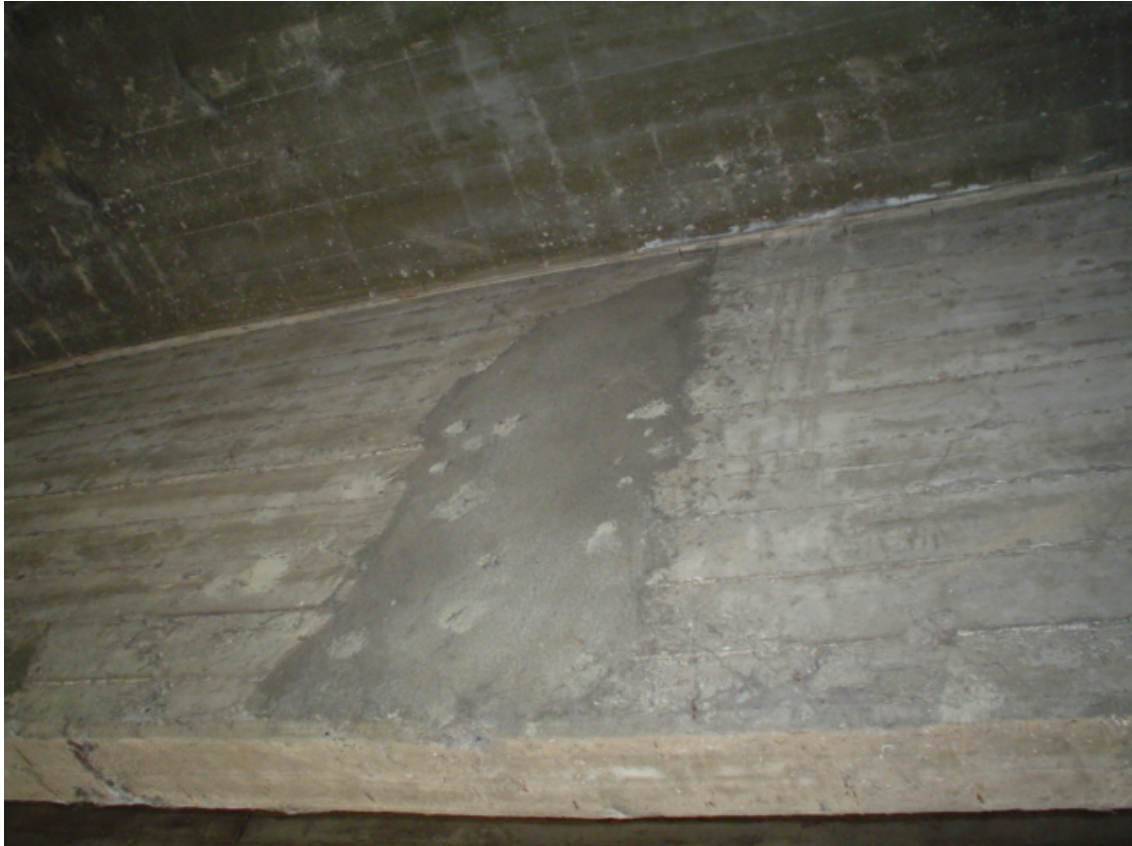
También se observan numerosas zonas de vigas retocadas superficialmente mediante revoque, lo que evidencia deficiencias en el colado y vibrado del hormigón. Ver fotografía 3.14.

Fotografía 3.14: Retoque superficial en cara lateral de viga mediante revoque

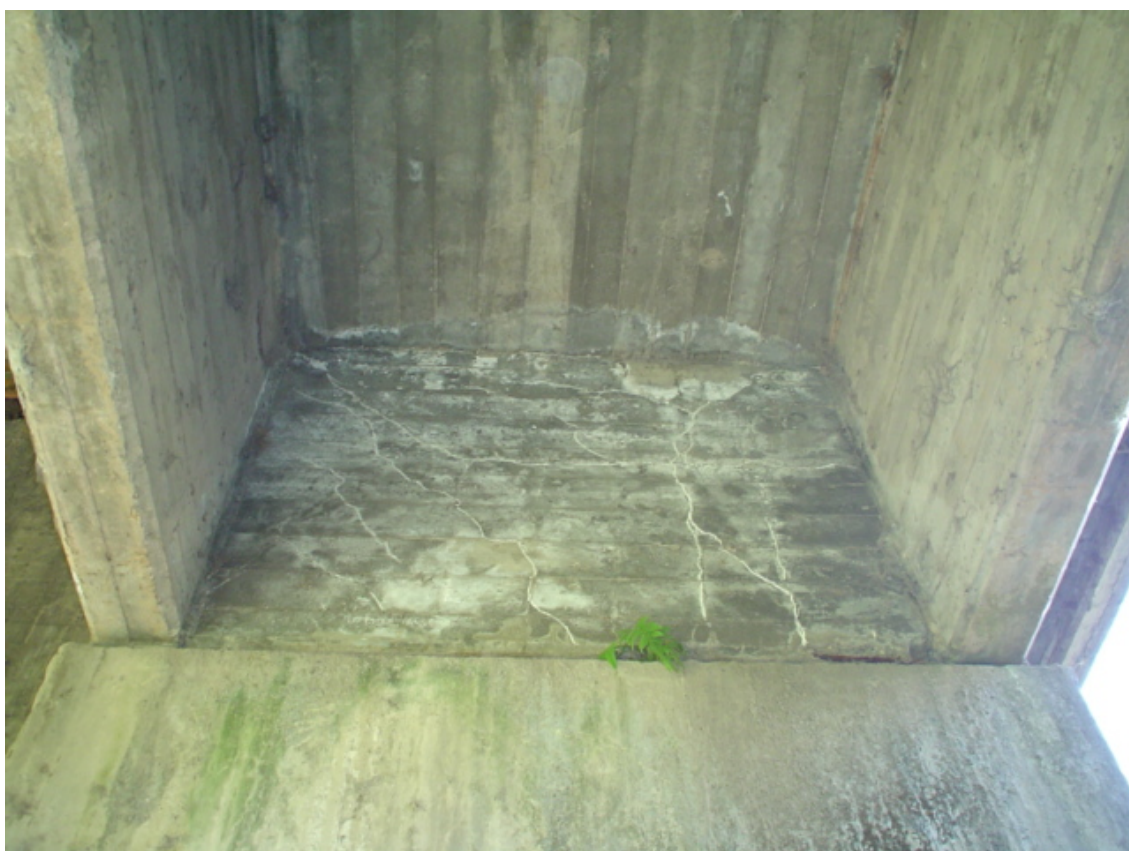
Manchas de Humedad: El agua que ingresa por la junta del tablero es absorbida por residuos alojados entre diafragmas (principalmente restos de caña de azúcar). Esta agua infiltrada impregna las vigas produciéndose oxidación de armaduras, las que a su vez en el proceso de aumento de volumen producen fisuras. La fotografía 3.16 muestra uno de los diafragmas mas afectadas, ubicado sobre uno de los estribos, donde se aprecian tanto las manchas de humedad como el proceso de fisuración comentado.

Fotografía 3.16: Manchas de humedad y fisuración en diafragma sobre estribo.

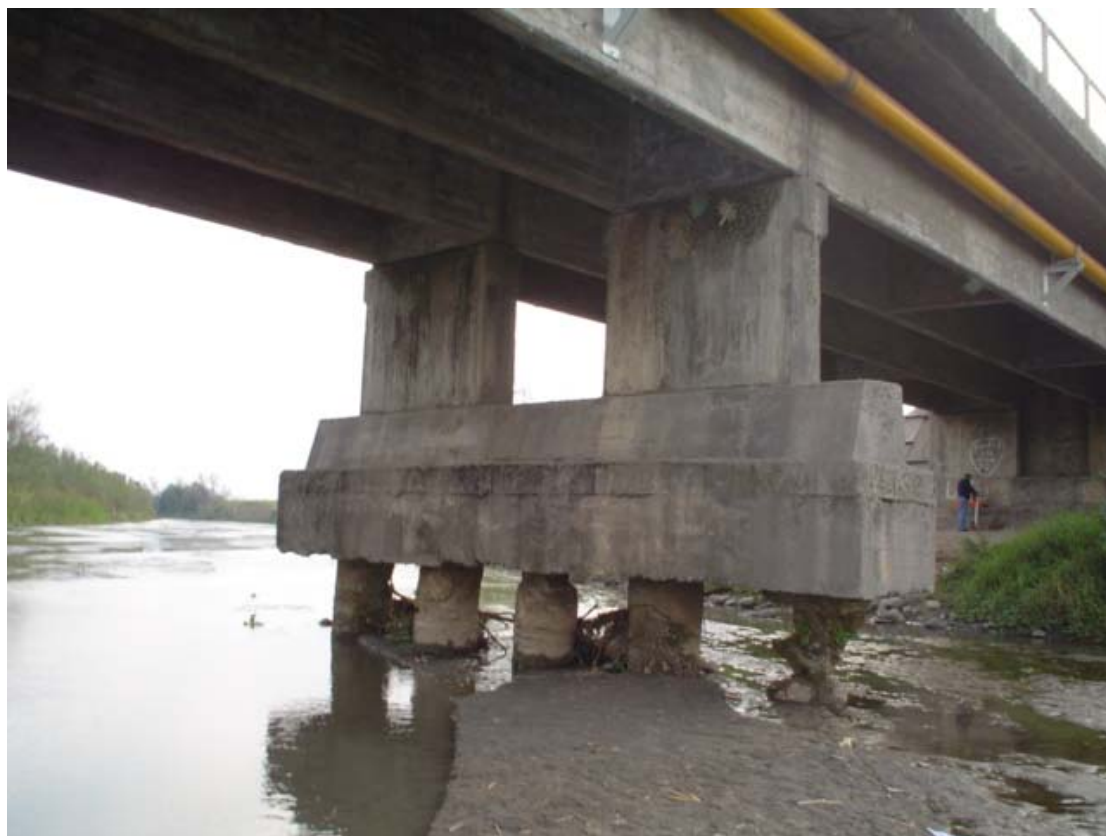
Fotografía 3.19: Erosión de capa de protección de hormigón en extremo superior de pilotes, Pila N° 1

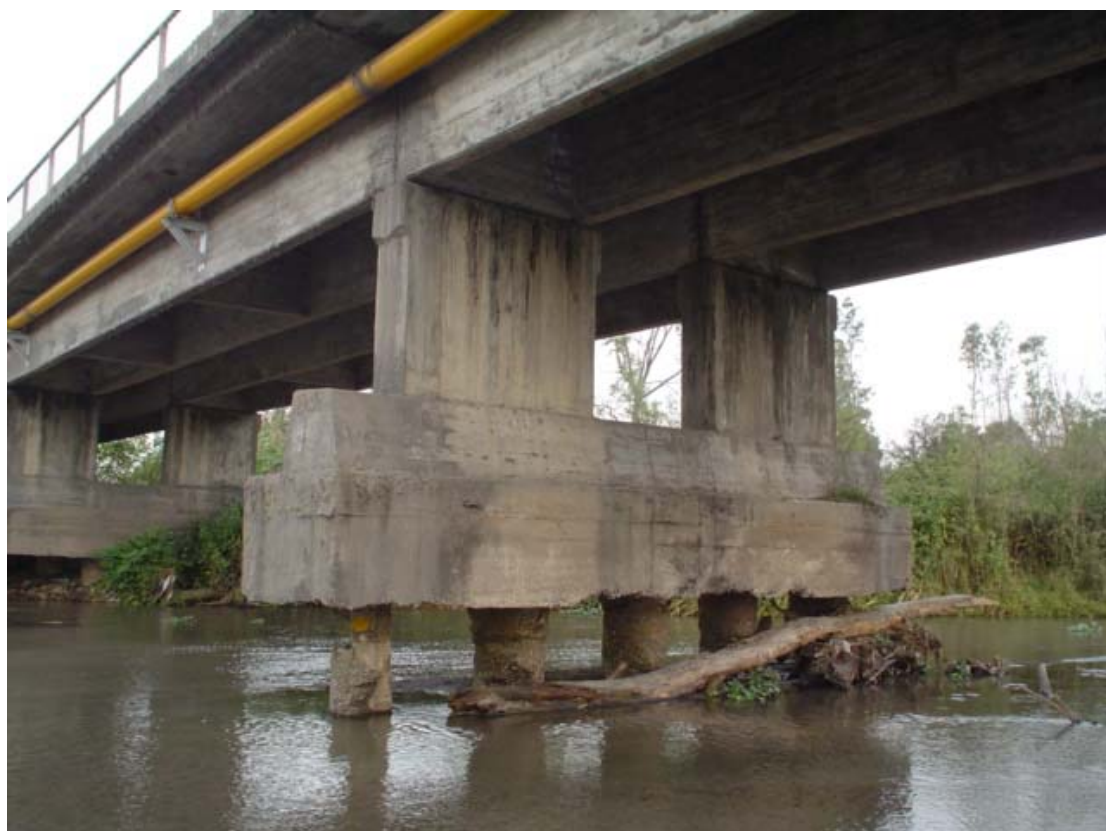
Fotografía 3.20: Erosión de capa de protección de hormigón en extremo superior de pilotes, Pila N° 2

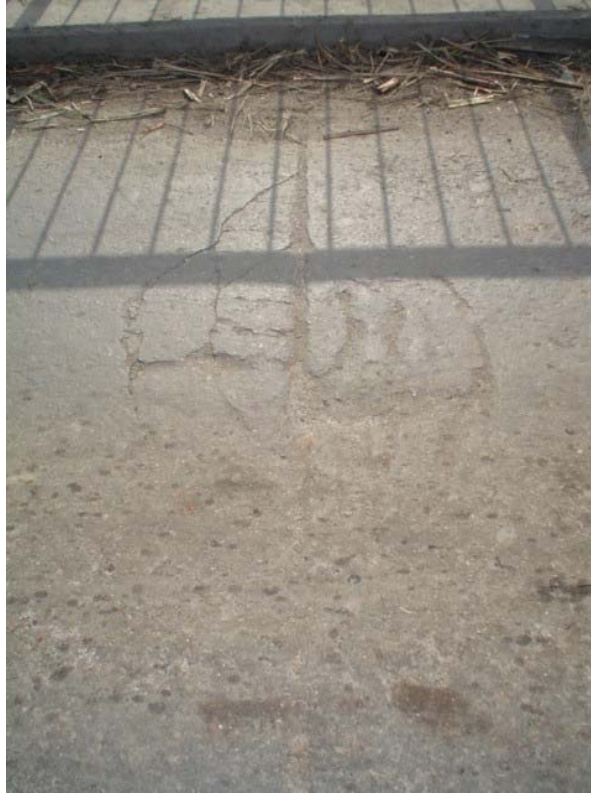
Fotografía 3.21: Junta saltada, grietas y falta de material sellante.

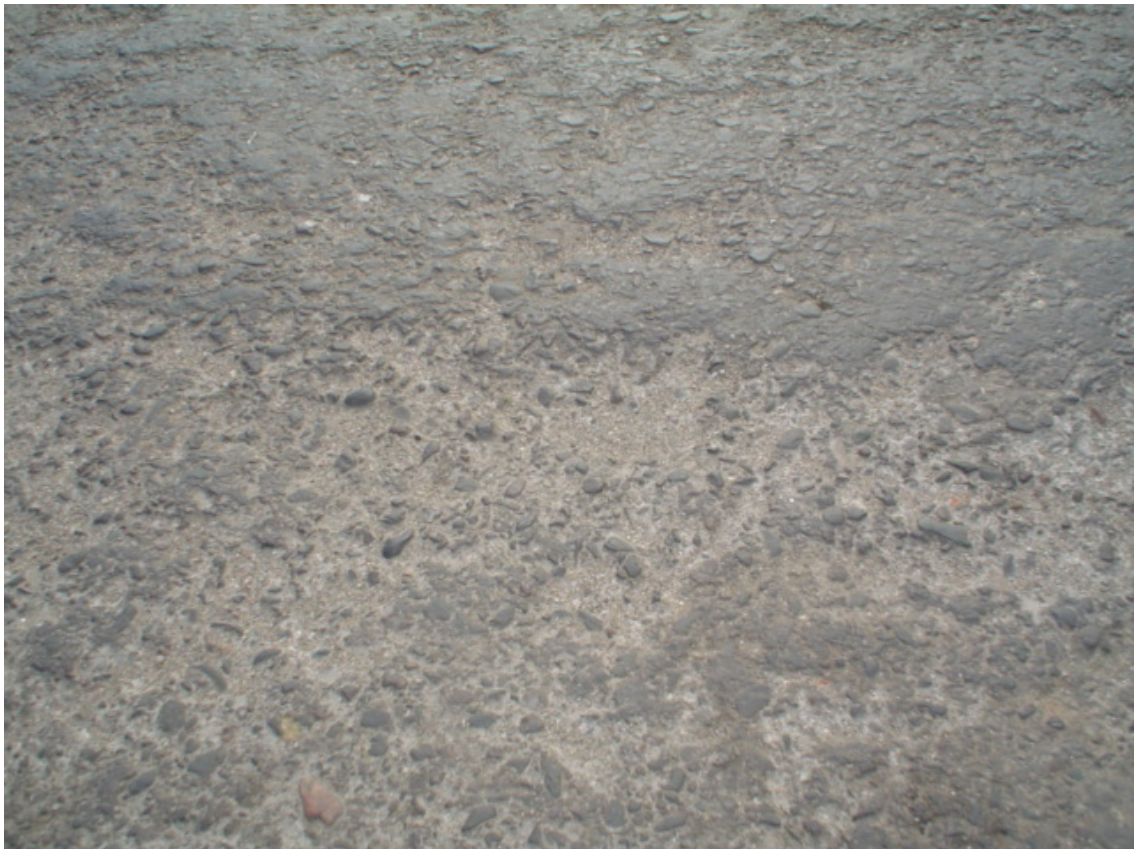
Fotografía 3.22: Desintegración progresiva de la superficie

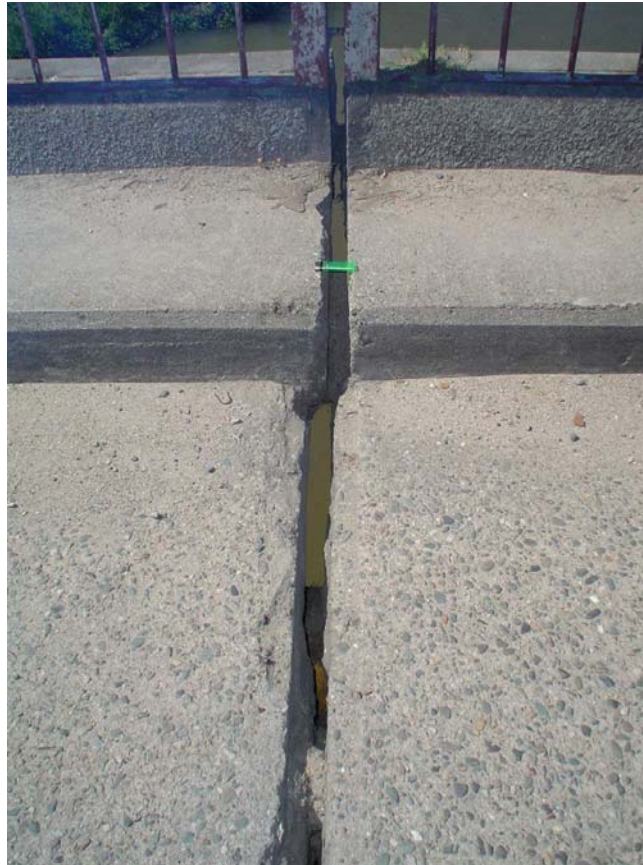
Las falencias antes mencionadas provocan que estas juntas funcionen como abiertas, permitiendo el escurrimiento de las aguas de lluvia a través de ellas. Esto explica las manchas de humedad ya comentadas en los diafragmas sobre las pilas y estribos.

Fotografía 3.23: Descantillado de bordes de juntas

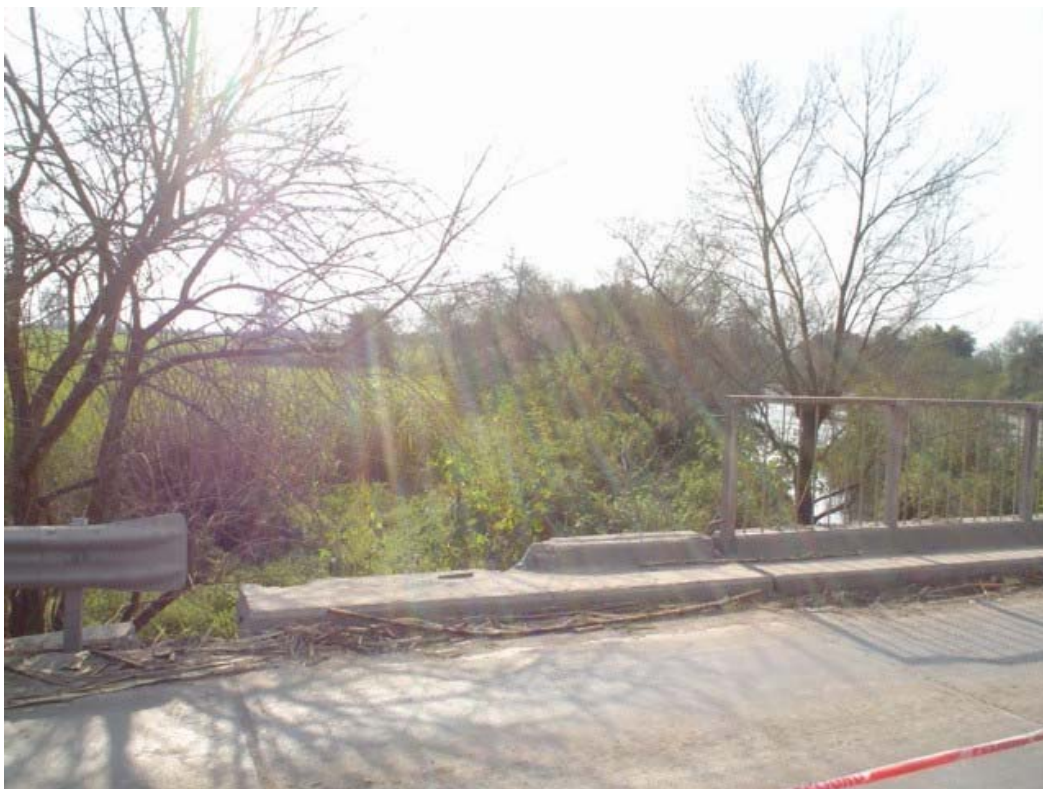
Fotografía 3.25: Faltante tramo de baranda en acceso

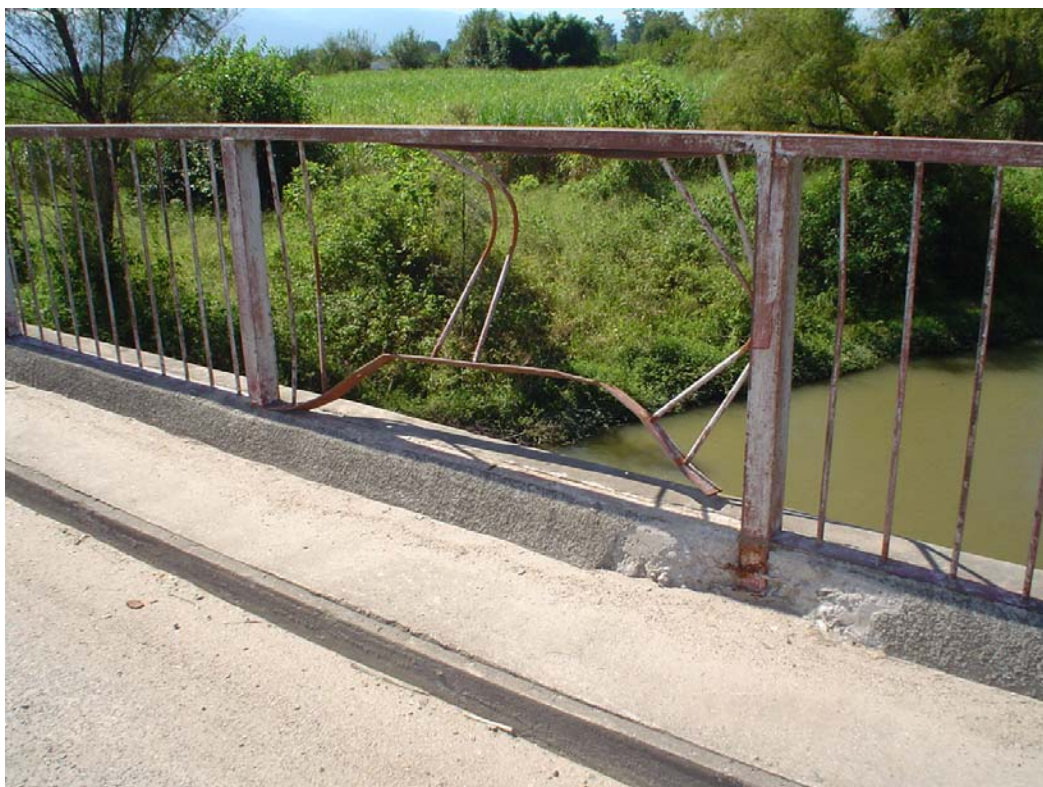
Fotografía 3.26: Baranda metálica dañada por impacto

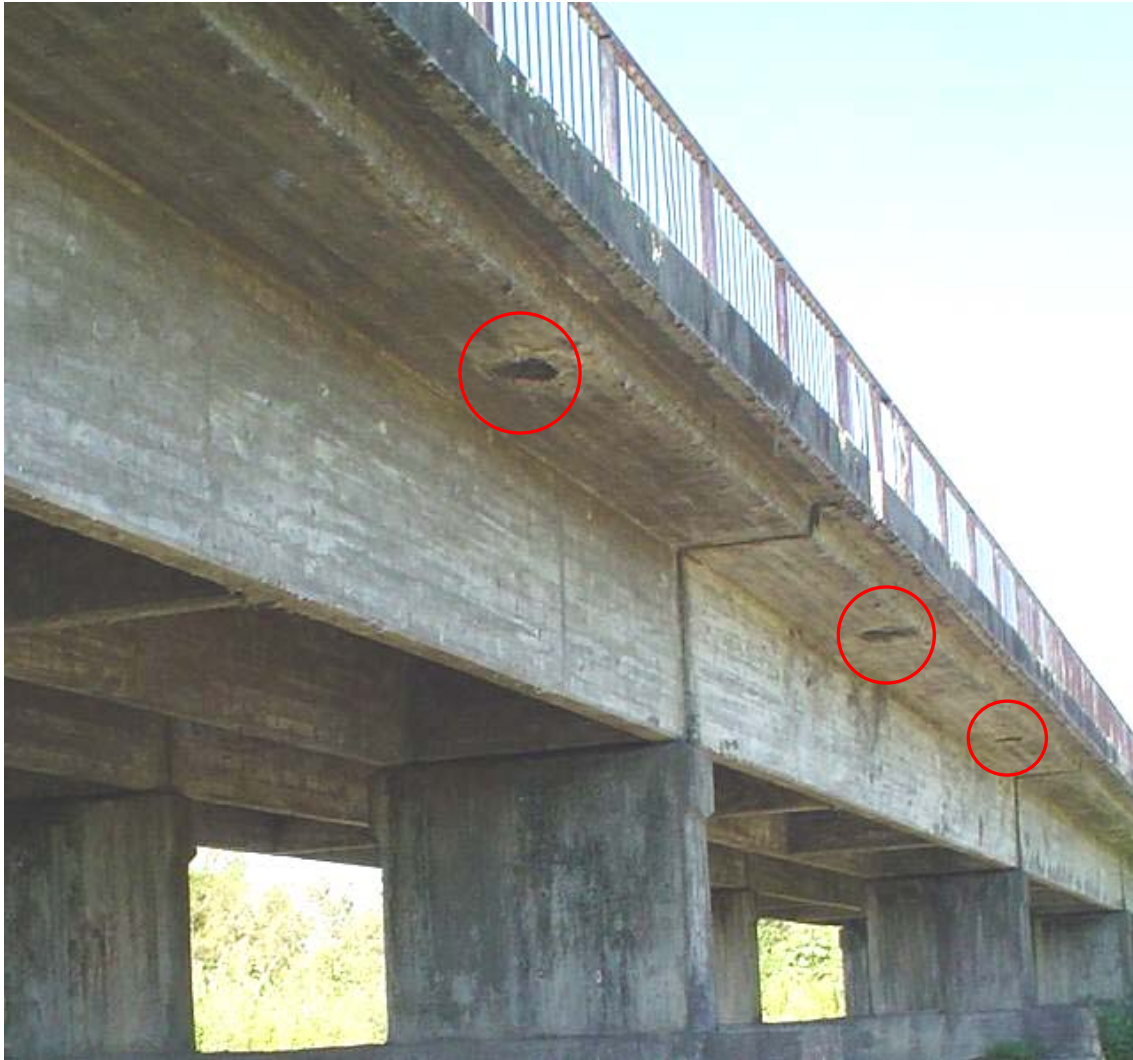
Fotografía 3.27: Desagües

Los desagües están constituidos por caños de hierro galvanizado de 10 cm de diámetro con una separación en sentido longitudinal de 10 m (fotografía 3.27). Los mismos no se encuentran obstruidos, pero la excesiva separación y la falta de prolongación respecto al intradós de la losa del tablero los hace defectuosos. Por lo tanto se requiere aumentar el número de éstos y el reemplazo de los existentes con la correspondiente prolongación.

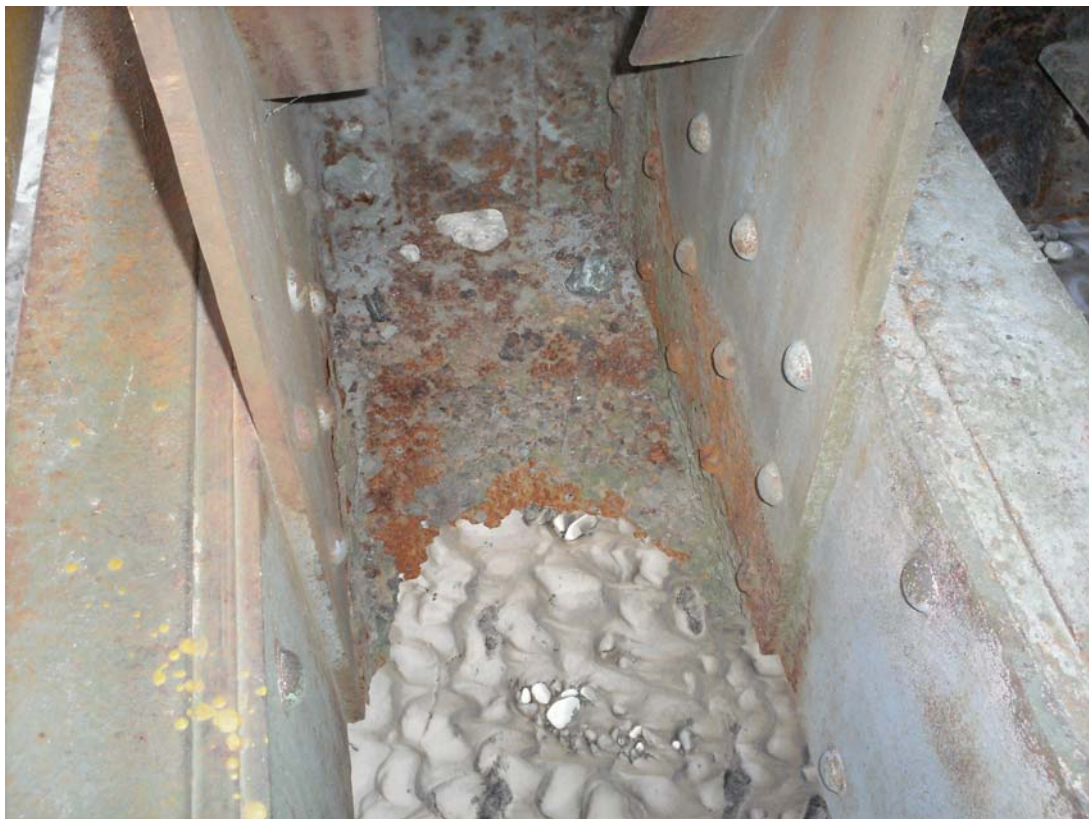
Fotografía 3.41: Corrosión en pañuelo de nudo inferior, en zona exterior

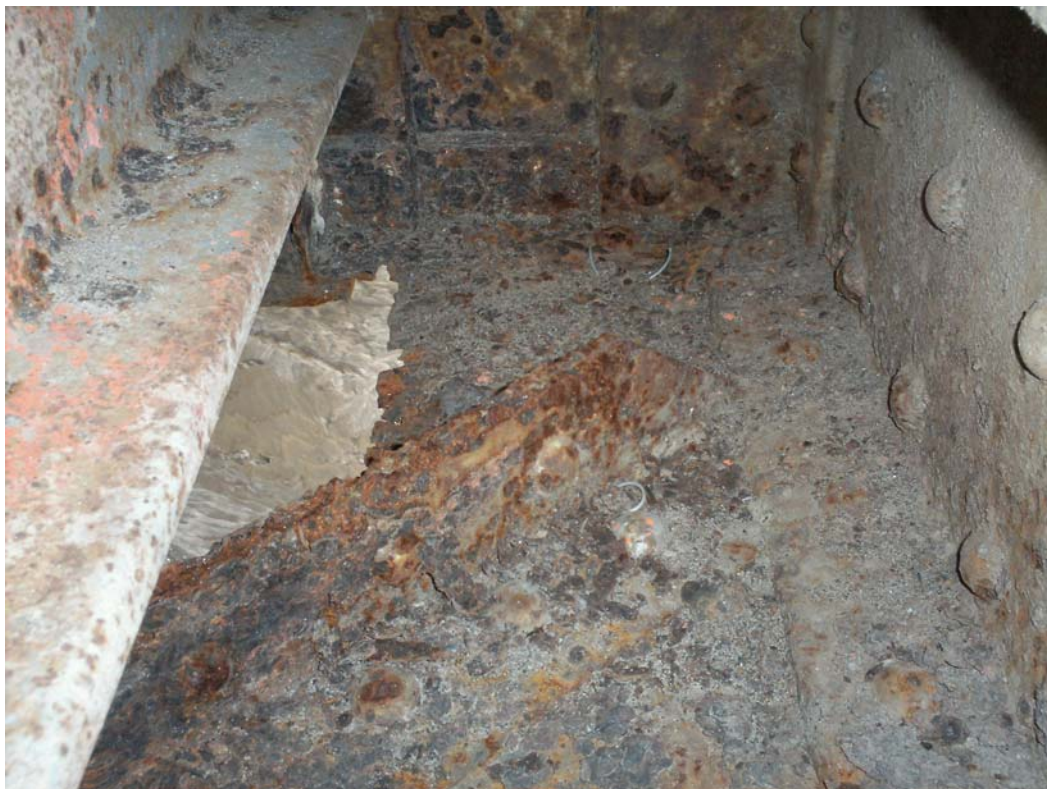
Fotografía 3.42: Nudo inferior, zona interior con pérdida de sección por corrosión

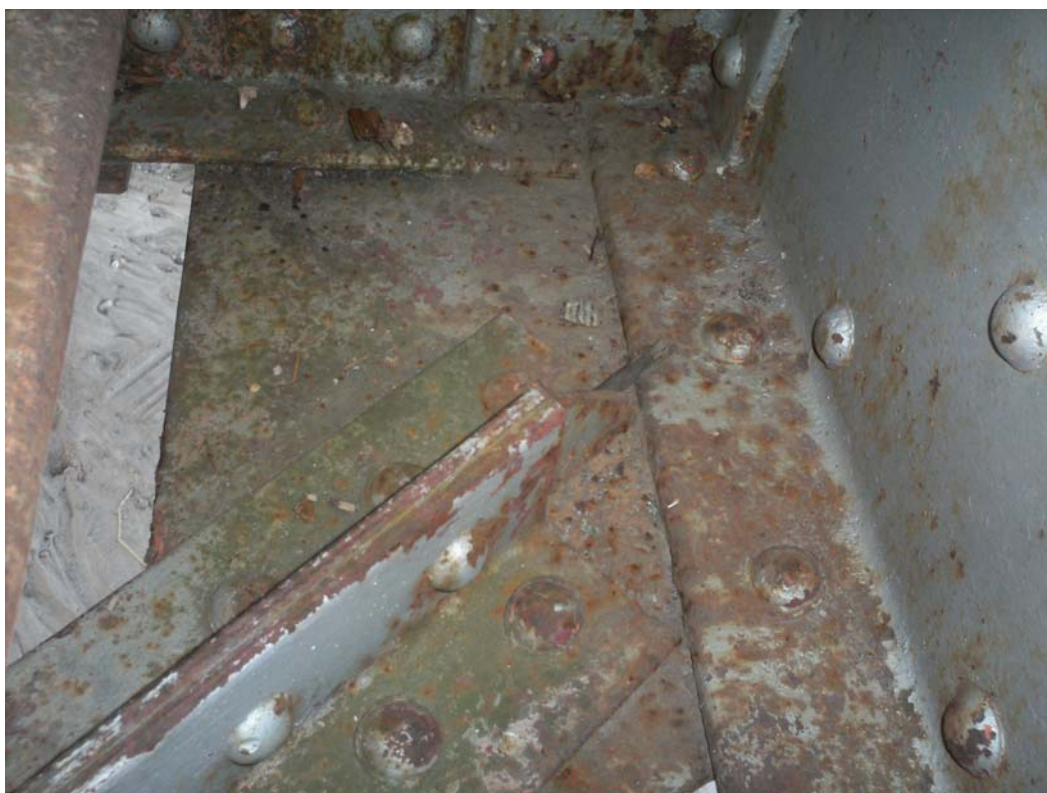
Fotografía 3.43: Nudo inferior, zona interior con principios de corrosión por desprendimiento de la capa de protección.

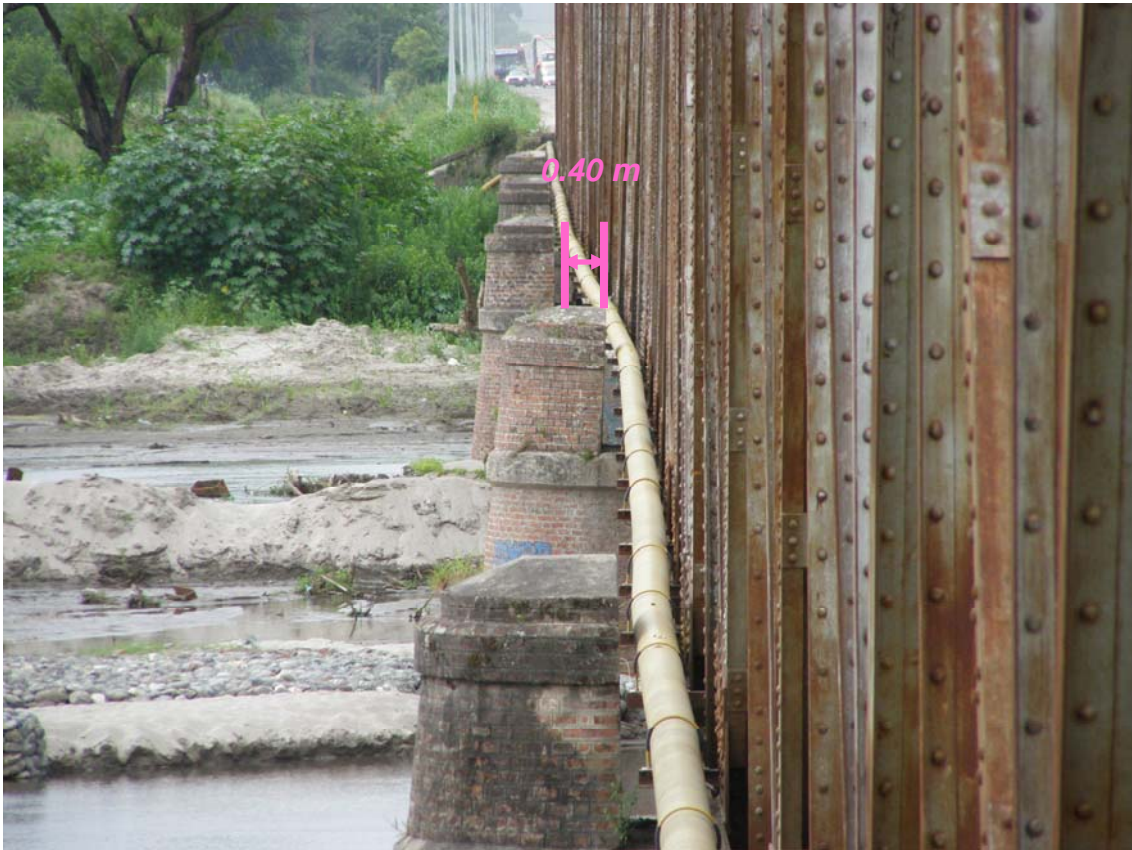
Fotografía 3.46: Rotación de la Pila 2, vista aguas arriba

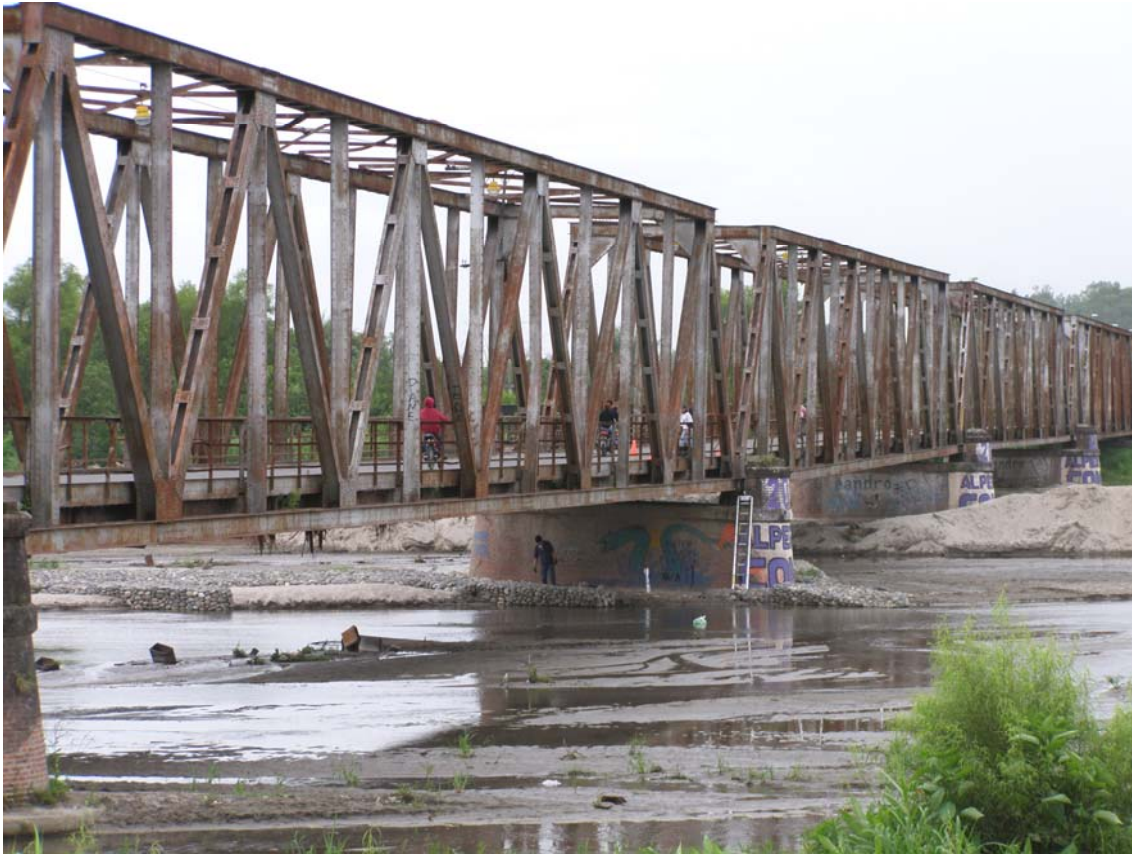
Fotografía 3.47: Rotación de la pila 2, vista aguas abajo

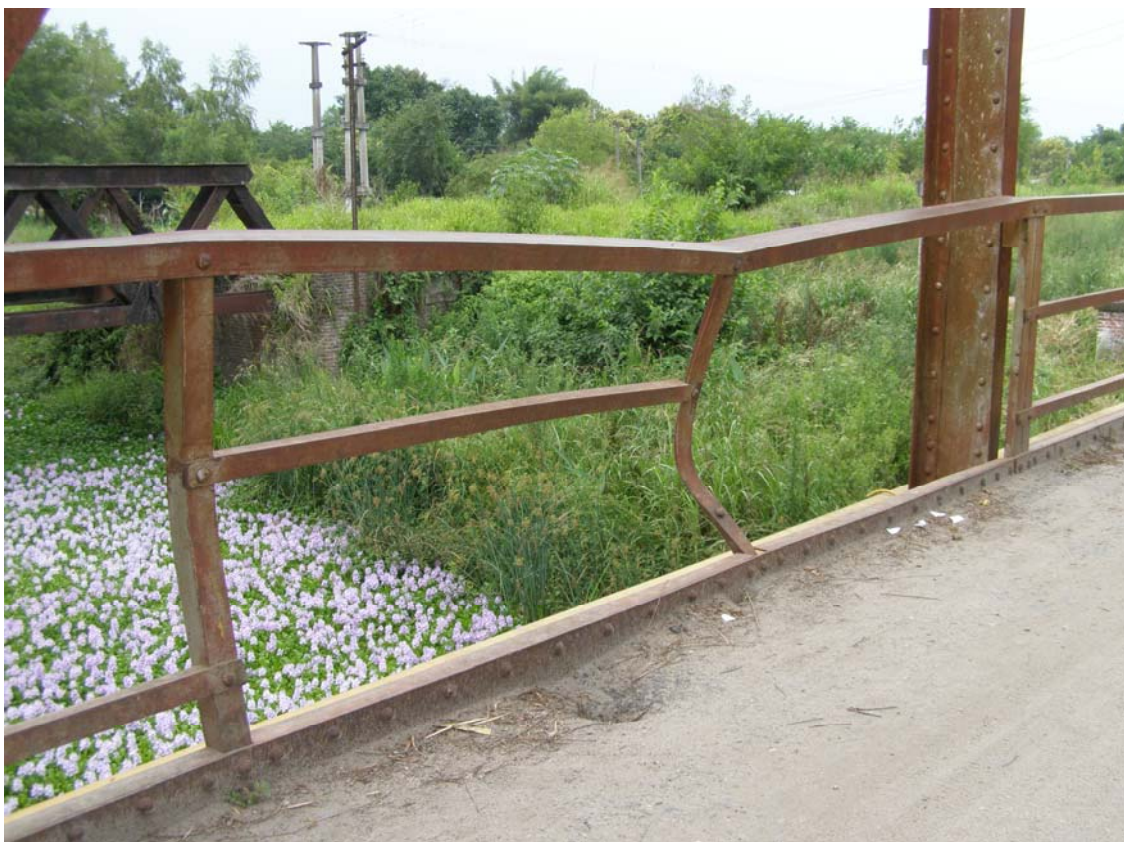
Fotografía 3.51: Daños en baranda, elementos faltantes y otros a reparar
