# **EVALUACION DE PUENTES**

**José Aníbal Saracho**

**Magíster en Ingeniería Estructural**

**Instituto de Estructuras**  
**“Ing. Arturo M. Guzmán”**  
**Facultad de Ciencias Exactas y Tecnología**  
**Universidad Nacional de Tucumán**

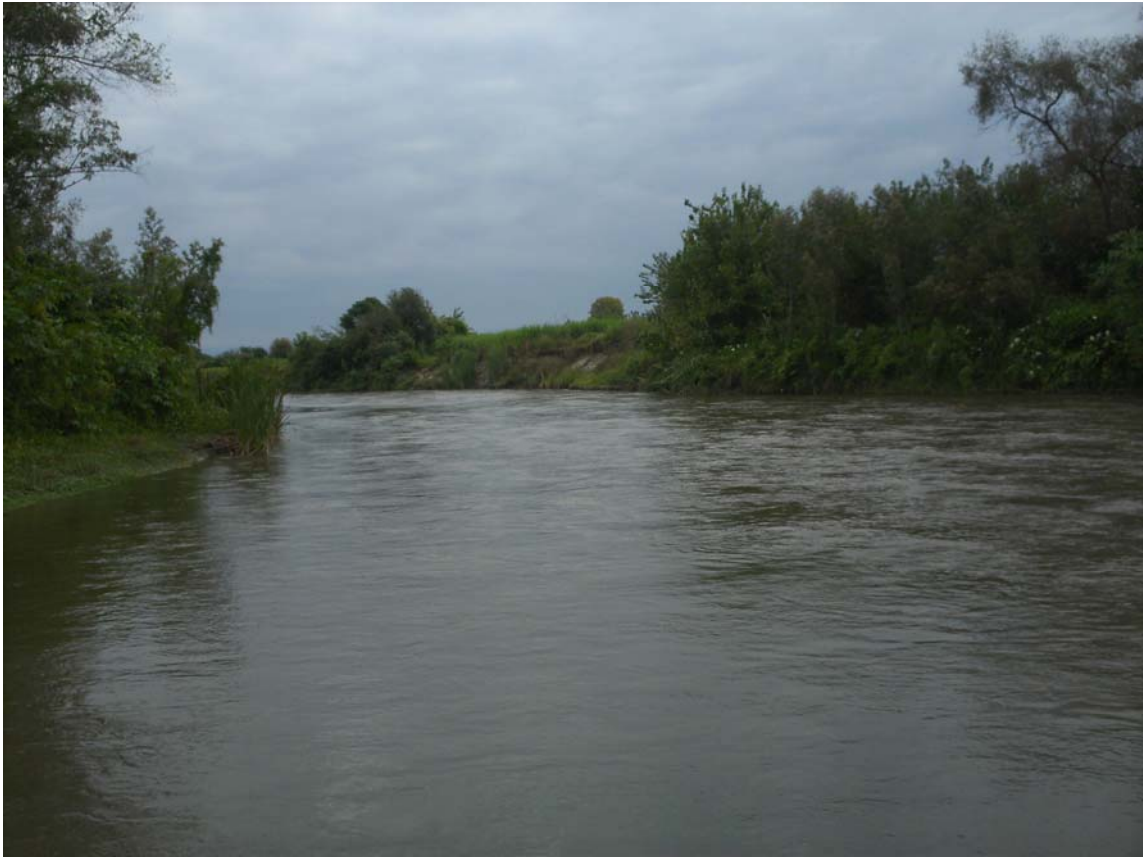
Fotografía 3.3: Márgenes erosionadas del río Pueblo Viejo aguas arriba del puente

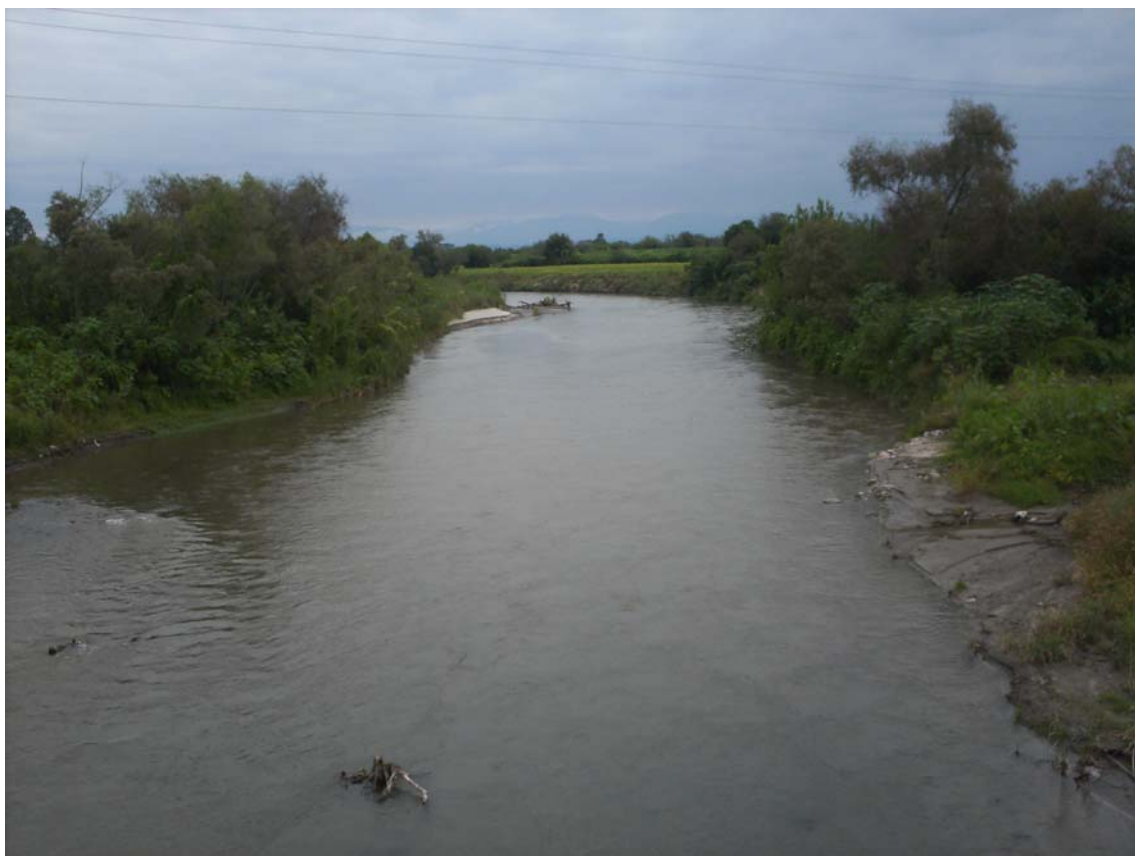
Fotografía 3.4: Márgenes erosionadas del río Pueblo Viejo aguas abajo del puente

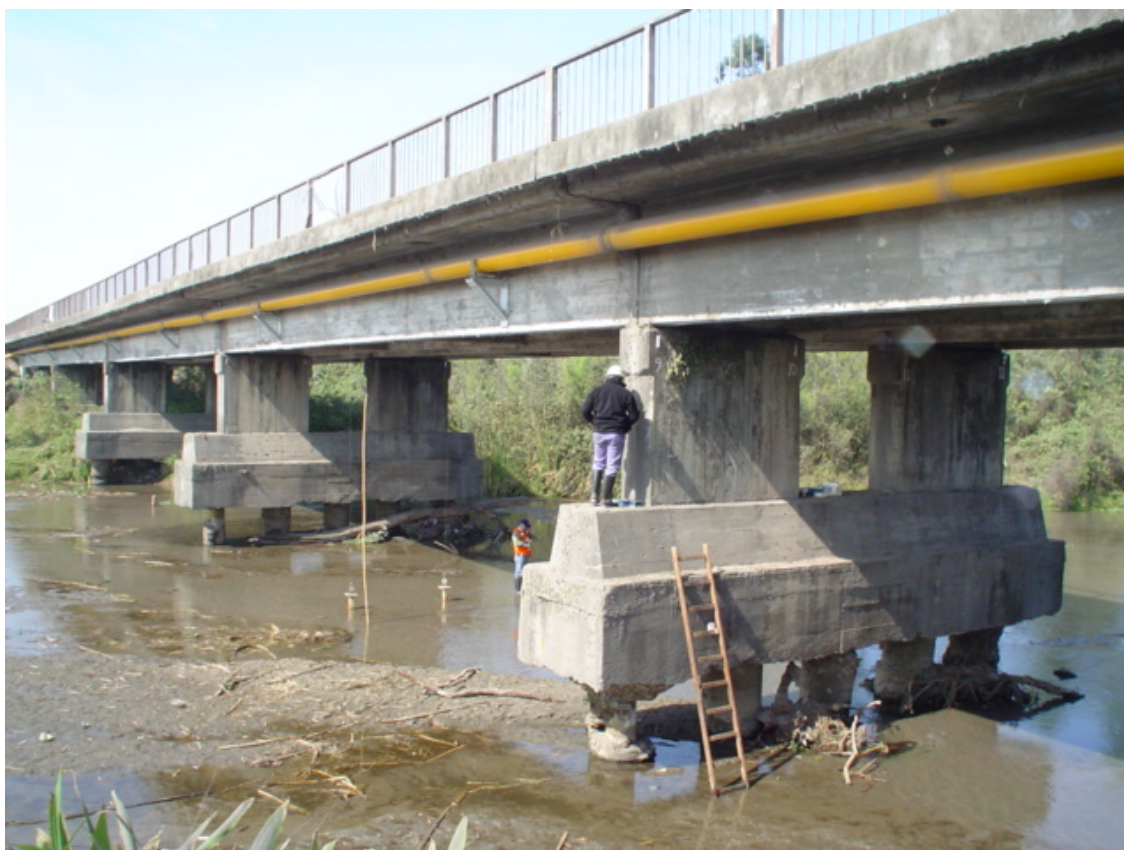
Fotografía 3.5: Erosión generalizada del lecho, socavación en pilas.

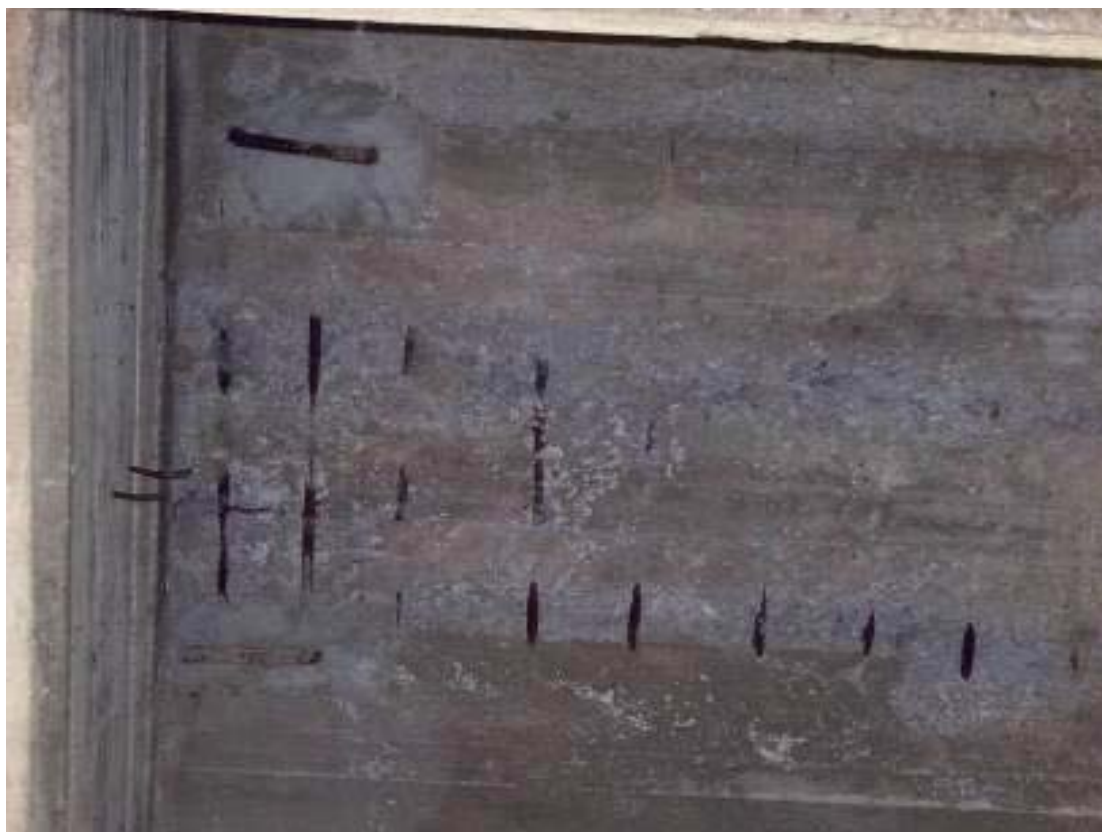
Fotografía 3.8: Armaduras expuestas en fondo de losa tablero

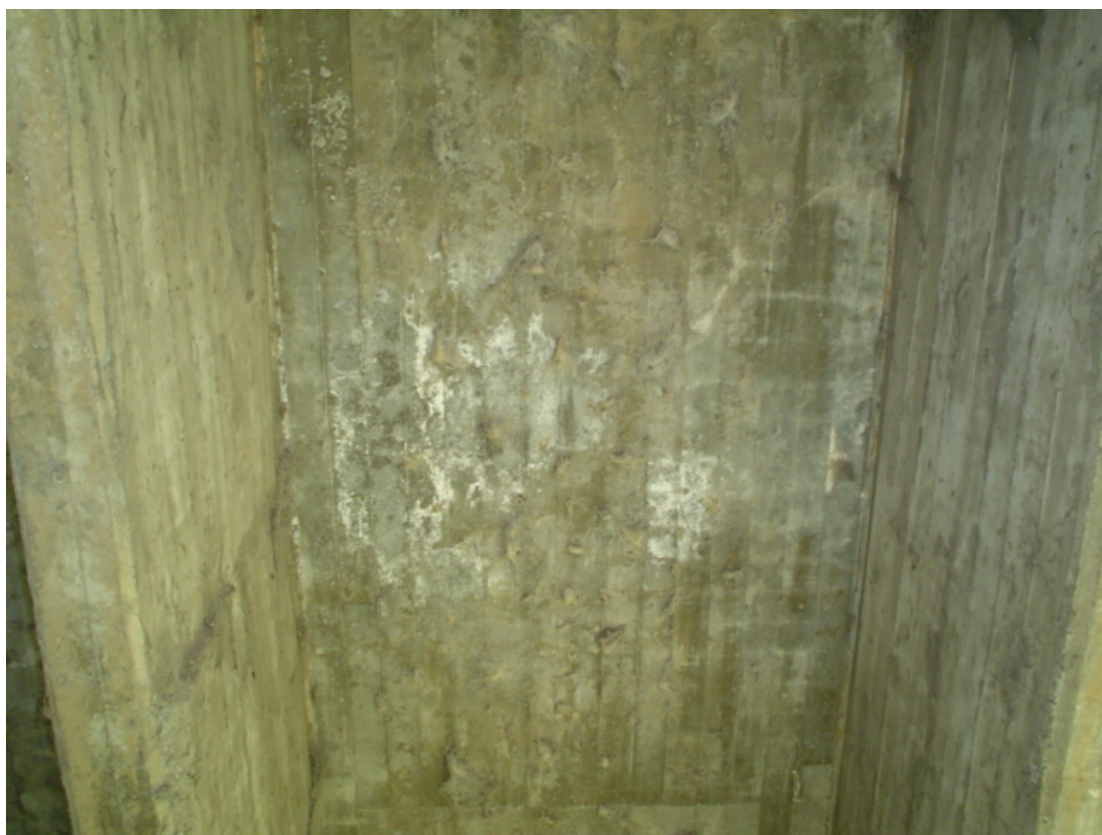
También se observaron en varios sectores manchas de humedad. La fotografía 3.9 muestra manchas de este tipo provocadas por agua infiltrada desde el tablero, lo que denota la falta de estanqueidad de la carpeta de rodamiento. Dichas manchas blancas son indicio del fenómeno de lixiviación. Otras partes afectadas por humedad son los voladizos, especialmente en las zonas que circundan a los desagües del tablero y las adyacentes a las juntas. La fotografía 3.10 muestra el deterioro causado por el agua proveniente del tablero, que ingresa en la zona de juntas y se derrama por la superficie inferior del mismo.

Fotografía 3.9: Manchas de humedad en fondo de losa de tablero

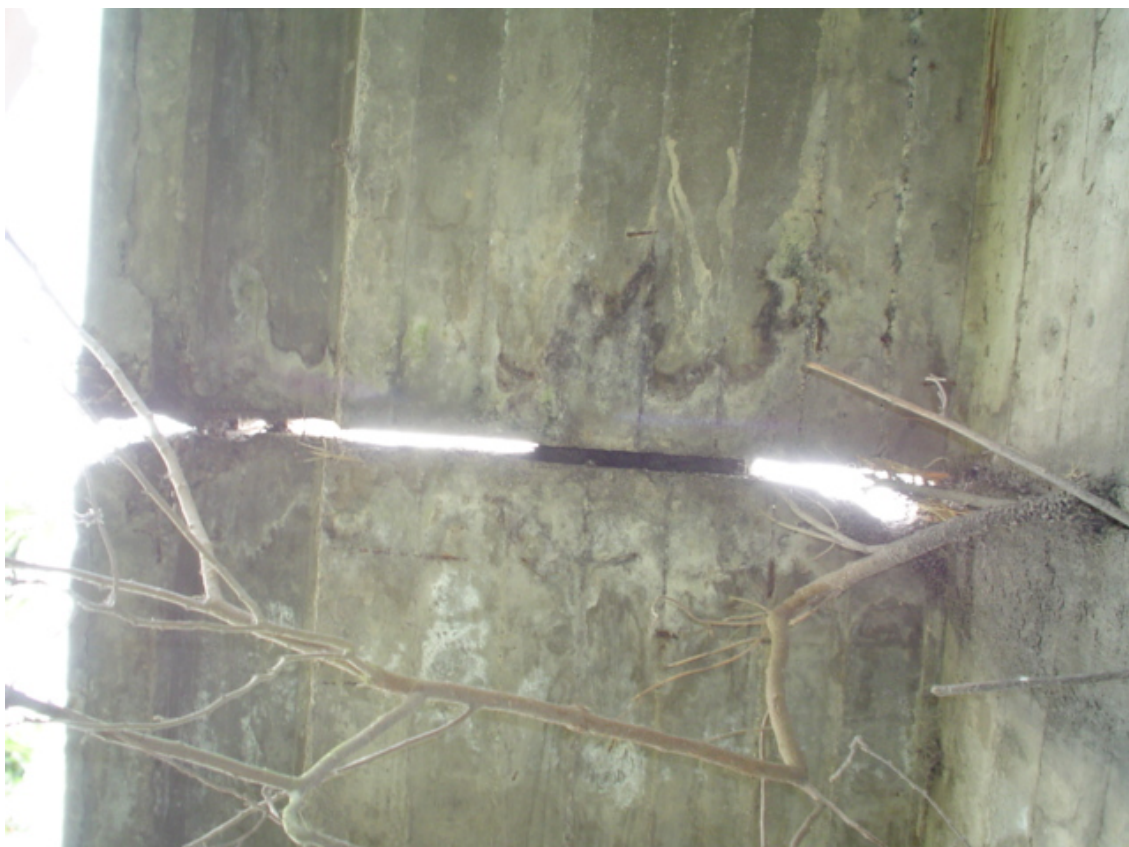
Fotografía 3.10: Deterioro en fondo de losa tablero, en zona de voladizos, provocado por el agua infiltrada.

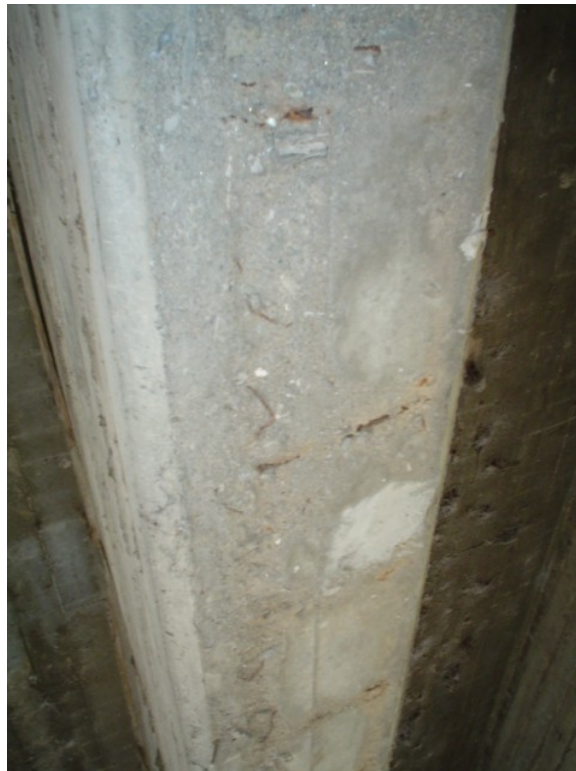
A semejanza de lo señalado para la losa de tablero en este caso también se pudo comprobar el escaso recubrimiento de las armaduras en diversos sectores, principalmente en fondos de vigas, con cierta exposición de los estribos. En la fotografía 3.11 se puede apreciar esta anomalía.

Fotografía 3.11: Escaso recubrimiento en fondo de viga.

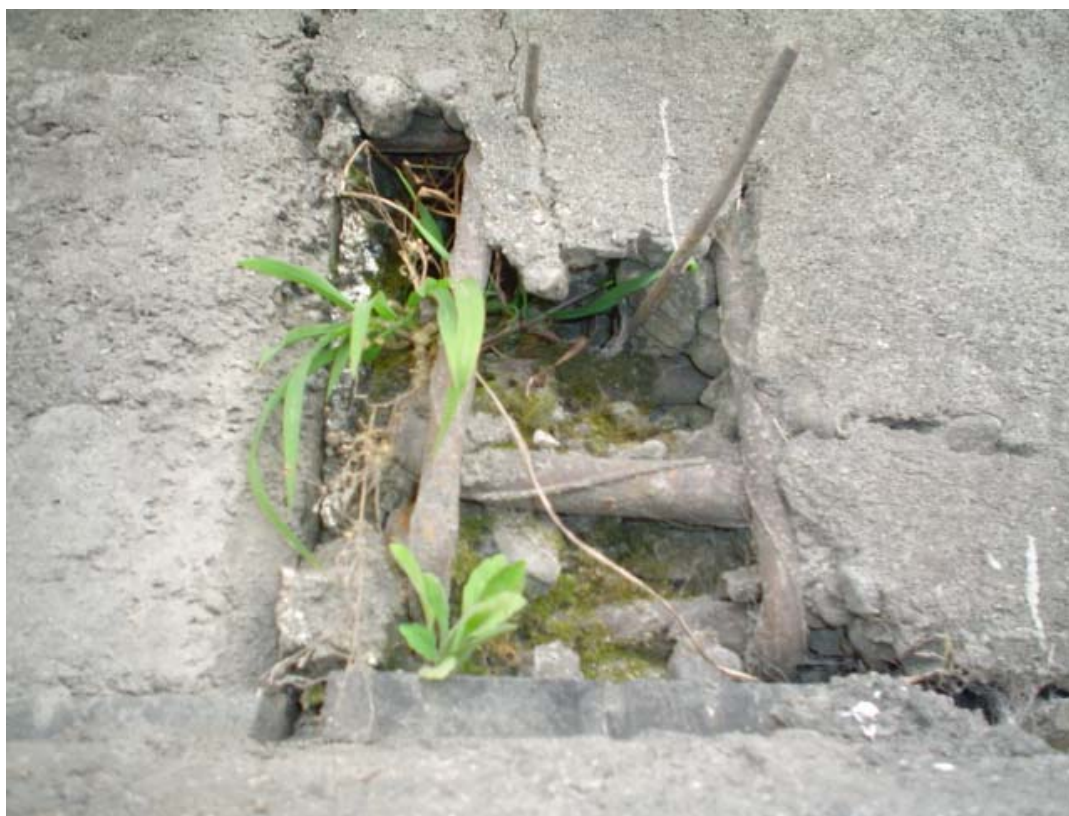
Un problema de particular importancia lo constituye el defecto de llenado del talón de la viga norte del tercer tramo, en correspondencia con la pila 3 (ver fotografía 3.12). Esto produjo el apoyo directo de la armadura sobre la plancha de neopreno, lo cual provocó el descenso de este extremo de la viga (ver fotografía 3.13). Esta situación explica la diferencia de niveles tratada en el apartado sobre la nivelación. Aunque en menor grado, en coincidencia con esta pila, las restantes vigas tanto longitudinales como transversales también presentan problemas de llenado. En la figura 3.7 se presenta la planilla de inspección de la Viga referida.

Fotografía 3.12: Defecto de llenado de Viga norte del tercer tramo sobre Pila N° 3

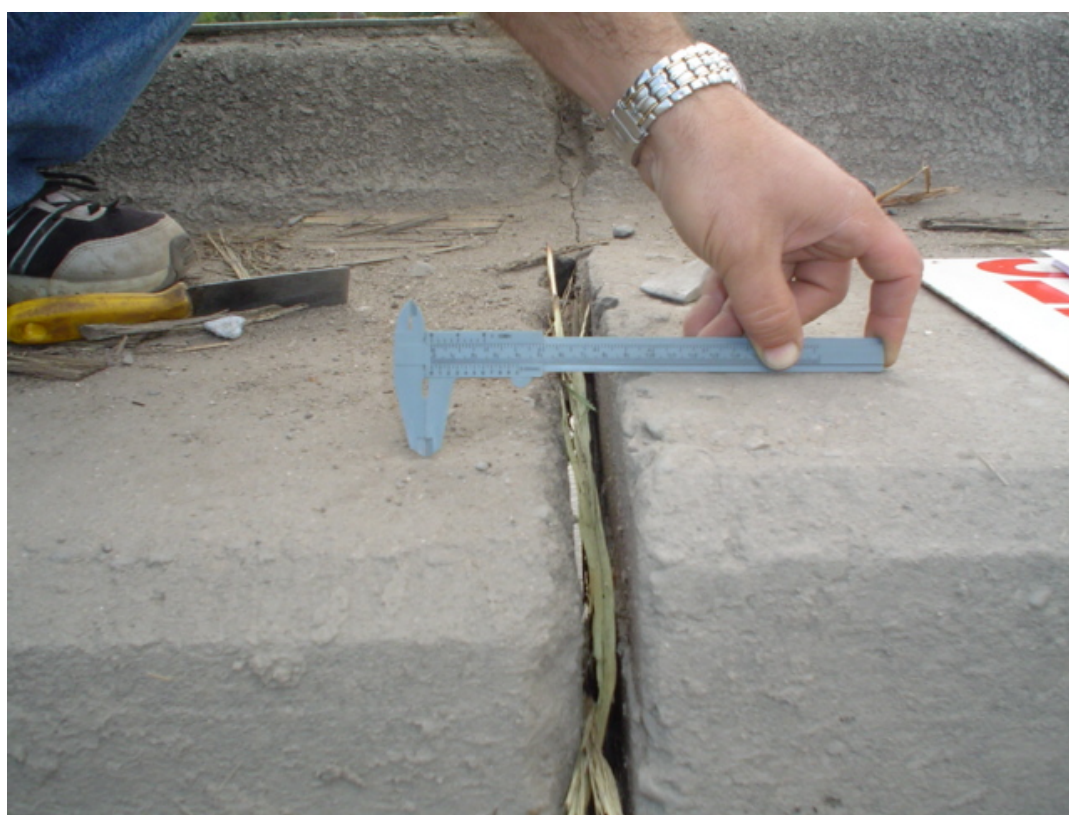
Fotografía 3.13: Descenso relativo del extremo del tercer tramo en correspondencia con Pila N° 3

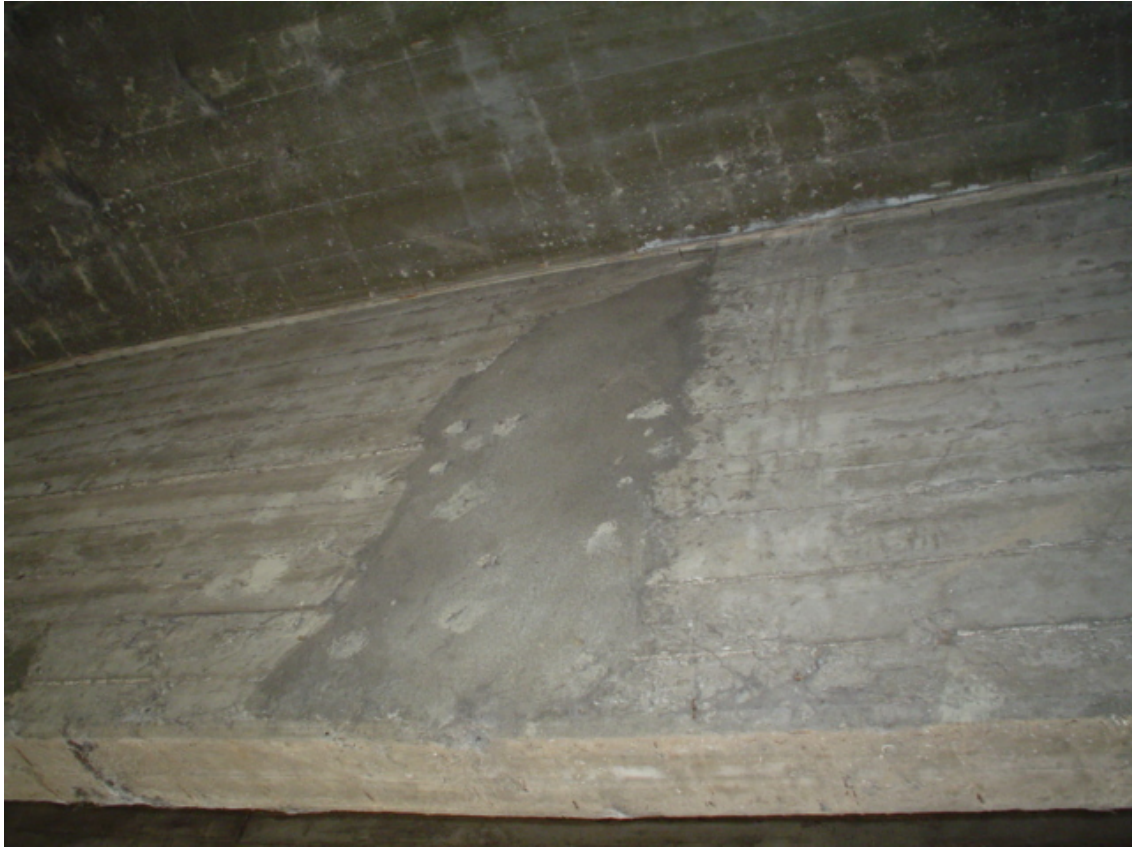
También se observan numerosas zonas de vigas retocadas superficialmente mediante revoque, lo que evidencia deficiencias en el colado y vibrado del hormigón. Ver fotografía 3.14.

Fotografía 3.14: Retoque superficial en cara lateral de viga mediante revoque

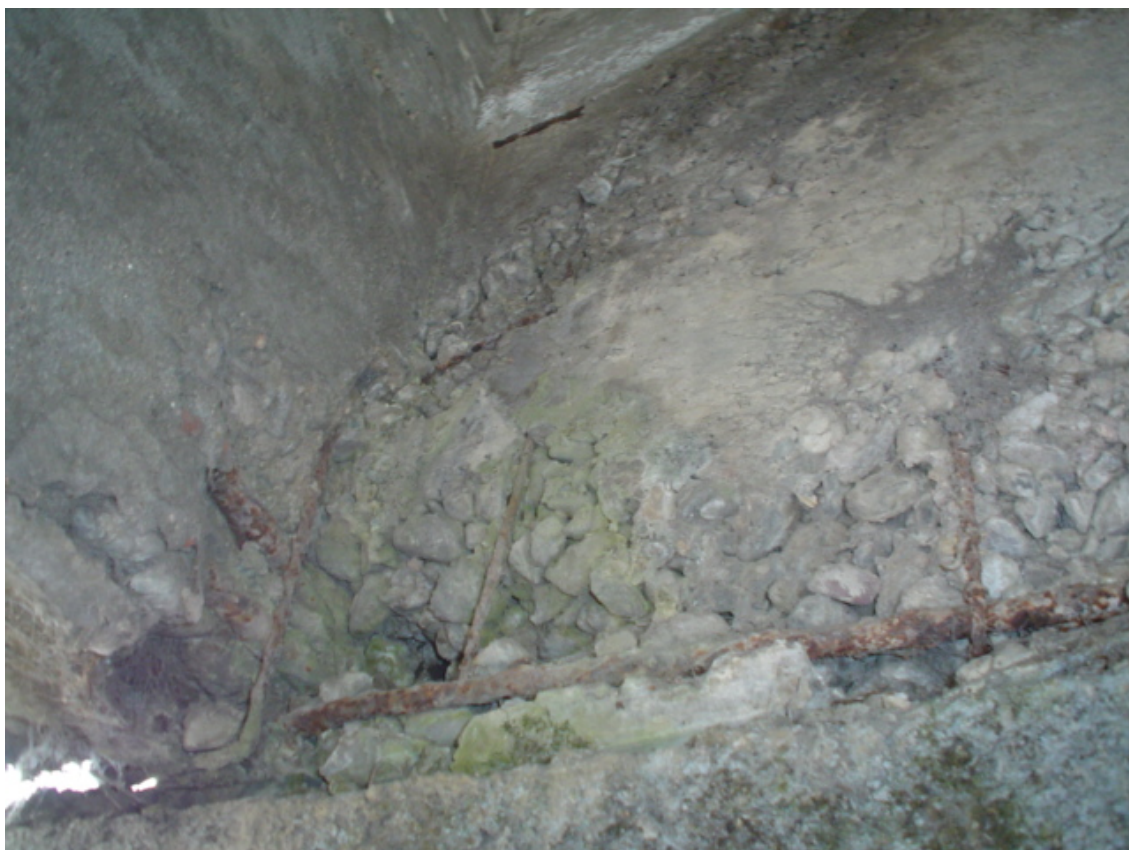
Fotografía 3.15: Nido de abeja en talón de diafragma

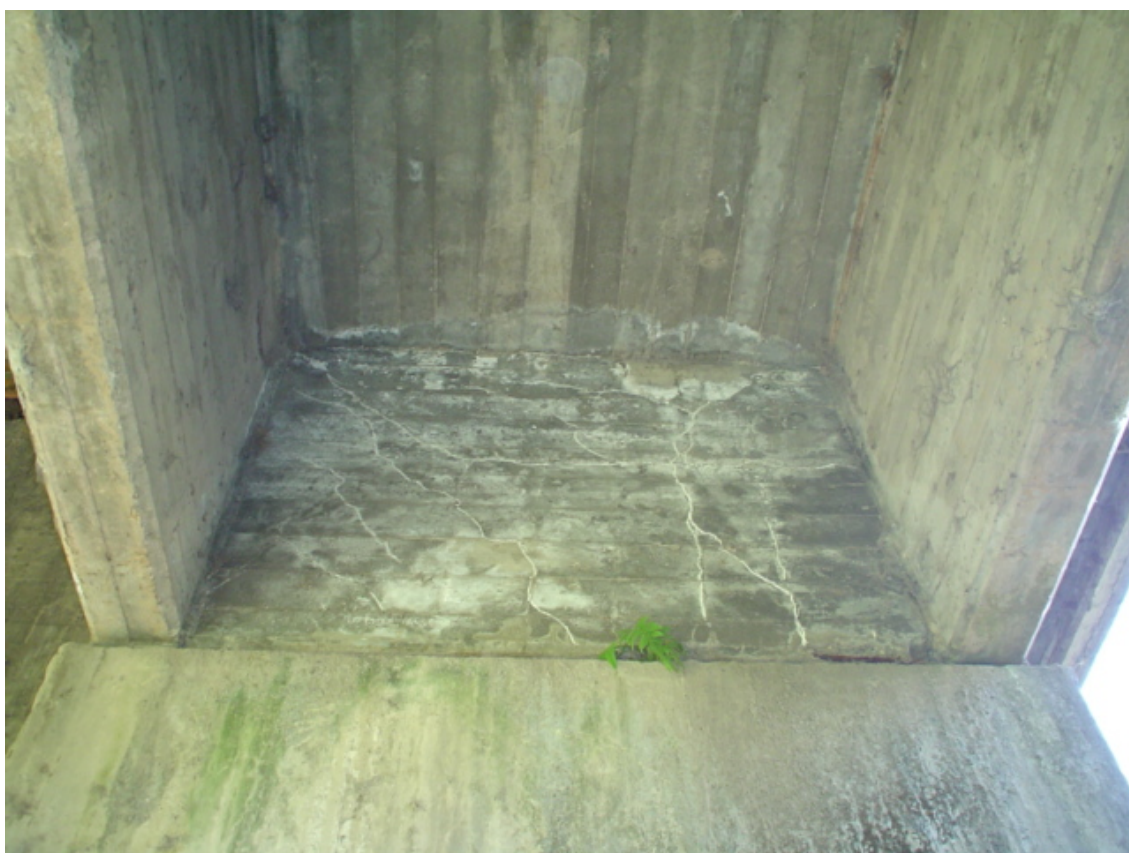
**Manchas de Humedad:** El agua que ingresa por la junta del tablero es absorbida por residuos alojados entre diafragmas (principalmente restos de caña de azúcar). Esta agua infiltrada impregna las vigas produciéndose oxidación de armaduras, las que a su vez en el proceso de aumento de volumen producen fisuras. La fotografía 3.16 muestra uno de los diafragmas mas afectadas, ubicado sobre uno de los estribos, donde se aprecian tanto las manchas de humedad como el proceso de fisuración comentado.

Fotografía 3.16: Manchas de humedad y fisuración en diafragma sobre estribo.

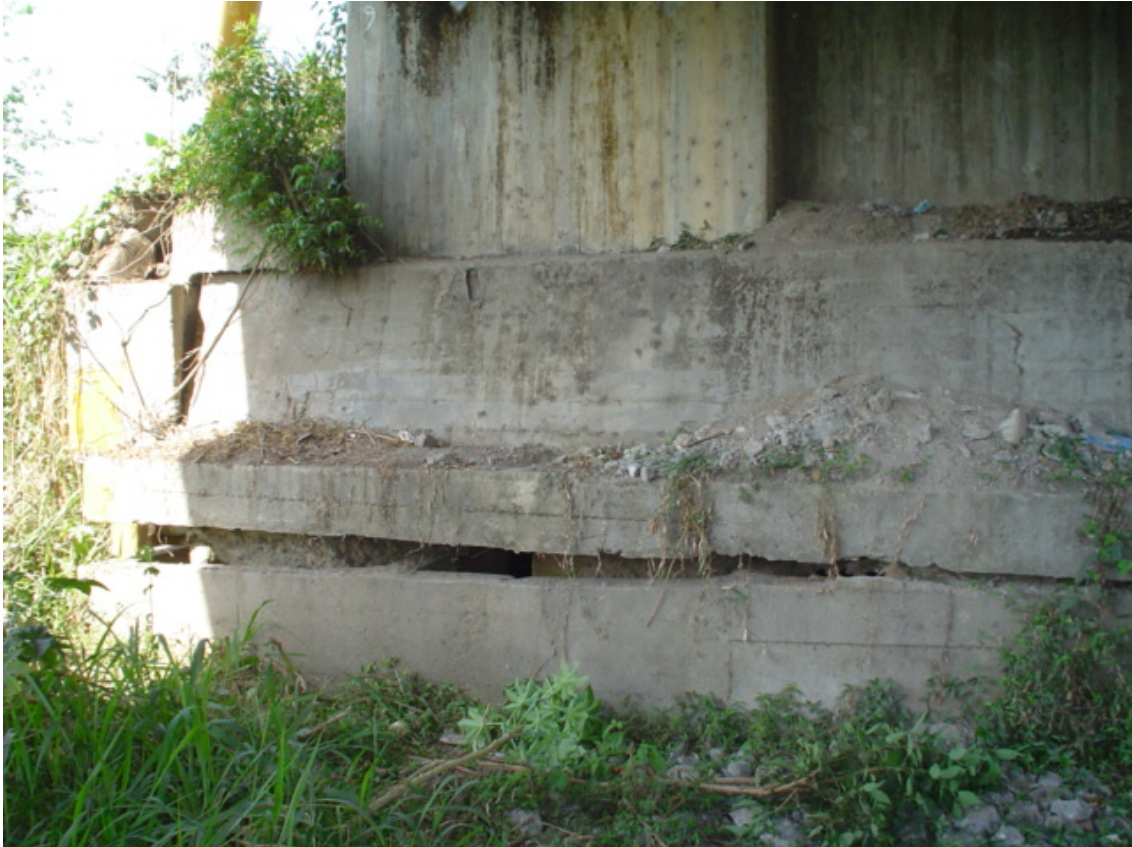
Fotografía 3.18: Desmembrado de la pantalla de protección de pilotes en estribo de margen derecha.

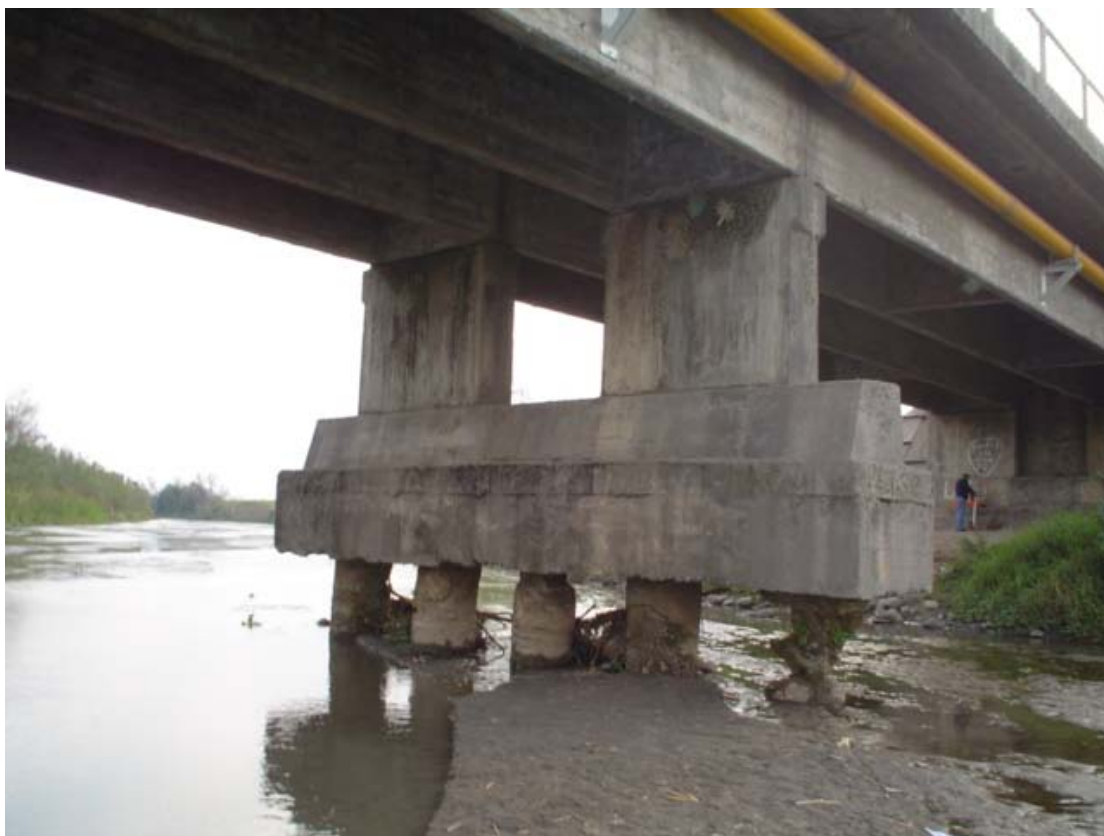
Fotografía 3.19: Erosión de capa de protección de hormigón en extremo superior de pilotes, Pila N° 1

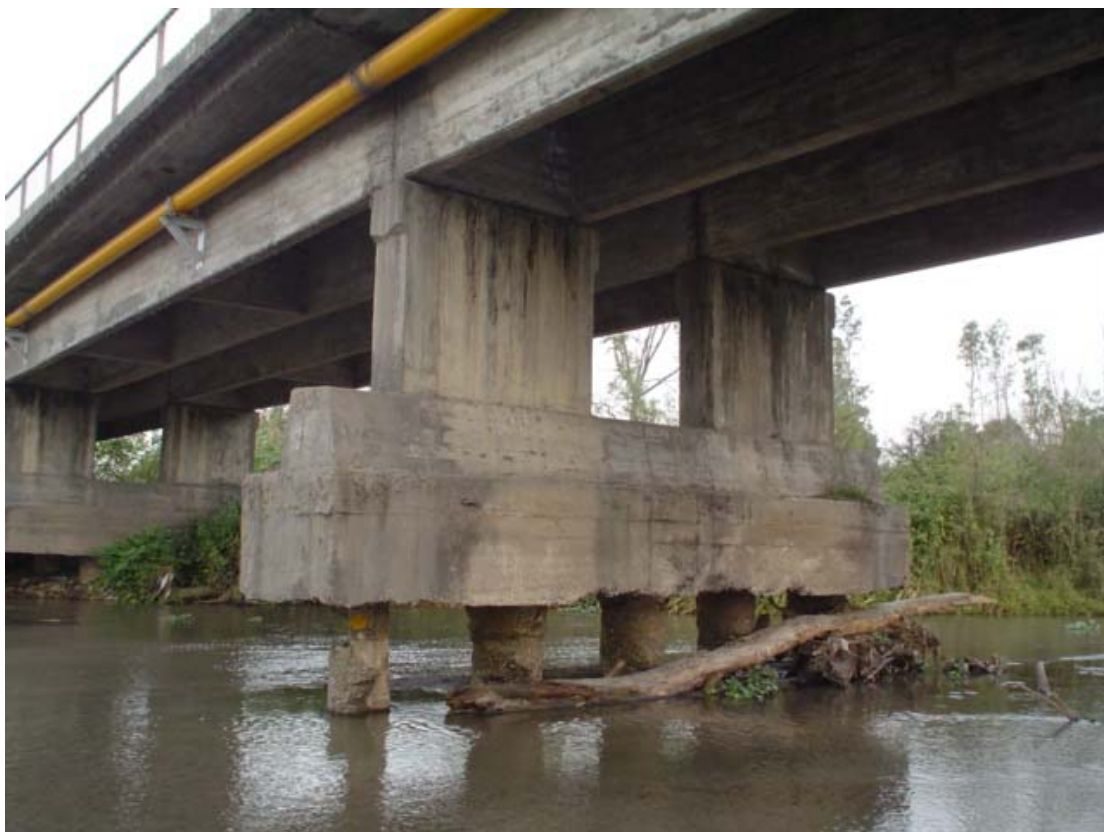
Fotografía 3.20: Erosión de capa de protección de hormigón en extremo superior de pilotes, Pila N° 2

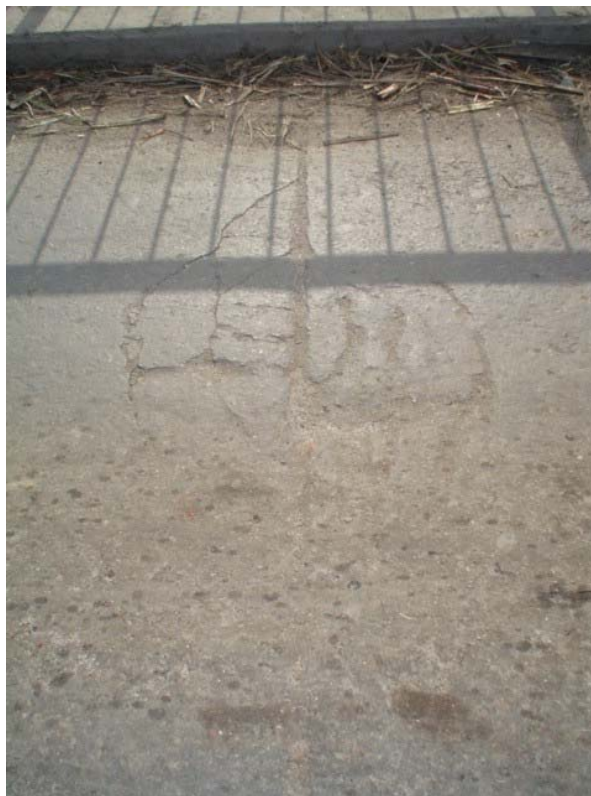
Fotografía 3.21: Junta saltada, grietas y falta de material sellante.

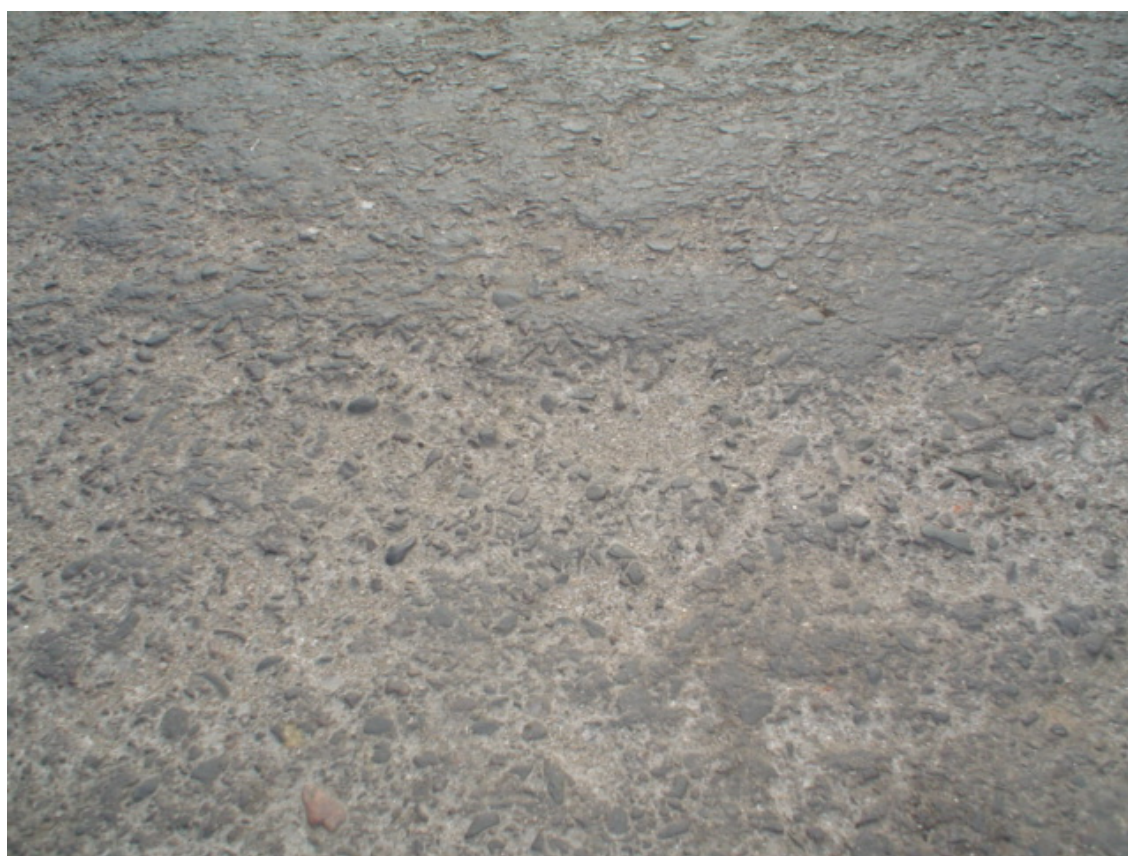
Fotografía 3.22: Desintegración progresiva de la superficie

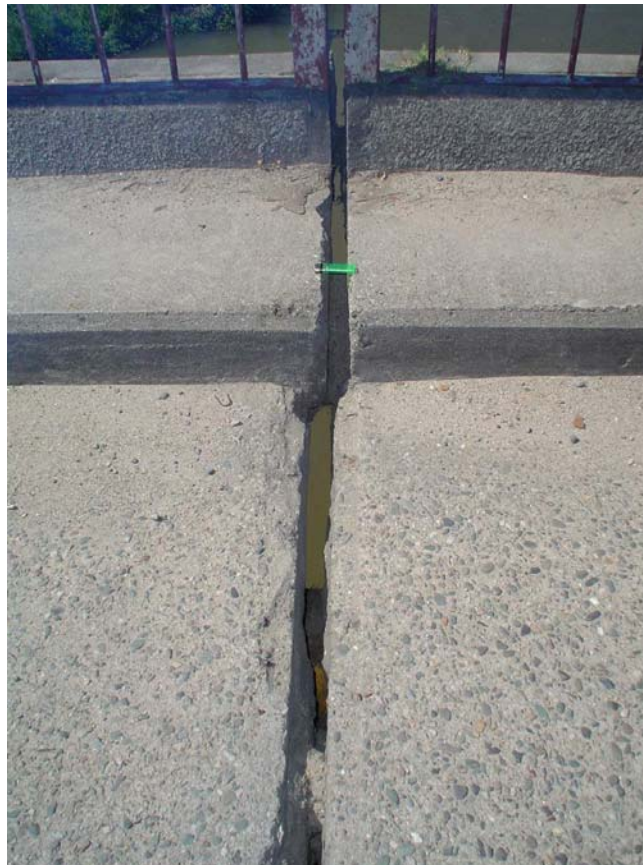
Las falencias antes mencionadas provocan que estas juntas funcionen como abiertas, permitiendo el escurrimiento de las aguas de lluvia a través de ellas. Esto explica las manchas de humedad ya comentadas en los diafragmas sobre las pilas y estribos.

Fotografía 3.23: Descantillado de bordes de juntas

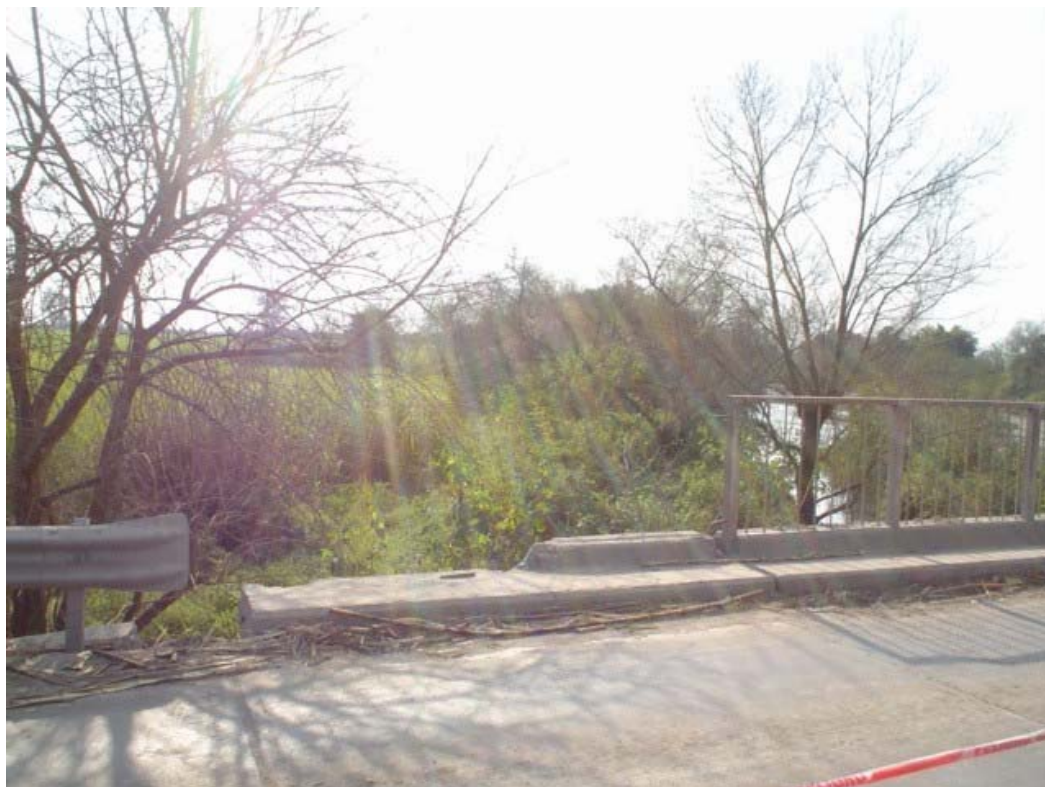
Fotografía 3.25: Faltante tramo de baranda en acceso

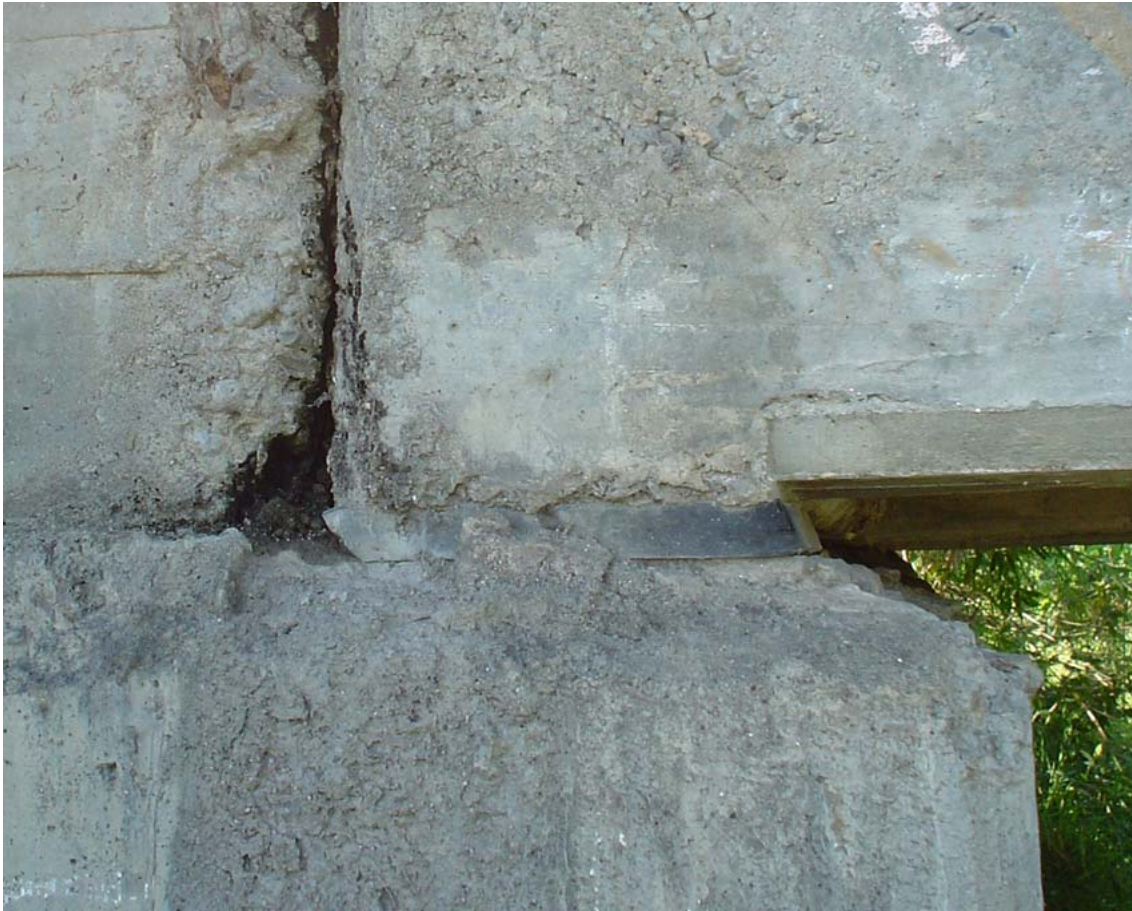
Por otra parte, en función de la edad del puente, cabe suponer que estos apoyos han perdido en buena proporción su elasticidad.

Fotografía 3.28: Desplazamiento horizontal excesivo del elastómero

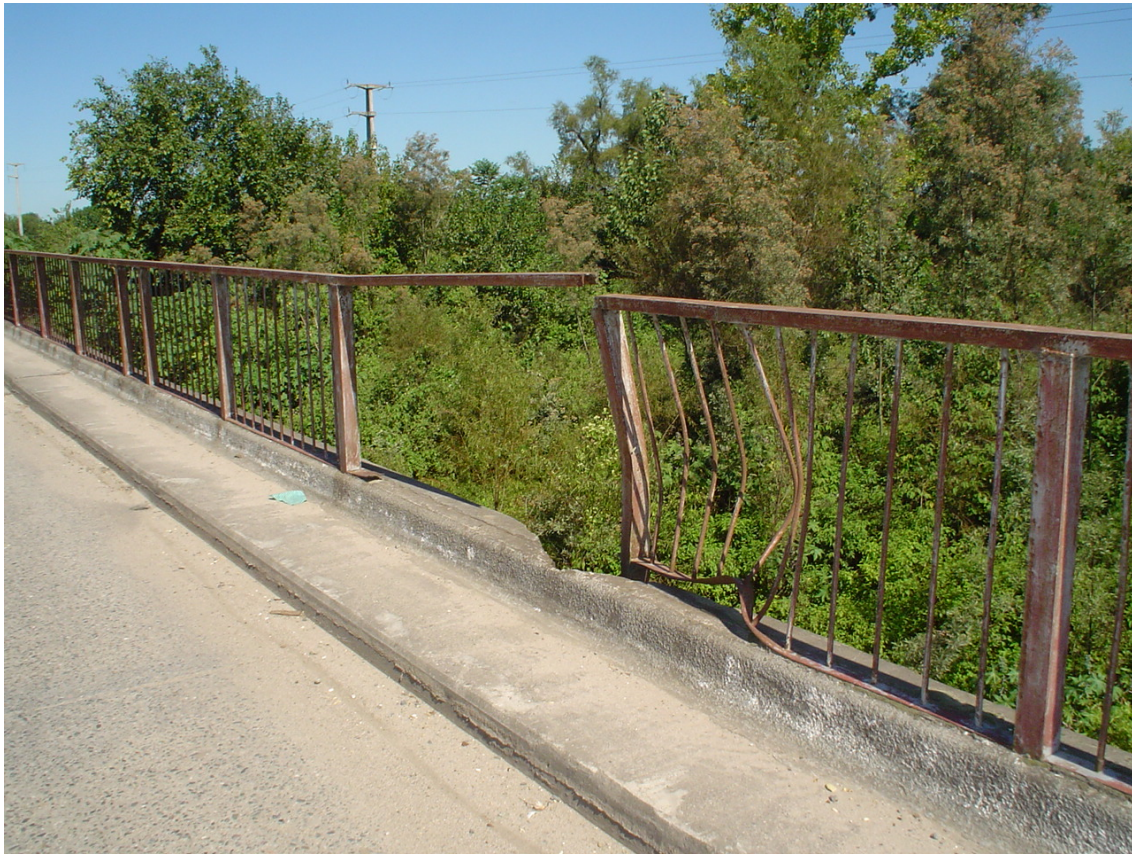
El guardarruedas constituye el cordón que delimita la calzada y protege y guía al tránsito vehicular. En este puente, el mismo posee una altura con respecto al nivel de la calzada de 0.13 m y se cuenta con dos veredas con un ancho de 0.56 m cada una. Dado que los elementos se encuentran libres de deformaciones, fisuraciones excesivas, o descascaramientos importantes se concluye que el estado de los mismos es bueno. En el caso de las veredas se aprecian daños localizados en la viga de borde, en zonas donde los impactos de vehículos han destrozado las conexiones de las barandas.

Fotografía 3.29: Daños localizados por impacto de vehículos en la viga de borde de veredas.

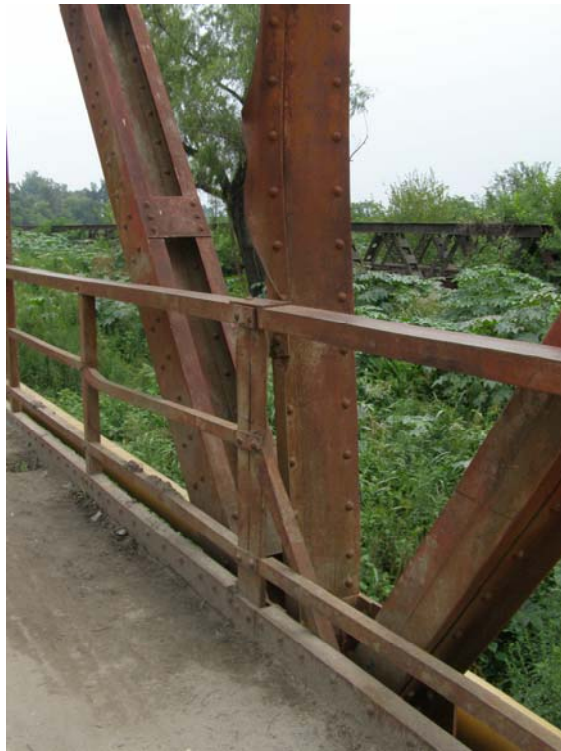
Fotografía 3.40: Montante dañado por impacto.

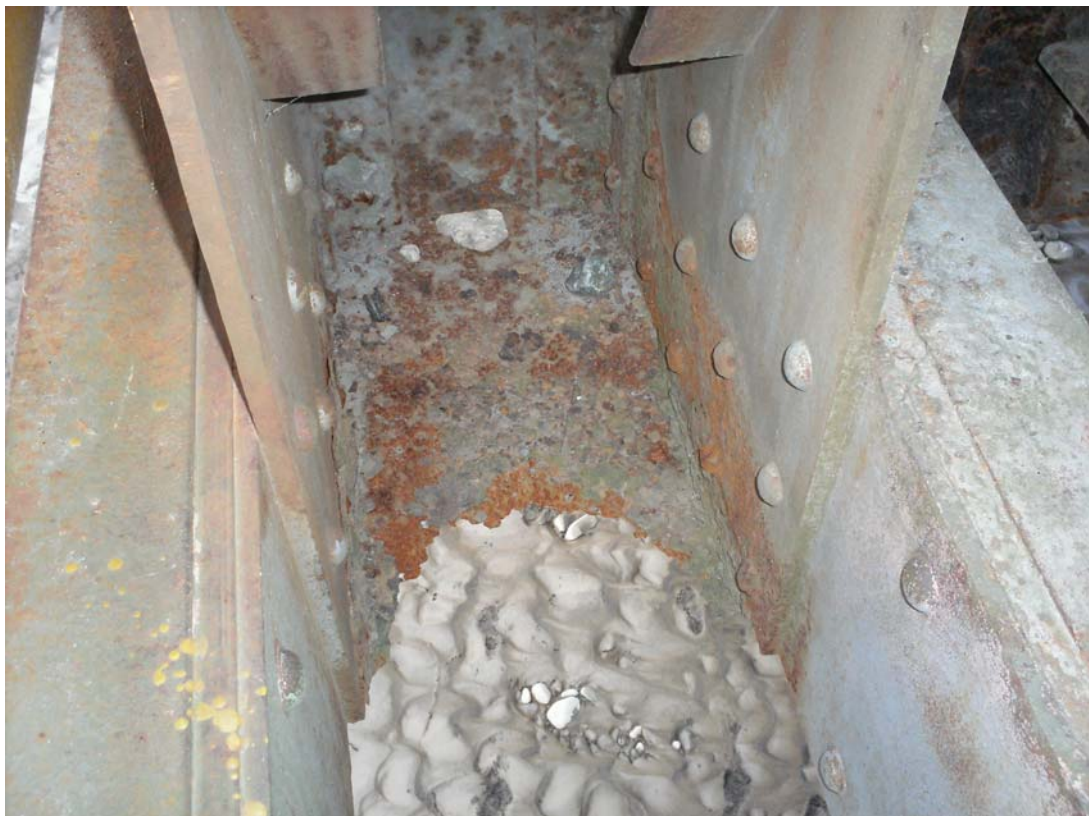
Fotografía 3.41: Corrosión en pañuelo de nudo inferior, en zona exterior

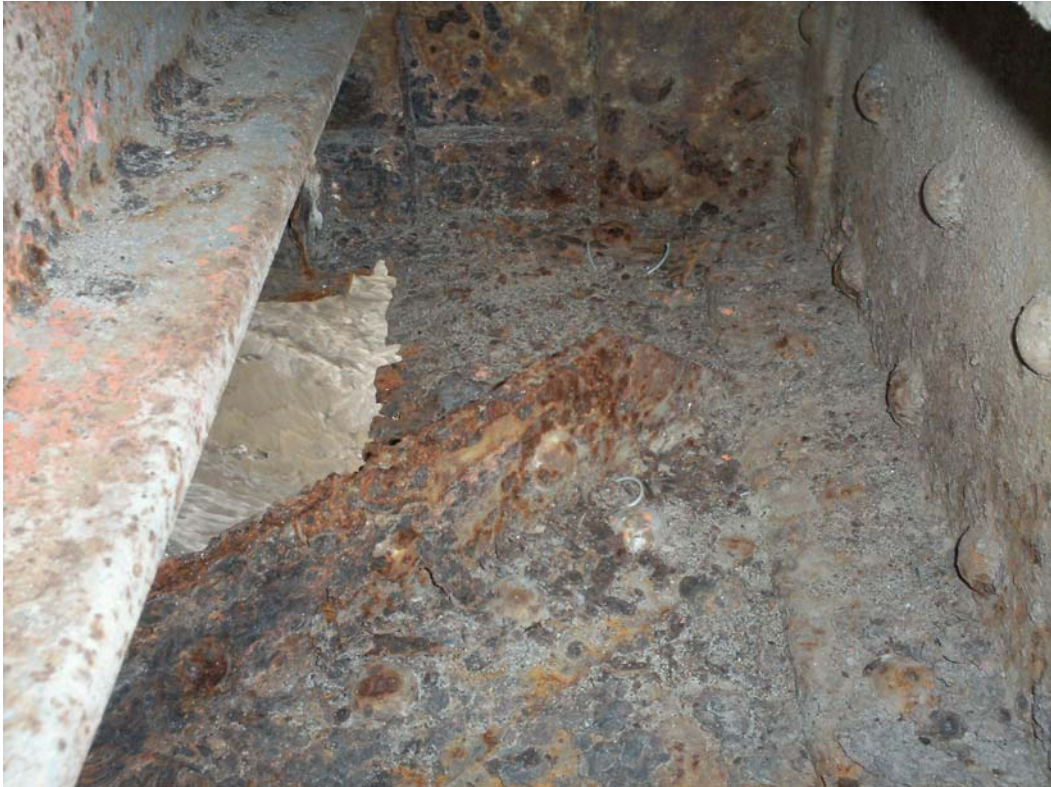
Fotografía 3.42: Nudo inferior, zona interior con pérdida de sección por corrosión

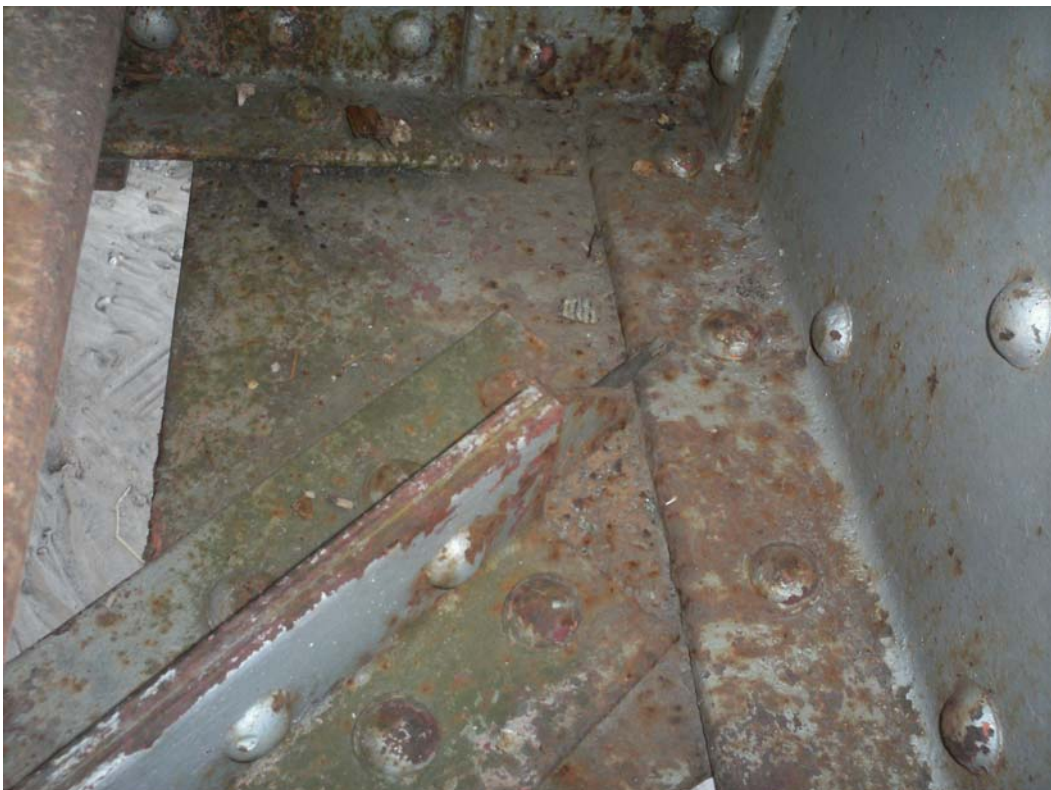
Fotografía 3.43: Nudo inferior, zona interior con principios de corrosión por desprendimiento de la capa de protección.
