# **EVALUACION DE PUENTES**

**José Aníbal Saracho**

**Magíster en Ingeniería Estructural**

**Instituto de Estructuras**  
**“Ing. Arturo M. Guzmán”**  
**Facultad de Ciencias Exactas y Tecnología**  
**Universidad Nacional de Tucumán**

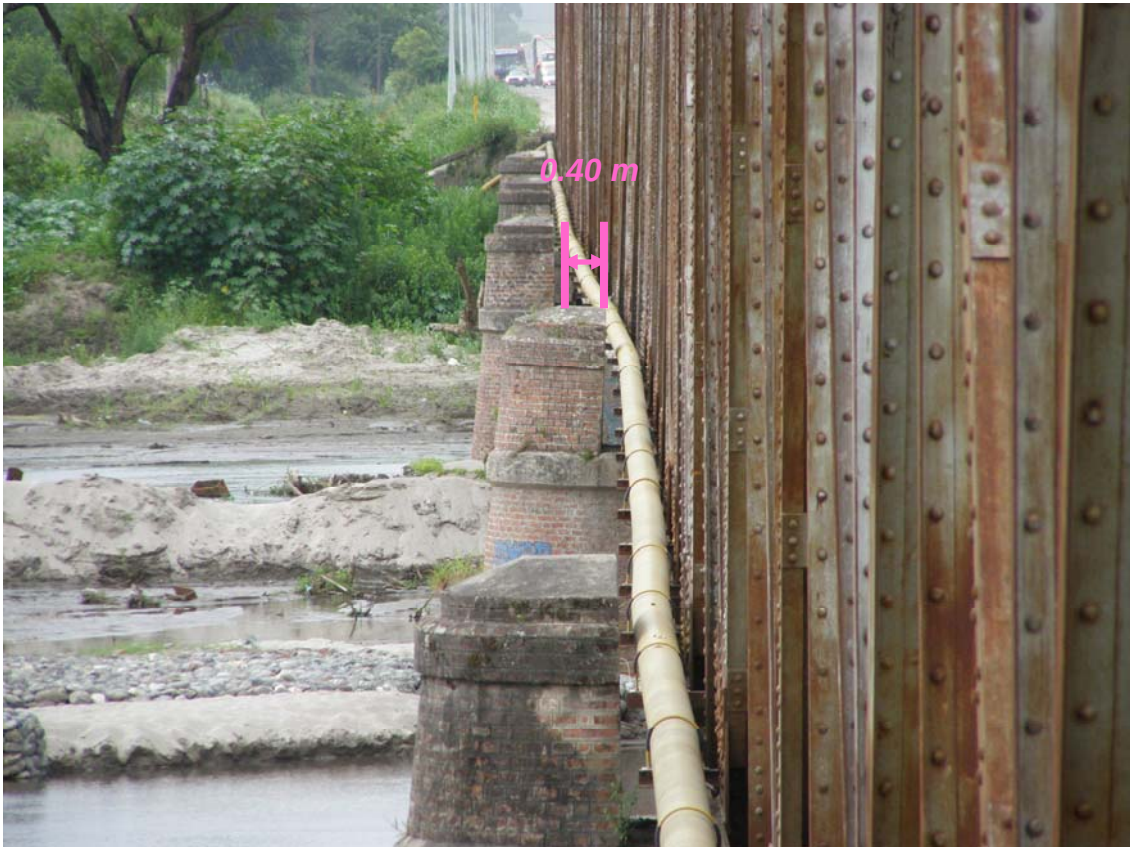
Fotografía 3.46: Rotación de la Pila 2, vista aguas arriba

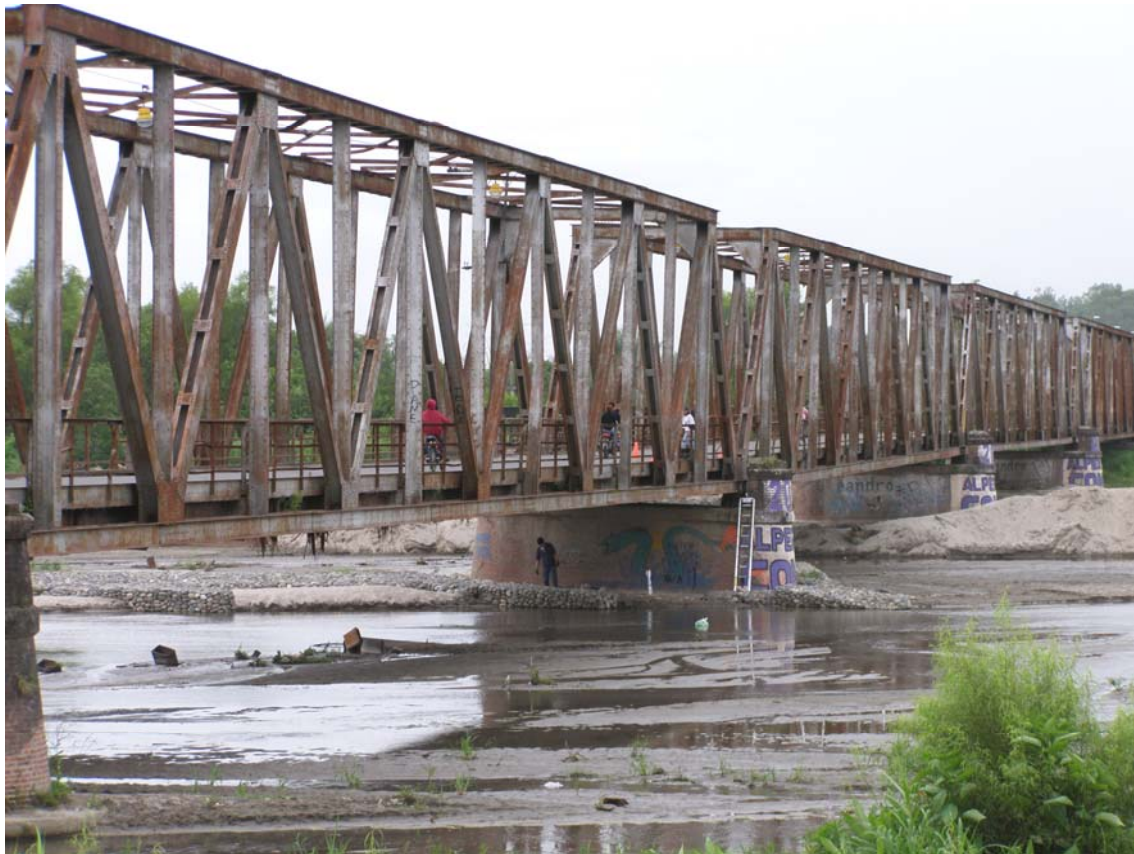
Fotografía 3.47: Rotación de la pila 2, vista aguas abajo

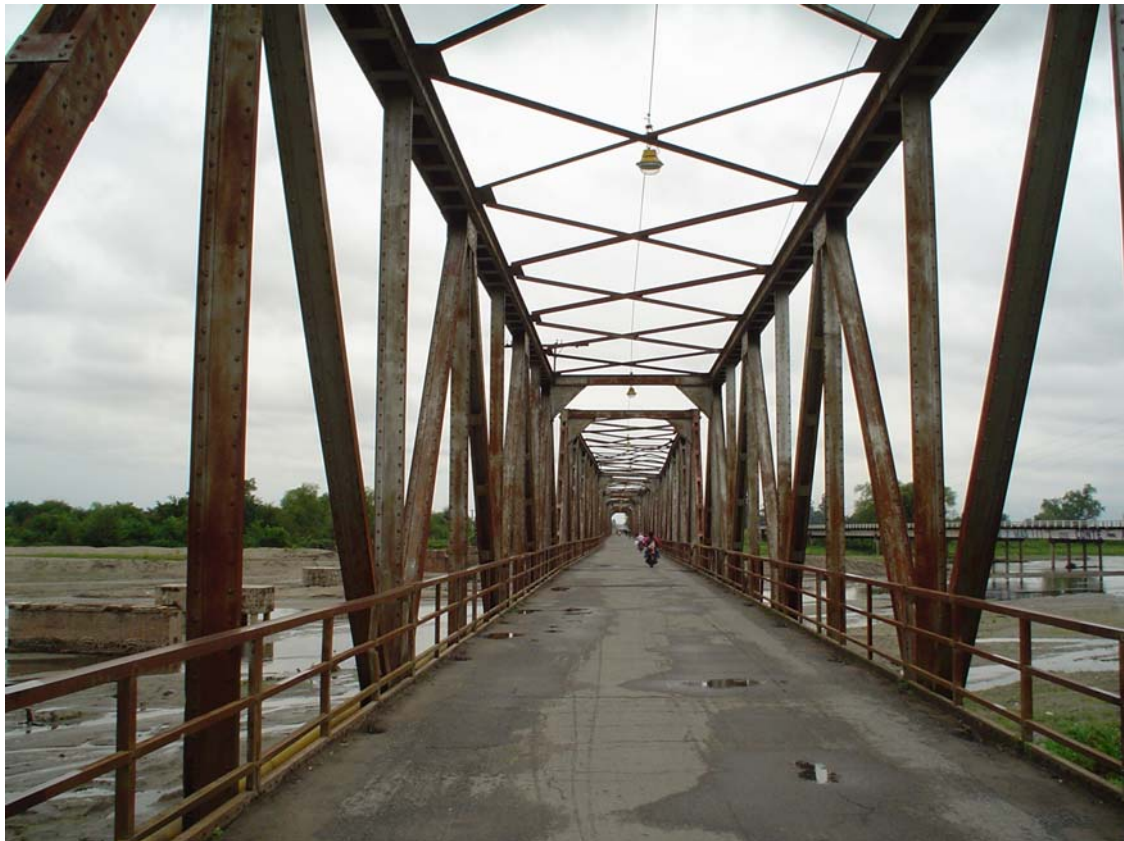
Fotografía 3.49: Defectos en carpeta de rodamiento.

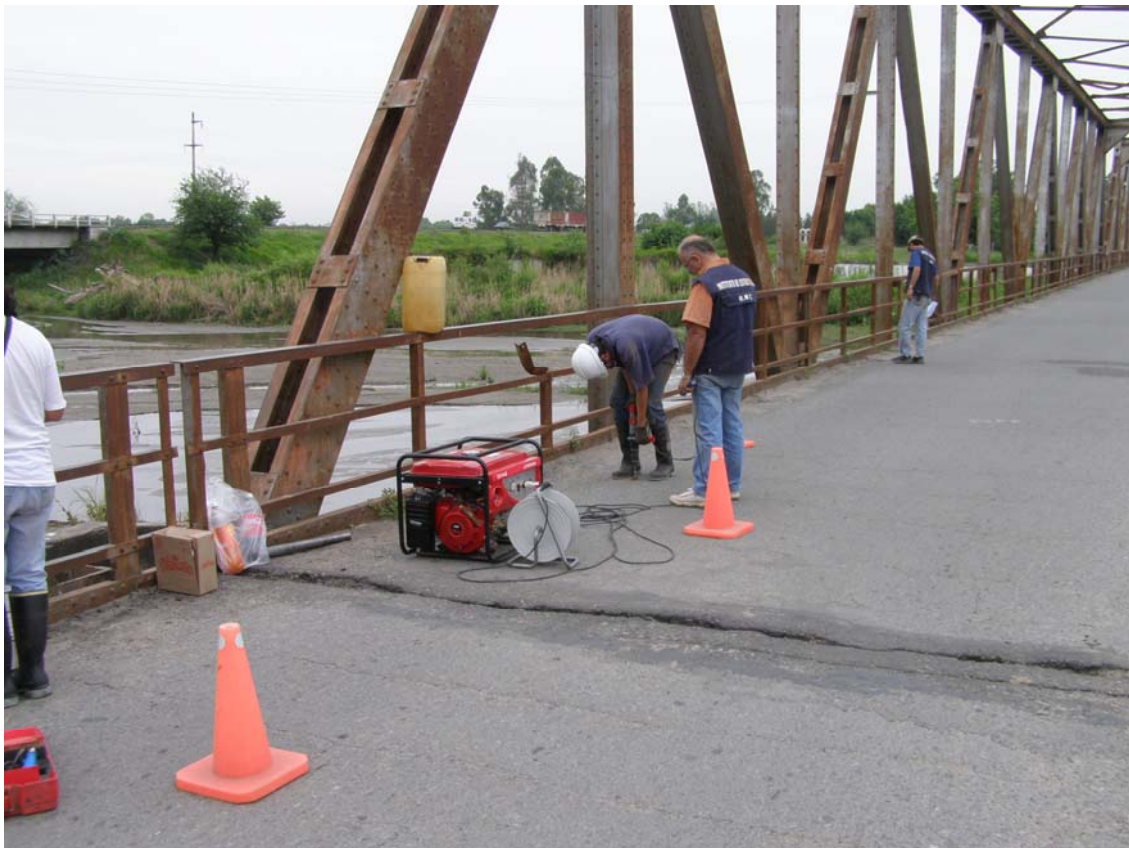
En Fotografía 3.50 pueden apreciarse las ondulaciones de la carpeta de rodamiento en correspondencia con las juntas.

Fotografía 3.50: Ondulaciones en carpeta de rodamiento en correspondencia con las juntas

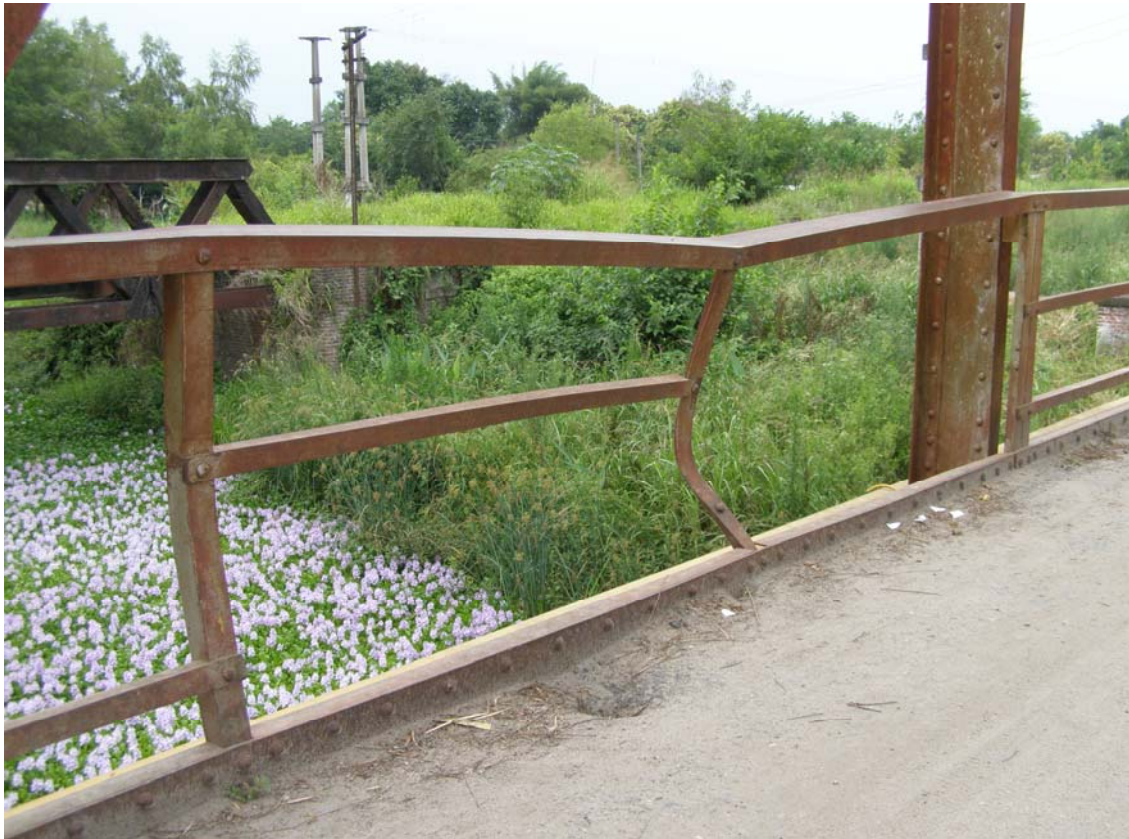
Fotografía 3.51: Daños en baranda, elementos faltantes y otros a reparar

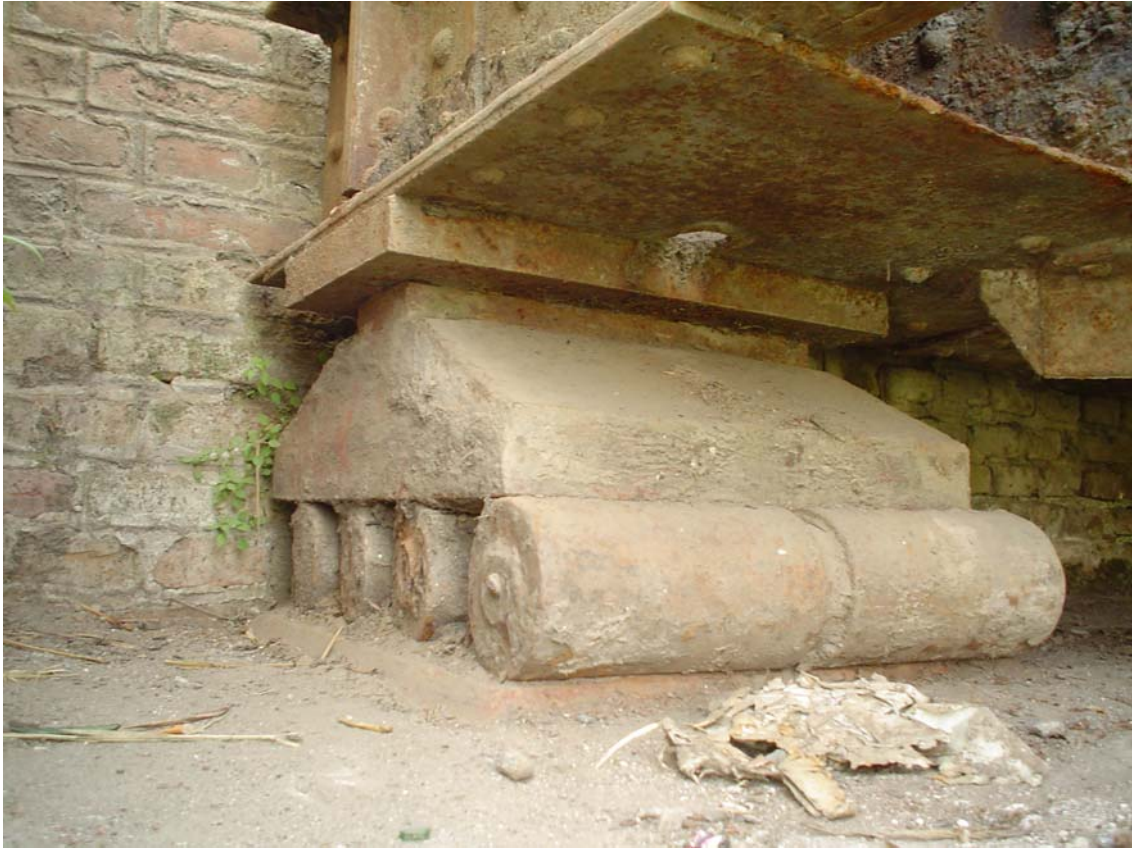
Fotografía 3.53: Apoyo desbancado ubicado sobre el estribo sur
