Mecánica de Deformación de Gaviones F355 R1: Ensayos no Destructivos de Gaviones de Malla Romboidal y Hexagonal de Tipo Caja y Saco - Parte I

F355 R1: Non-Destructive Tests of Box and Bag Type Gabions of Rhomboidal and Hexagonal Mesh - Part I

F344: Deformación de mallas de gaviones, río Famaillá (Tucumán, R. A.)

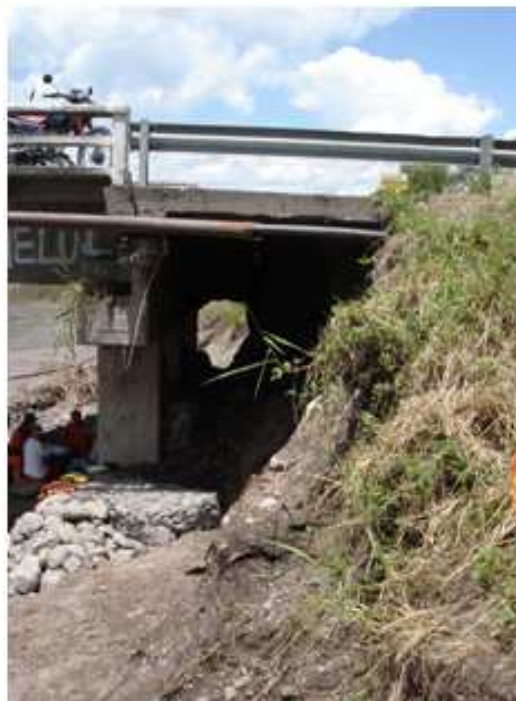
Fig. 1 Socavación de la cabecera del puente

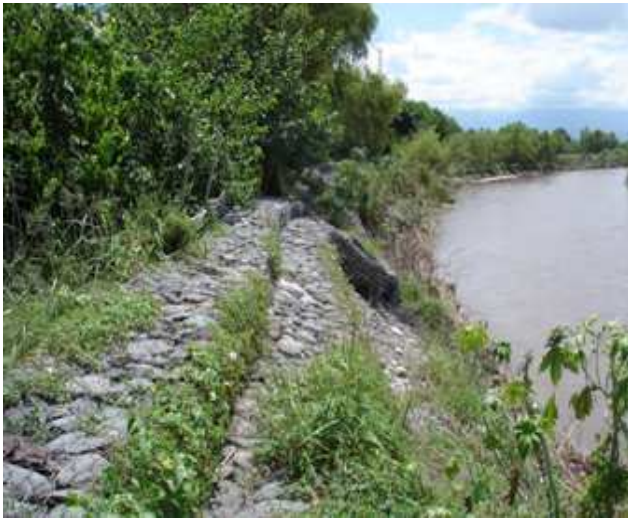
se observa el proceso de reparación.
La longitud de la parte derrumbada, figura 2, es de aproximadamente 25 m.

Fig. 2 Colapso de muro a lo largo de 25 m.

En la figura 2 los gaviones de la fila superior, que sufrieron pronunciado descalce, se apoyan en los de la fila siguiente. Son de malla hexagonal del tipo 8 x 10 cm - 2,5 mm, con paso longitudinal $Pl_0 = 165$ mm, paso transversal $Pt_0 = 82$ mm y alambres de borde de 3,25 mm.

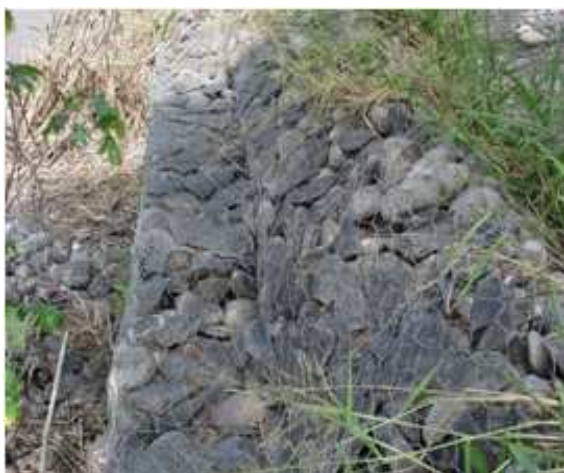
Fig. 3 Fila superior volcada

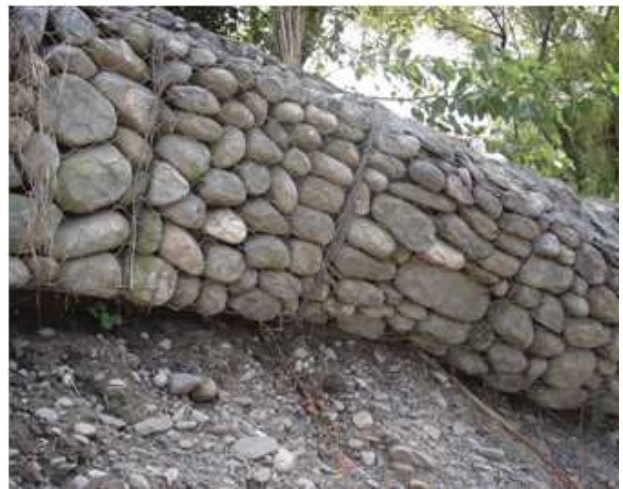
Fig. 4 Mallas con amplias deformaciones longitudinales, transversales y tangenciales.

$Pl_1 = 179$ mm, $Pt_1 = 143-75 = 68$ mm, $\epsilon_l = (l_1 - l_0) * 100 / l_0 = 8,48\%$, $\epsilon_t = (t_1 - t_0) * 100 / t_0 = -17\%$. Hay fuerte alargamiento en dirección longitudinal, fuerte contracción transversal y también deformación por tensiones tangenciales.

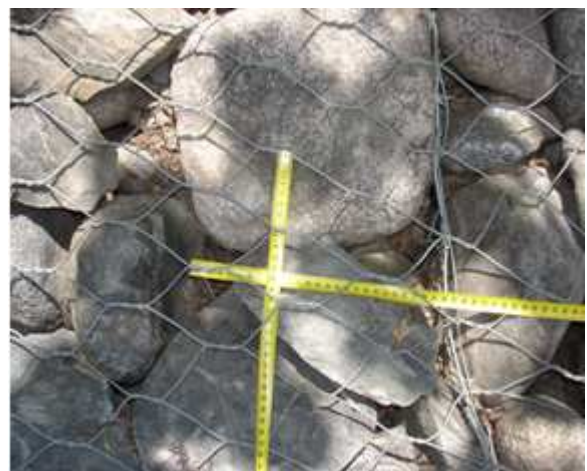
En las figuras 5 y 6, se puede observar la malla deformada de una tapa, en un punto próximo a una subdivisión:

Fig. 5 Deformaciones longitudinales, transversales y tangenciales.

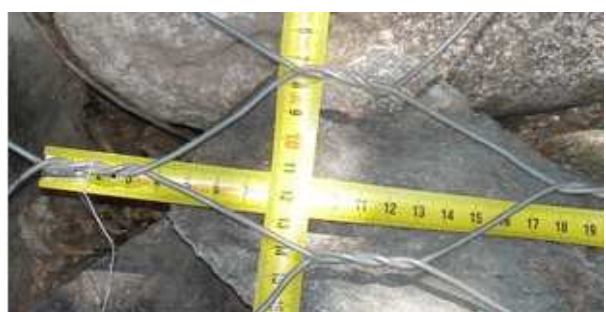
Fig. 6 Detalle de las deformaciones.

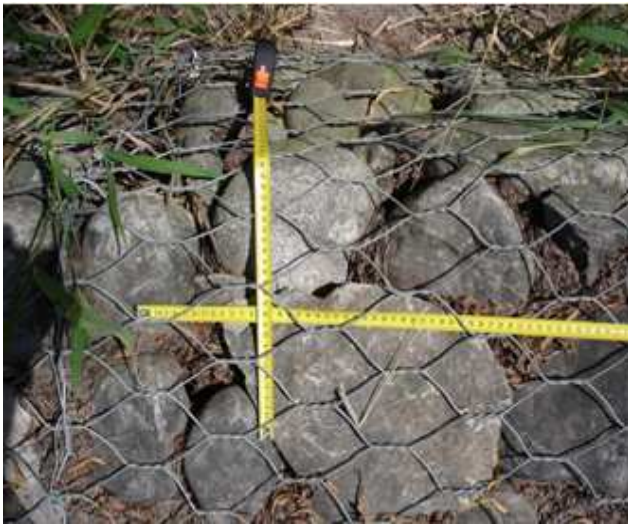
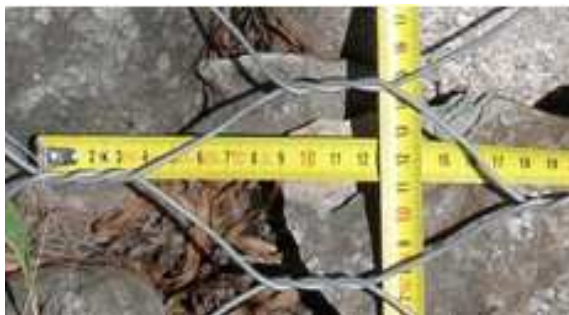
Fig. 7 Medición con dos cintas métricas.

Fig. 8 Detalle de la medición con cintas métricas.

En las figuras 7 y 8, se puede ver la imagen de una tapa próxima a una cara lateral. No hay alambre de borde, sino cambio de plano de la envolvente. Hay fuerte alargamiento en dirección longitudinal y fuerte contracción transversal:

$$Pl_1 = 180\text{mm}, Pt_1 = 145 - 75 = 70\text{mm}, \epsilon_l = (l_1 - l_0) * 100 / l_0 = 9,09\%, \epsilon_t = (t_1 - t_0) * 100 / t_0 = -14,6\%.$$

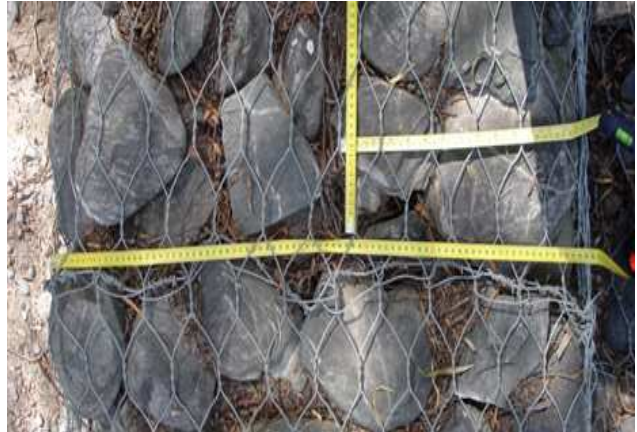
Fig. 10 La subdivisión evidencia la contracción transversal del gavión.

En la figura 10, se puede ver la fuerte contracción transversal del gavión, la ondulación de la subdivisión vertical lo evidencia. El ancho nominal de 1 m se redujo a 0,84 m. Las medidas del hexágono están en la figura 9.

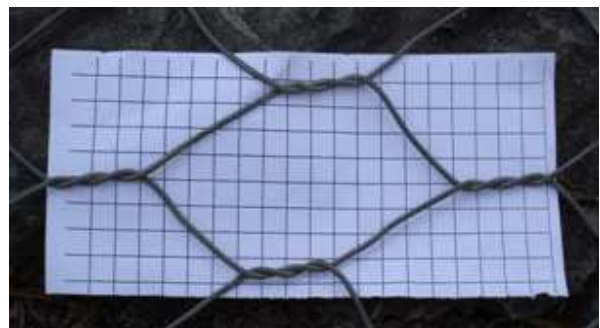
Fig. 11 La cuadrícula facilita la apreciación de las deformaciones.

En las figuras 11 y 12 se utiliza una cuadrícula puesta cada 10 mm debajo de la malla. La figura 11 muestra las deformaciones por fuerzas tangenciales: 15 mm / 73 mm. $Pl_1 = 170\text{mm}$, $Pt_1 = 73\text{mm}$, $\epsilon_l = (l_1 - l_0) * 100 / l_0 = 3,03\%$, $\epsilon_t = (t_1 - t_0) * 100 / t_0 = -11\%$, $\alpha = \text{arctg} 15/73 = 11,6^\circ$. Hay un pequeño alargamiento en dirección longitudinal, fuerte contracción transversal y fuerte deformación por fuerzas tangenciales. En la figura 12 las deformaciones exceden los rangos de medición.

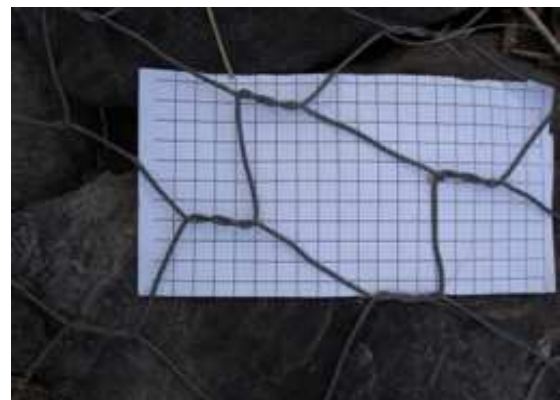
Fig. 12 Las deformaciones exceden los rangos prácticos de medición.

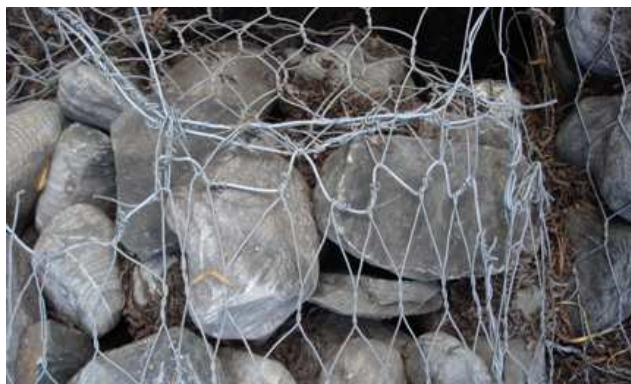
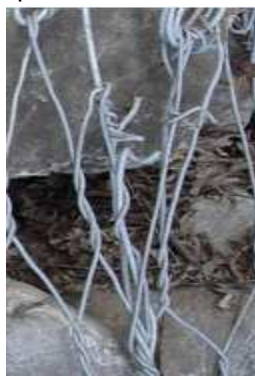
Fig. 13 Vista en planta.

Fig. 14 Resistencia del enrollamiento.

Las figuras 13 y 14 muestran la excelente resistencia del enrollamiento de los alambres de la malla en el alambre de borde transversal (ABT). Se rompió el alambre de costura entre ambos gaviones, se desprendieron los AB longitudinales (ABL) de la tapa y del paño vertical ante la fuerte deformación.

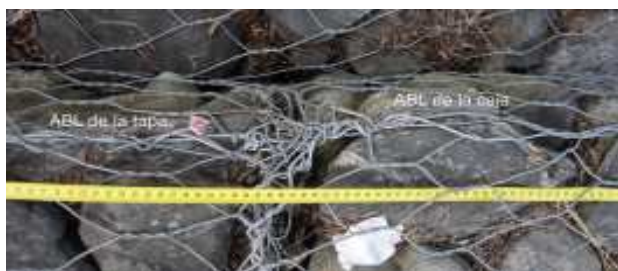
Fig. 15 Los alambres de borde no acompañan al alargamiento de la malla. ABL de la tapa y ABL de la caja.

En la figura 15 se observa un gavión de longitud inicial = 4 m, que se alargó hasta 4,35 m.

$$\epsilon_l = (l_1 - l_0) * 100 / l_0 = 9,88\%$$

Las pequeñas señales en los extremos de los alambres de borde longitudinales (ABL) que son de 3,25 mm, muestran que los ABL de la tapa de un gavión y de la caja del otro se desprendieron deslizándose entre las torsiones que los vinculan a las mallas sin acompañar a la deformación de los mismos. El del gavión de la derecha se enganchó con la tapa y deformó al hexágono. En ese hexágono se ve cómo las trenzas entre alambres de borde muy gruesos en comparación con los de las mallas resultan desequilibradas y deslizables.

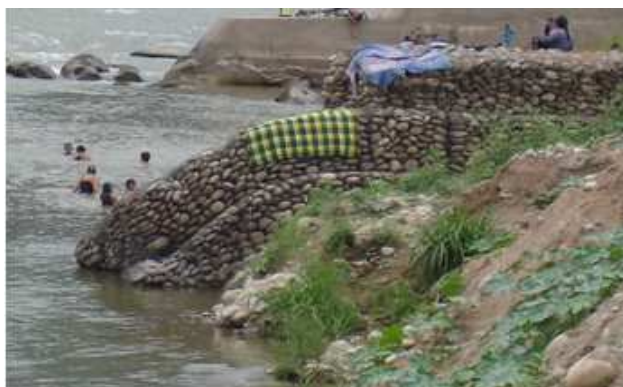
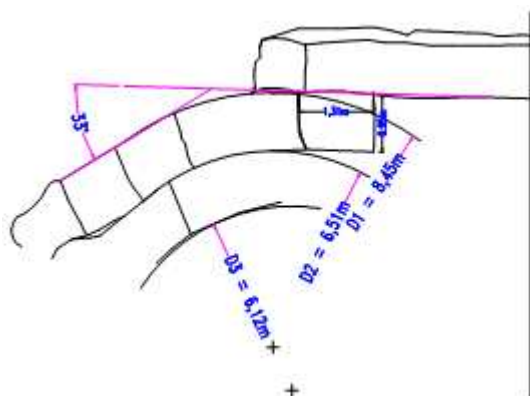
Fig. 16 Espigón

Fig. 17 Esquema del espigón

Observando las figuras 16 y 17, apreciamos que el espigón en su conjunto está alargado, incluso en su cara inferior, ya que la pendiente propicia el escurrimiento del extremo del espigón hacia el cauce del río. Las filas están cosidas entre sí, con lo que no hay deslizamiento entre ellas. Lo contrario sería: suponer que son aplicables las ecuaciones de Navier para vigas elásticas sometidas a flexión, con la consecuente contracción de la cara inferior respecto de su eje neutro, lo cual es imposible, ya que estamos ante canastos cargados con pie-

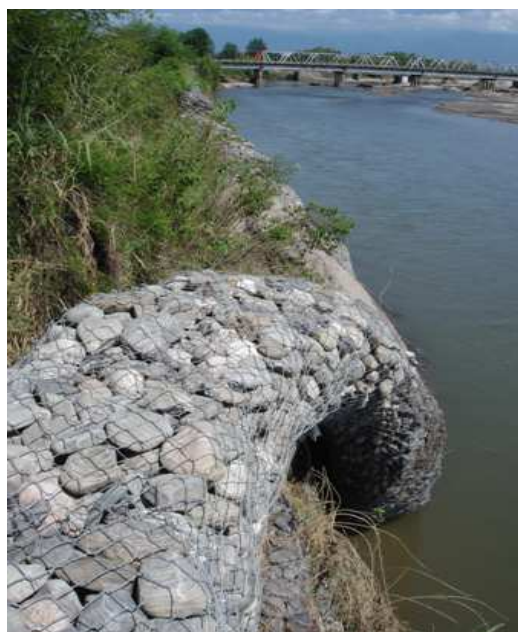
Este informe es la continuación del F344. Las observaciones siguen el procedimiento de ese informe. La fila superior de esta defensa se desplomó en enero de 2007 y cayó más de cuatro metros sobre el lecho del río a lo largo de 30 m sin romperse. El notorio alargamiento de estos gaviones, debido a la fuerza de tracción, fue acompañado por la contracción de su sección transversal. Las fuerzas tangenciales provocaron el revirado de 180°. En un informe anterior al presente mostramos que esta misma defensa ya sufrió un volcamiento parcial ante una creciente extraordinaria, con deformaciones del 8 al 10 %, sin rotura de las mallas.

Fig. 18 Río Romano, Tucumán, R.A.

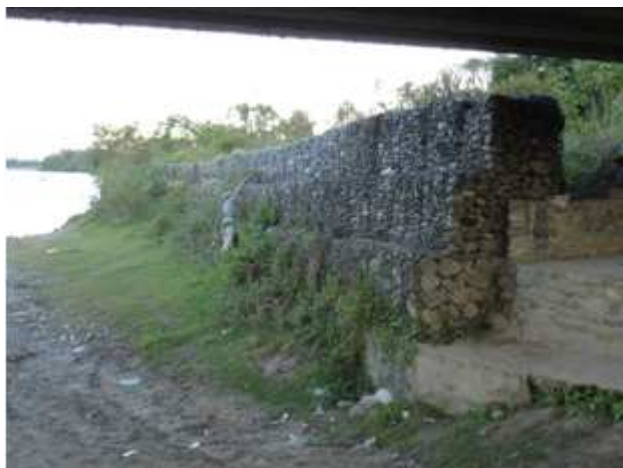
Fig. 19 Una persona del lugar señala el nivel que alcanzan las crecientes.

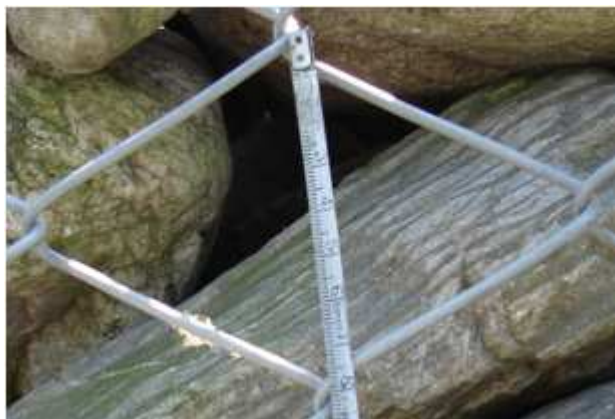
En las figuras 20 y 21 se muestran las mediciones realizadas sobre las diagonales de uno de los rombos deformados. Ellas fueron: $PI = 83\text{mm}$ y $Pt = 137\text{mm}$, con lo que las deformaciones específicas resultan:

$$\epsilon_l = (l_1 - l_0) * 100 / l_0 = -25,9 \%$$

Fig. 20 Medición de diagonal transversal.

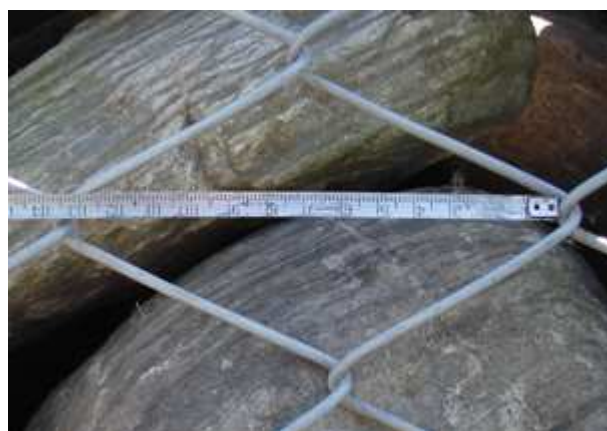
$$\epsilon_t = (l_1 - l_0) * 100 / l_0 = 12,2 \%$$

Fig. 21 Medición de diagonal longitudinal.

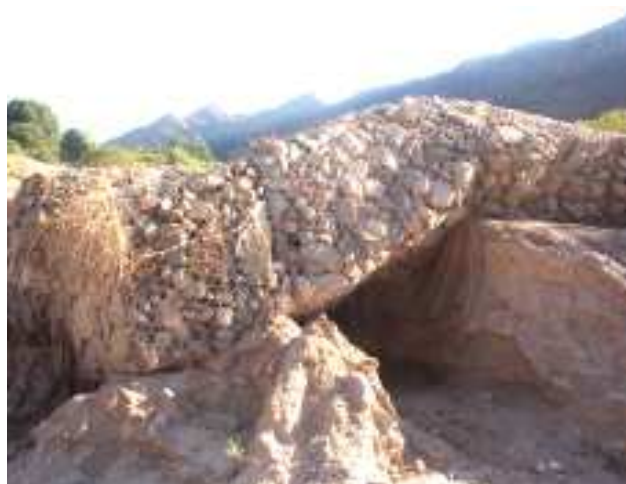
Fig. 22 Gavión volcado en el Badén de la Ruta provincial N° 11

A la salida sur de la ciudad de Famatina, hacia Chilecito, por la ruta provincial N° 11 cruza el río Amarillo o de Gualco por un badén extenso. El muro que se ve en la figura 22, de dos metros de altura (dos filas superpuestas de gaviones), de la ribera de aguas arriba del badén fue

erosionado por la creciente. Al fondo se ve la margen derecha del río. El gavión de arriba se volcó con revirado de 80° en 5 m y el de abajo, de 60° en 6m. La malla es del tipo 6 x 8 - 2,35 y no presenta roturas ante este ataque activo. Lugareños nos dijeron que ya soportó seis

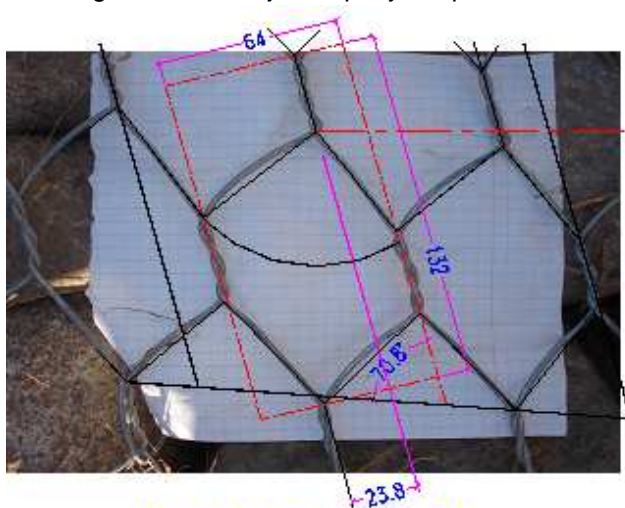
Foto 2894, Fig ... del F347
Malla hexagonal 6 x 8 - 2.35mm

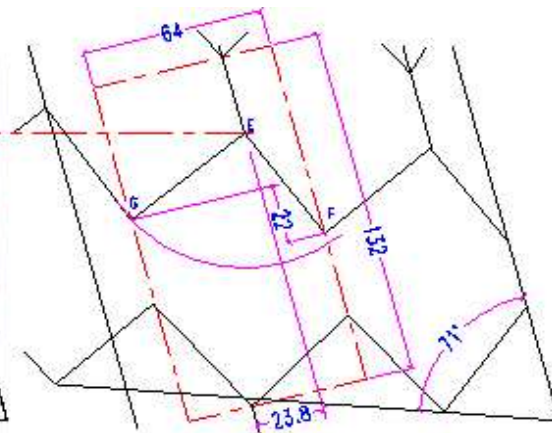
Fig. 23

En esta fotografía de la malla sometida a gran deformación angular

En la figura 23 la cuadrícula de medición es de 5mm. La inclinación de la malla, muy pronunciada, es un caso típico de deformación por tensiones de corte, es de 71° y la desviación de una fila de trenzas respecto de la siguiente es de 23,8mm. Las mallas son del tipo 6 x 8cm - 2,34mm. El paso longitudinal Pl=132mm es el mismo que el de la malla en reposo, el Pt =64mm presenta leve contracción. No hay tracción, no hay roturas.

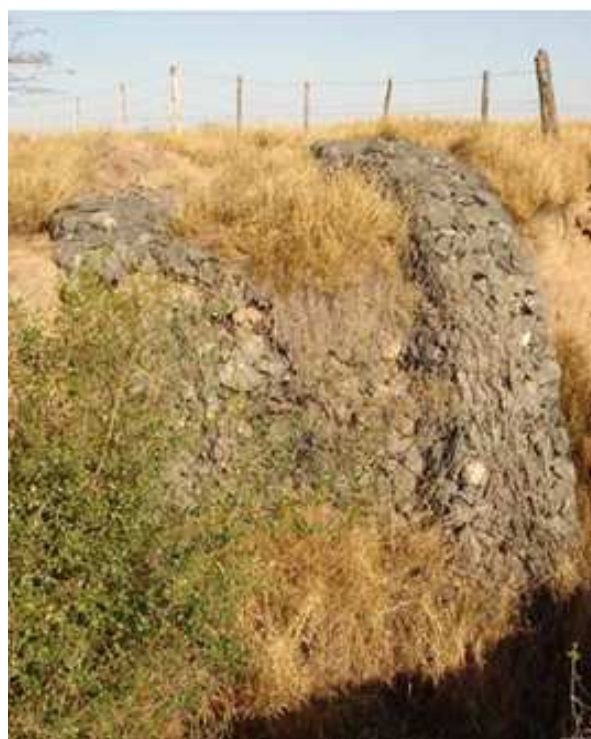
Fig. 24 Colchonetas tendidas sobre de un bordo. Este se escurrió y las colchonetas se hundieron.

-En esta desembocadura está la otra defensa en U, transversal a la cuneta, de ~30 x 3 x h 2 m, con alas de gaviones. Ambas alas sufrieron hundimientos, siendo el de la izquierda muy pronunciado. Esta consistía en varios gaviones de 2 x 1 x 0,5 m, puestos encima de colchonetas de 4 x 2 x 0,30 m, las componentes X e Y de las deformaciones específicas son muy severas:

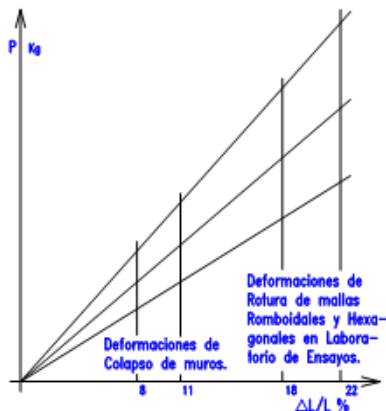
Fig. 26 Deformaciones de colapso de muros y de rotura de mallas. El colapso precede a las roturas.

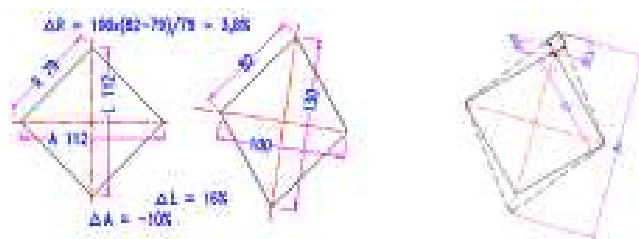
Gaviones: Las hebras están dispuesta “horizontales”. En la figura 27 vemos que:

P. Longitudinal, medido en tres rombos es $P_l = 302/3 = 100,7$ mm y $l = (100,7 - 112)/112 = - 10 \%$.

P. Transversal, medido en 9 hebras es $P_t = 1170/9 = 130$ y $t = (130 - 112)/112 = 16 \%$.

Fig. 27 Medidas de las diagonales de la malla romboidal natural (112 x 112 mm) y deformada (130 x 100 mm).

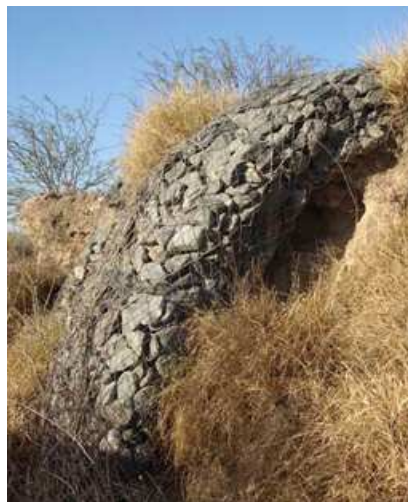
Fig. 28 Otra vista de la figura 24
