Bitácora.

Yacimientos Mineros de Agua de Dionisio

FARALLON NEGRO - PROVINCIA DE CATAMARCA

ENERO 2024

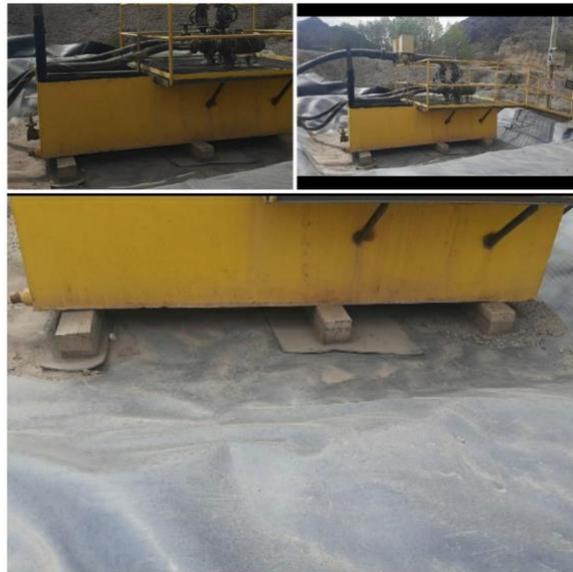
Podemos observar el sistema de contingencia de bombas adecuado.

Ilustración 20. Sistema de contingencia adecuado para bombas.

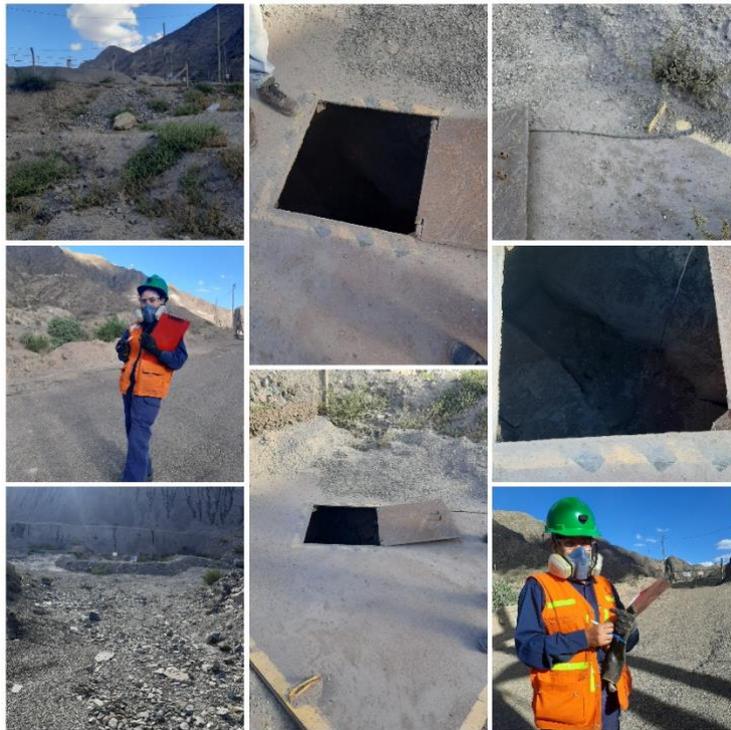
Ilustración 32. Cámara de inspección Playa II.

Mantenimiento del camino de acceso al lugar, solicitar al área correspondiente.

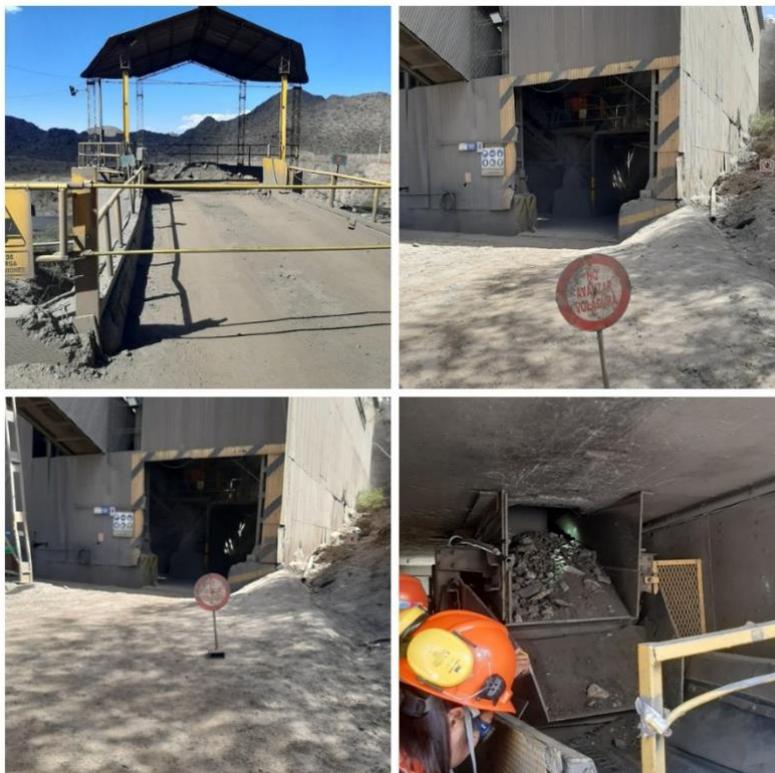
Ilustración 42. Silo Nro. 1.

- El silo Nro. 1 se encontraba trabado por lo que se recurrió a voladuras para poder volver al funcionamiento normal, debido a que esto ocasionaba que este todo parado.
