REFUERZO DE ELEMENTOS ESTRUCTURALES DE
HORMIGÓN CON HORMIGÓN REFORZADO CON FIBRAS

ING. GONZALO JAVIER RUANO SANDOVAL

Instituto de Estructuras
Facultad de Ciencias Exactas y Tecnología
Universidad Nacional de Tucumán
San Miguel de Tucumán
Febrero 2013

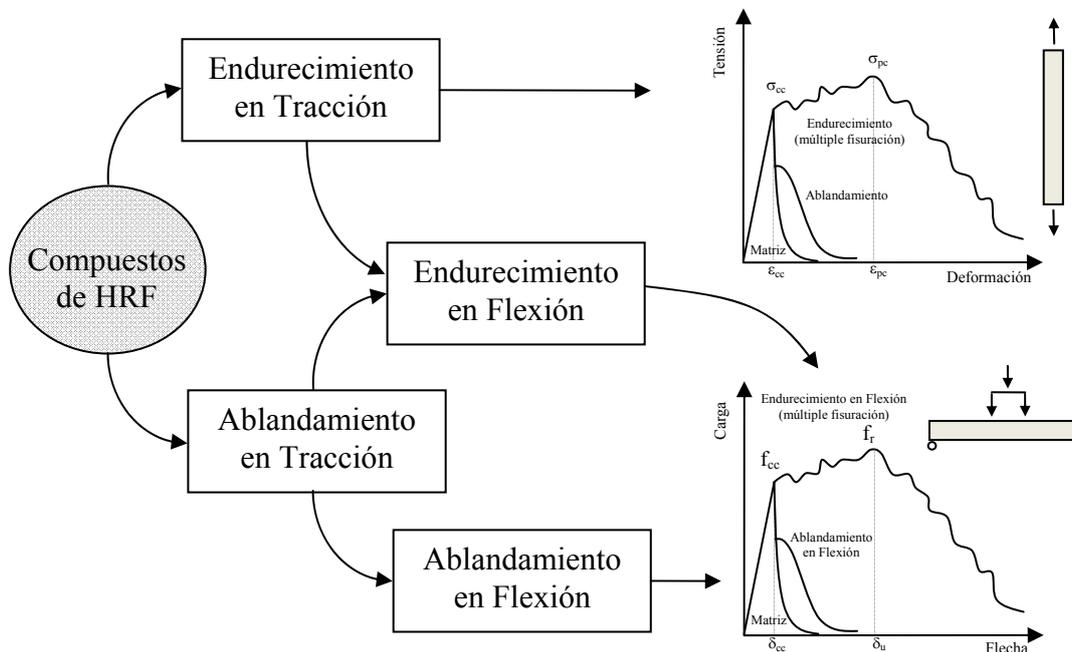
Figura 2.1. Clasificación de Compuestos de Hormigón Reforzados con Fibras (Naaman, 2007).

tensión. Hay otros materiales que luego de la primera fisura presentan múltiple fisuración y aumento de resistencia, estos son los llamados Compuestos Cementicios de Alta Performance Reforzados con Fibras (HPFRCC en inglés) (Fischer & Li, 2007).

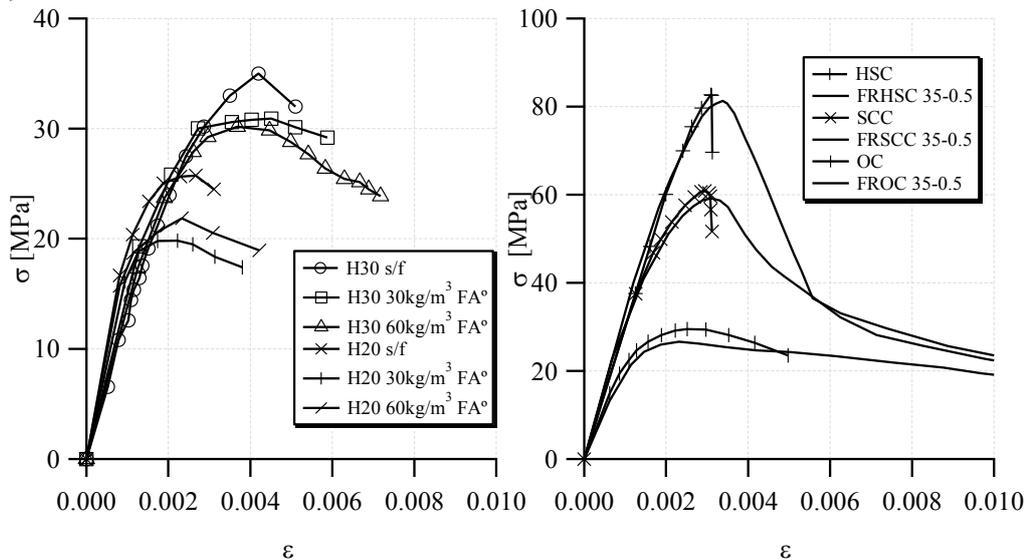
Figura 2.2. Ensayo de compresión, disminución de resistencia (Altun, et al., 2007), (Boulekbache, et al., 2012).

La pendiente de la rama descendente de la curva tensión-deformación (carga-desplazamiento) es menor para el HRF que para el hormigón sin fibras. Esto muestra mayor capacidad de deformación en compresión (Naaman & Reinhardt, 2004); (Campione & Mangiavillano, 2008); (Boulekbache, et al., 2012). Se evidencia mayor capacidad de disipación de energía durante la deformación, dada por el área bajo la curva tensión-deformación y se mantiene más la integridad de las probetas (Olivito & Zuccarello, 2010); (Hassan, et al., 2012). Esta capacidad de absorción de energía mejorada es útil porque evita falla explosiva y repentina bajo cargas cuasi-estáticas y representa mayor capacidad de absorción de energía en cargas dinámicas (ACI 544.4R, 1999).

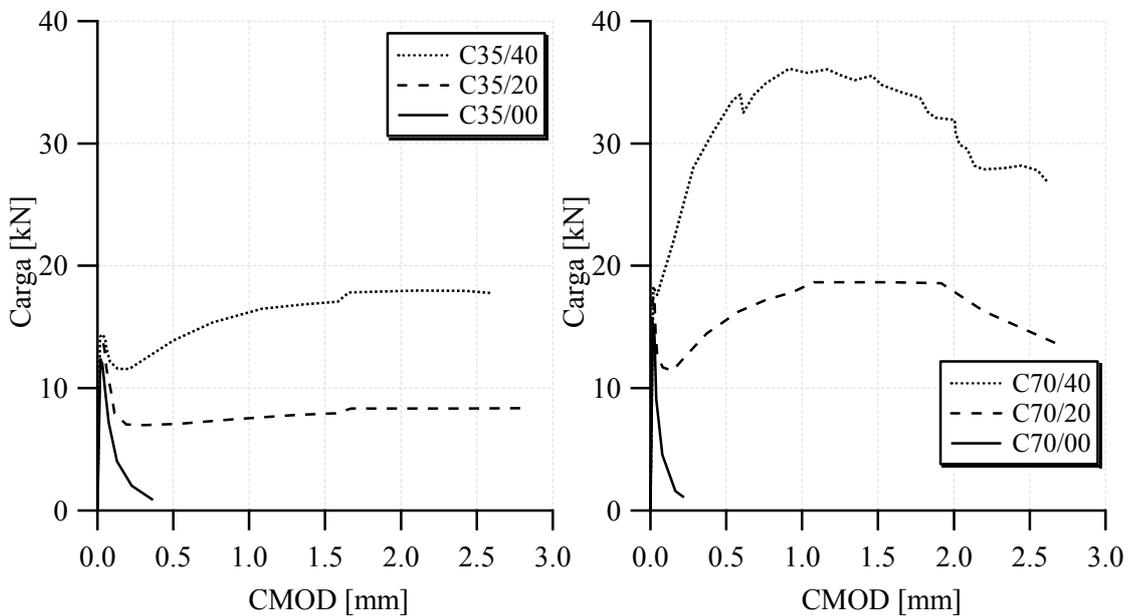
Figura 2.6. Curvas carga CMOD para hormigón C35 y C70 con diferentes contenidos de fibras (Barragán, et al., 2000).

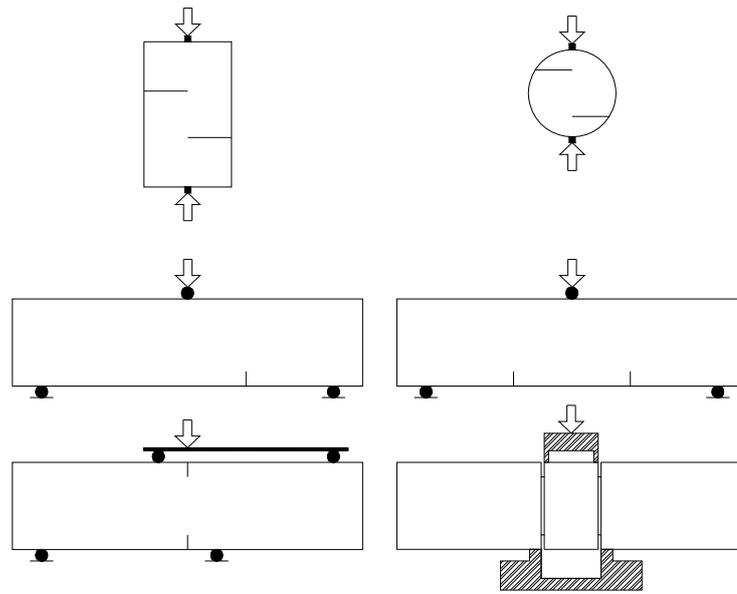
Figura 2.7. Propuestas de ensayos de corte (Carmona Malatesta & Cabrera Contreras, 2009).

Existen propuestas de probetas y ensayos para caracterizar el material y producir esfuerzos de corte en un plano de falla predefinido (Carmona Malatesta & Cabrera Contreras, 2009). Se tienen probetas “push-off” con forma de Z con resultados de mucha variabilidad por la sensibilidad a cargas excéntricas, vigas con entallas que proporcionan datos de modo de rotura mixto (apertura y deslizamiento) y cargas de compresión transmitidas mediante cuñas a una probeta entallada (recomendación japonesa), ver Figura 2.7.

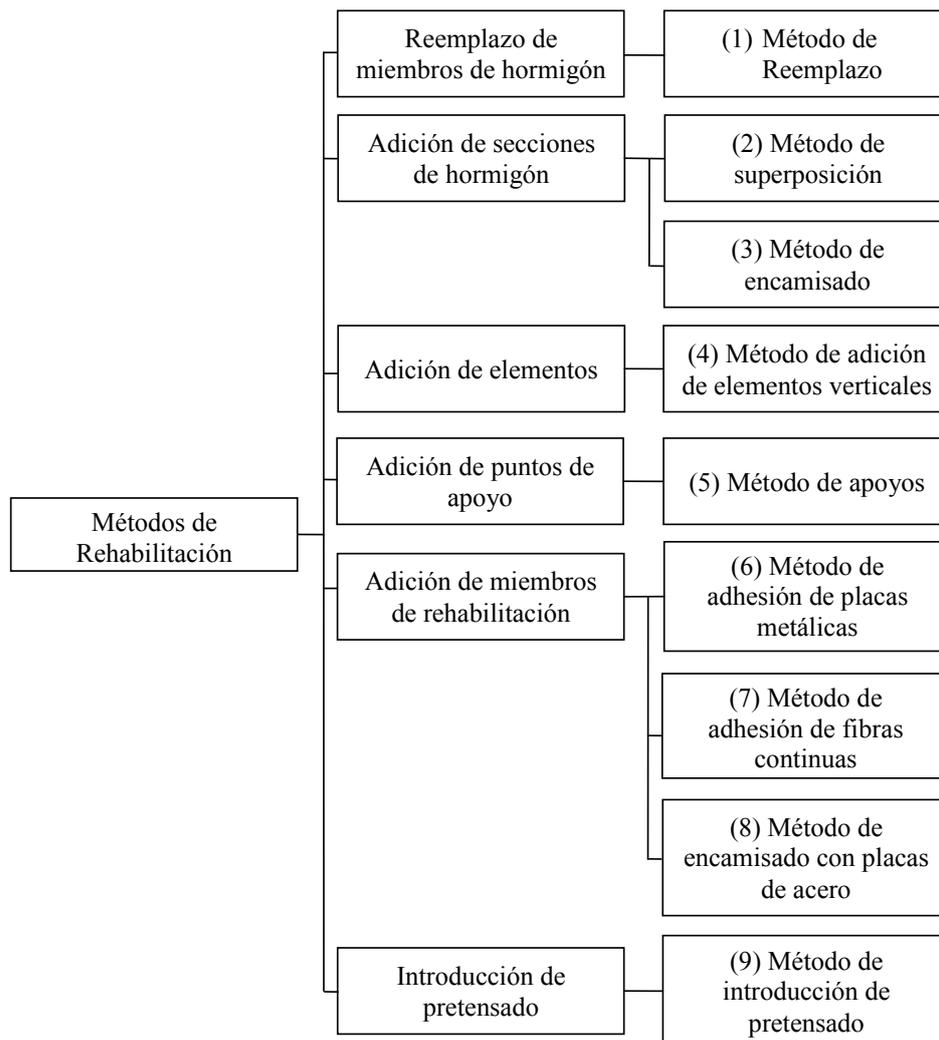
Figura 2.8. Ejemplos de métodos de rehabilitación (JSCE, 1999).

Primeramente se presentan de manera breve los métodos de rehabilitación más usados (ver Figura 2.8) y luego se señalan algunas ventajas potenciales de la técnica que se estudia en esta tesis.

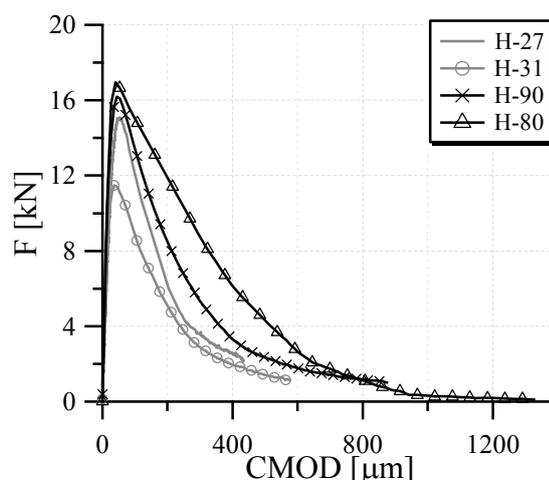
Figura 3.5. Hormigón simple en flexión.

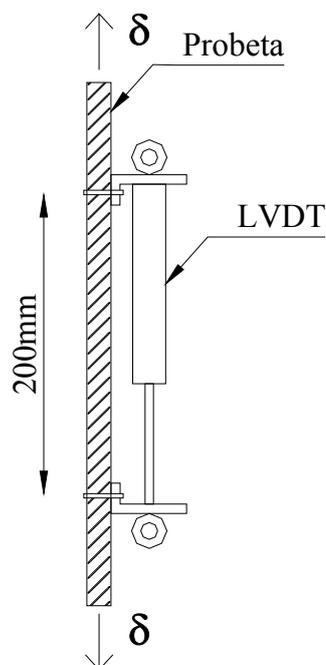
Figura 3.11. Ensayo de tracción barras de acero.

Estos ensayos se realizaron sobre probetas de barras de acero ensayadas a tracción uniaxial. Para medir desplazamientos y luego poder calcular deformaciones se colocó un LVDT¹⁵ paralelo a la barra con longitud de referencia inicial de 200mm, como se muestra en la Figura 3.11. Cuando la deformación medida alcanzaba el 10% de estiramiento se detenía el ensayo y se retiraba el LVDT. Luego se continuaba con el ensayo hasta la rotura y se medía la longitud final con regla¹⁶.

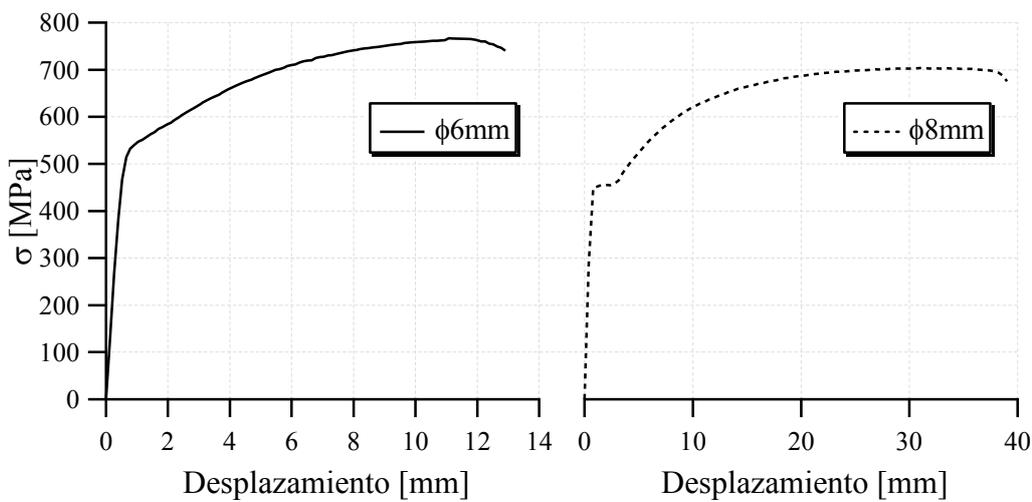
Figura 3.13. Tensión-Desplazamiento aceros ϕ 6mm y ϕ 8mm.

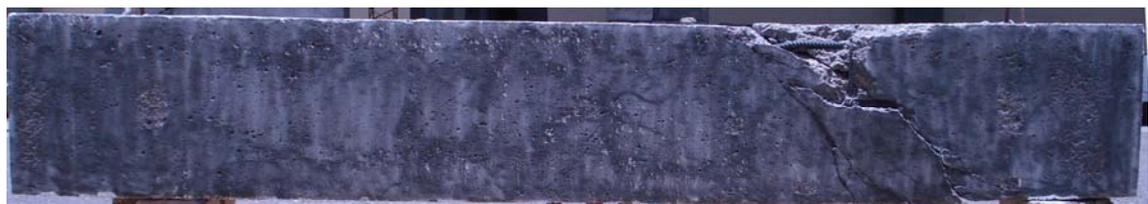
Figura 3.16. Estado previo a la reparación de viga 6 cara derecha.

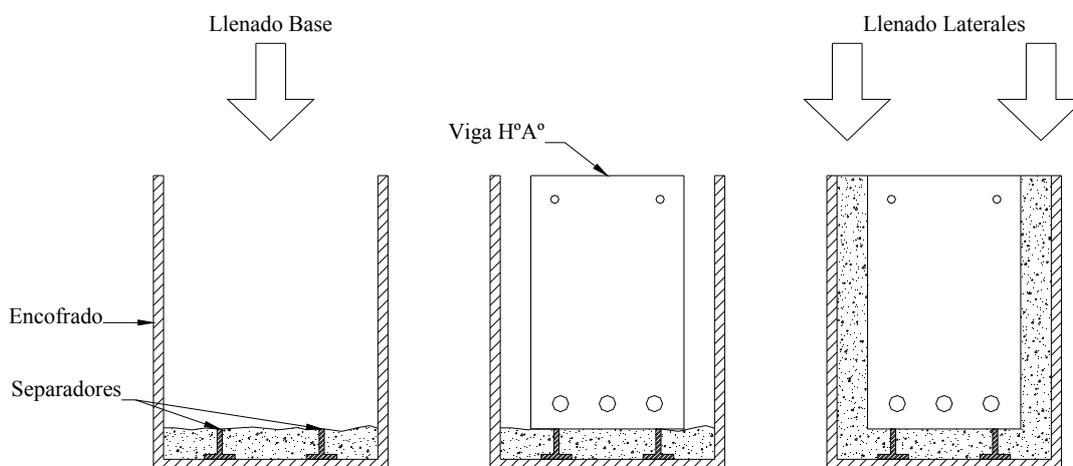
Figura 3.19. Forma de colado HRF vigas Campaña experimental.

Para el caso de las vigas de la campaña experimental se cambió el procedimiento de llenado. Las vigas fueron desplazadas en su posición con la armadura principal siempre hacia abajo. Primeramente se colocaron separadores metálicos en el fondo de los encofrados, estos eran trozos de perfil T de 70mm de longitud colocados únicamente en los extremos del encofrado, luego se coló HRF hasta el nivel superior de los separadores. Seguidamente se introdujeron las vigas dentro del molde y se apoyaron sobre los separadores. Finalmente se coló HRF en los laterales de las vigas. Este procedimiento se muestra esquemáticamente en Figura 3.19. En Figura 3.20 se puede ver una fotografía del proceso de llenado de los laterales del encamisado de una viga.

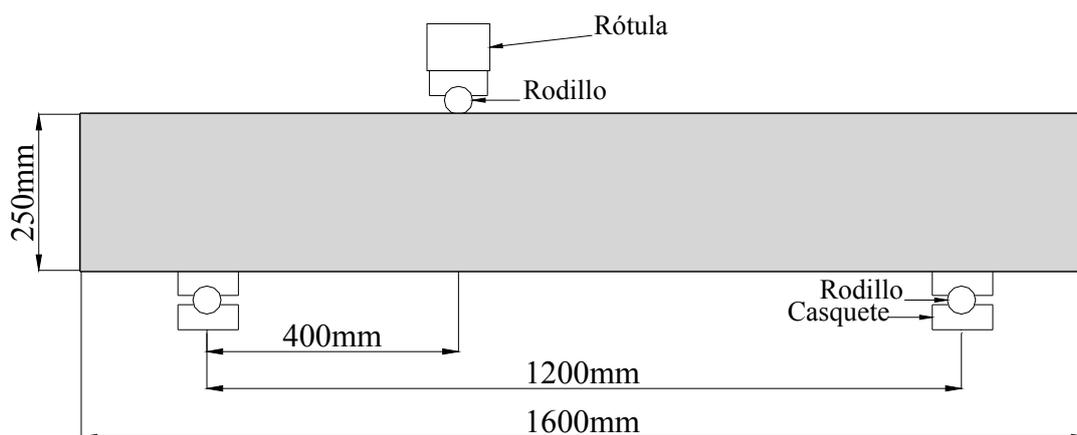
Figura 3.21. Apoyos y Configuración de Ensayo.

Las vigas fueron ensayadas a flexión de tres puntos asimétrica con luz entre apoyos de 1200mm y relación luz de corte/altura útil $a/d=1.78$ como se ilustra en la Figura 3.21. Para los apoyos de la viga de hormigón armado se utilizaron dos rodillos de acero de diámetro 45mm con casquetes de acero inferior y superior de cara plana. La aplicación de la carga se realizó mediante un sistema compuesto por una rótula de acero y un rodillo de acero en el extremo como se ilustra en la Figura 3.21. Además para lograr una superficie plana y regular en el punto de aplicación de la carga se realizó un mortero cementicio y se colocó una placa de madera reconstituida.

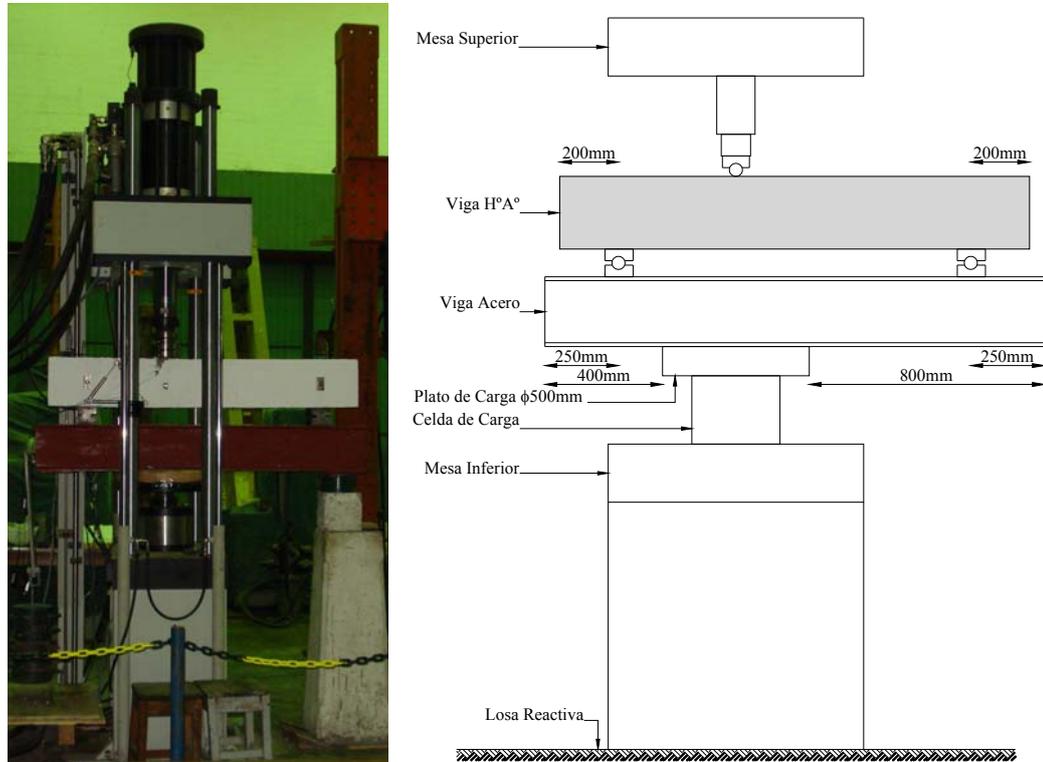
Figura 3.22. Esquema de montaje de vigas para ensayar.

colocaron los apoyos y la viga de hormigón armado. En Figura 3.22 se muestra una foto de una viga de hormigón armado montada para ensayar y en el esquema también se muestran medidas y otros detalles.

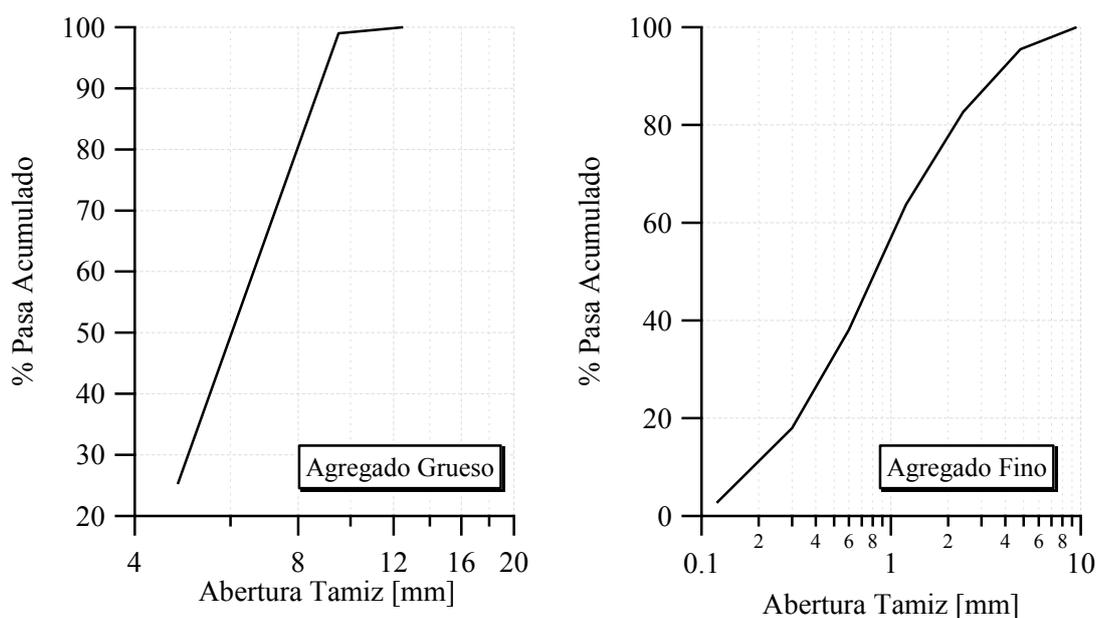
Figura A3.1. Granulometrías. Agregado grueso y agregado fino.

Los agregados usados para la etapa piloto y toda la campaña experimental provenían de una cantera ubicada en el río Salí. Siempre, en todas las mezclas, se usaron los mismos agregados. El agregado grueso era canto rodado lavado con TMAG²³ de 9.5mm ($\frac{3}{8}$ "'). El agregado grueso tenía módulo de fineza de 3.0. Las granulometrías de los agregados grueso y fino se muestran en Figura A3.1.

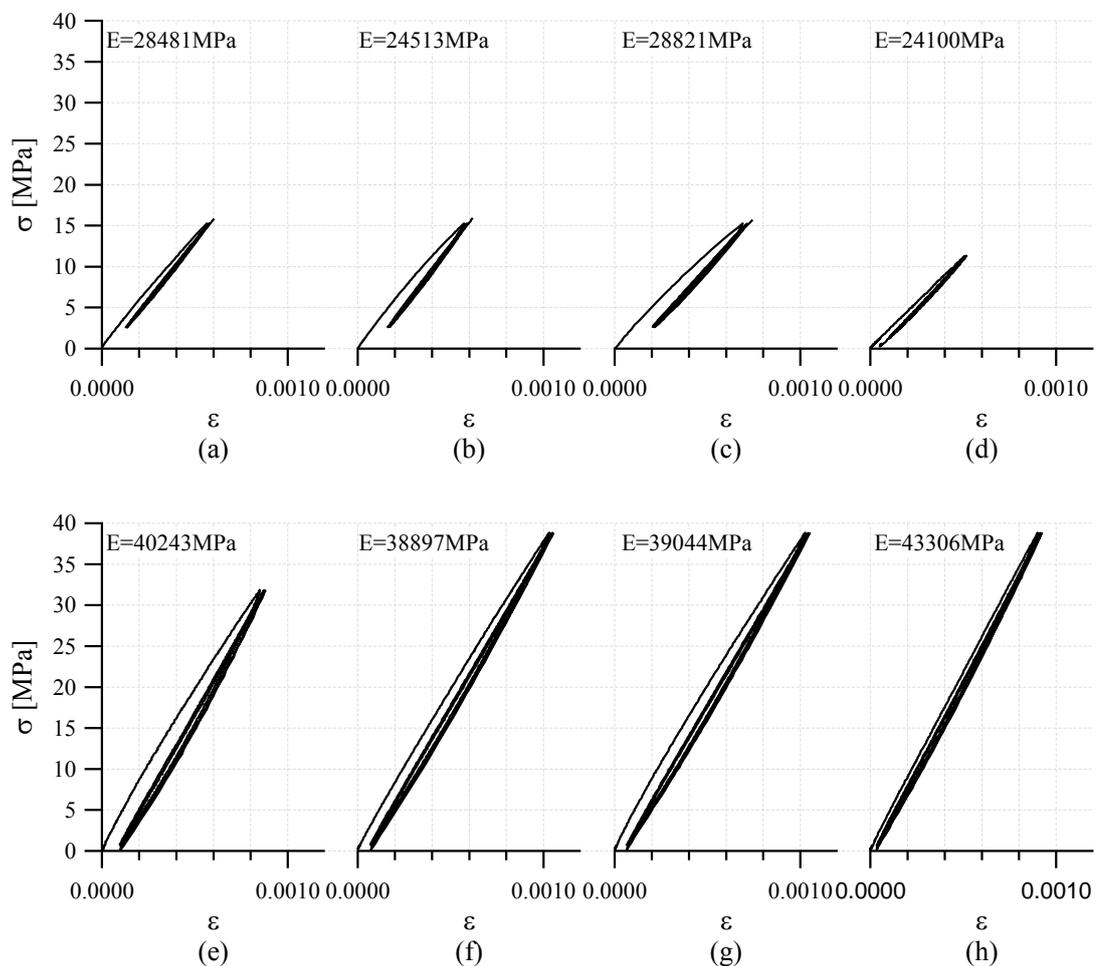
Figura A3.2. Ensayo módulo de elasticidad hormigones varios. (a) Etapa piloto vigas. (b) Etapa piloto hormigón simple refuerzo. (c) Etapa piloto HRF 40kg/m³. (d) Campaña experimental vigas. (e) 1º Etapa hormigón simple refuerzo. (f) 2º Etapa hormigón simple refuerzo. (g-h) 2º Etapa HRF 30kg/m³.

En Tabla A3.2 y Tabla A3.3 se muestran los resultados de los ensayos de módulo de elasticidad obtenidos para los hormigones de la etapa piloto y la campaña experimental respectivamente. Se describen la probeta, uso del hormigón, módulo de elasticidad E , media E_m y desviación estándar s .

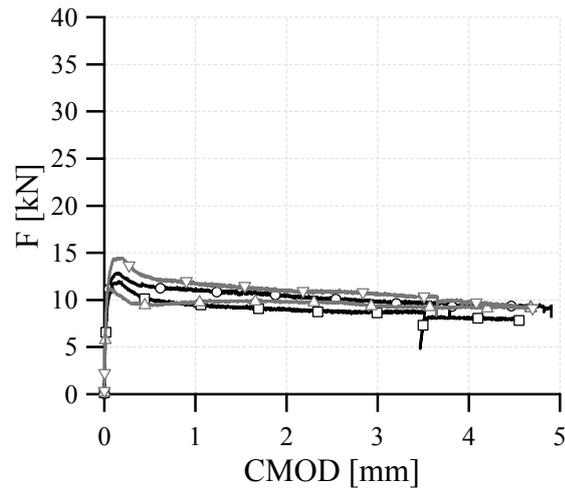
Figura A3.11. Vigas Rilem etapa piloto. Refuerzo HRF con 40kg/m^3 .

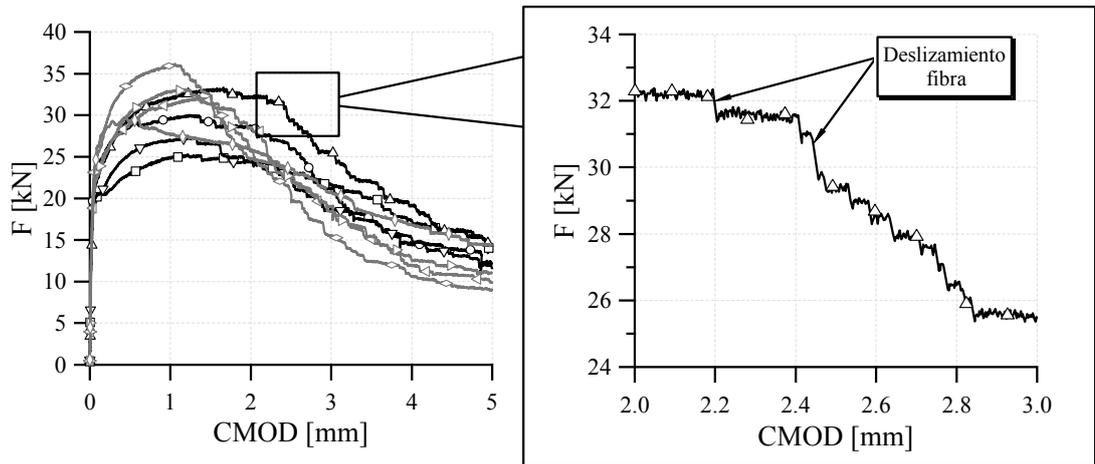
Figura A3.12. Vigas Rilem 1ª etapa. Refuerzo HRF con 60kg/m^3

La Figura A3.12 presenta una ampliación de una zona de una de las curvas. En la ampliación es posible observar que la curva presenta unos *escalones* en carga. Estos saltos en carga corresponden con momentos en los que escuchaban sonidos metálicos de las fibras y en los que se supone se producían deslizamiento o rotura de las fibras. La correspondencia entre el sonido y el salto en carga era establecida gracias al monitoreo del ensayo en tiempo real. Esa particularidad se observó también en otras vigas y con otras cantidades de fibras.

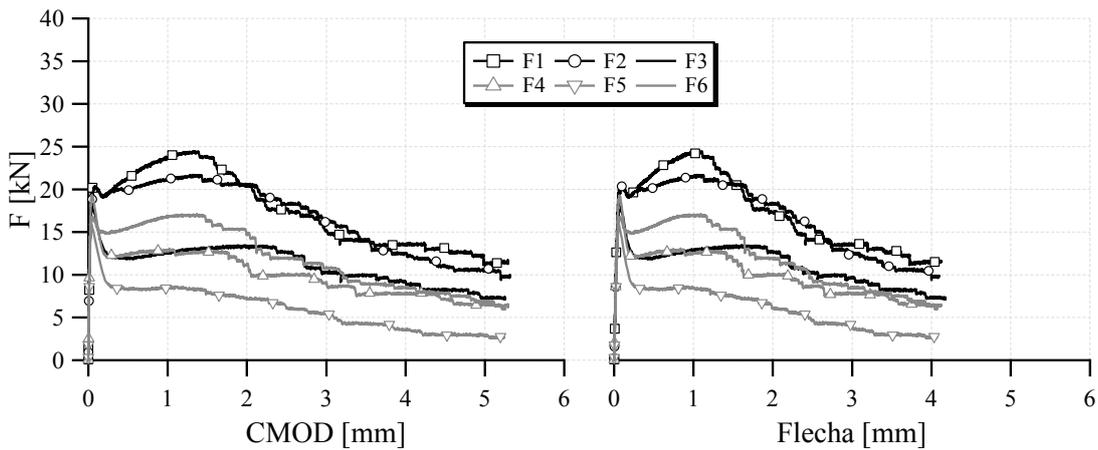
Figura A3.13. Vigas Rilem 2º etapa. HRF con 30kg/m³ de fibras usado en encamisado. Carga-CMOD y Carga-Flecha.

La Figura A3.13 presenta los dos tipos de mediciones de desplazamientos registrados en estos ensayos de caracterización. Se muestra CMOD y además Flecha de un solo lado ya que generalmente de ambos lados eran coincidentes. Para cada viga las curvas mostradas a izquierda se corresponden con las de derecha según color y marcador como indica la leyenda de la figura. Se puede ver que existe cierta relación entre CMOD y Flecha, siendo los valores de CMOD un poco mayores. Esa relación fue observada por muchos autores y es tenida en cuenta por la normativa del ensayo (EN 14651, 2005), (Rilem TC 162-TDF, 2002).

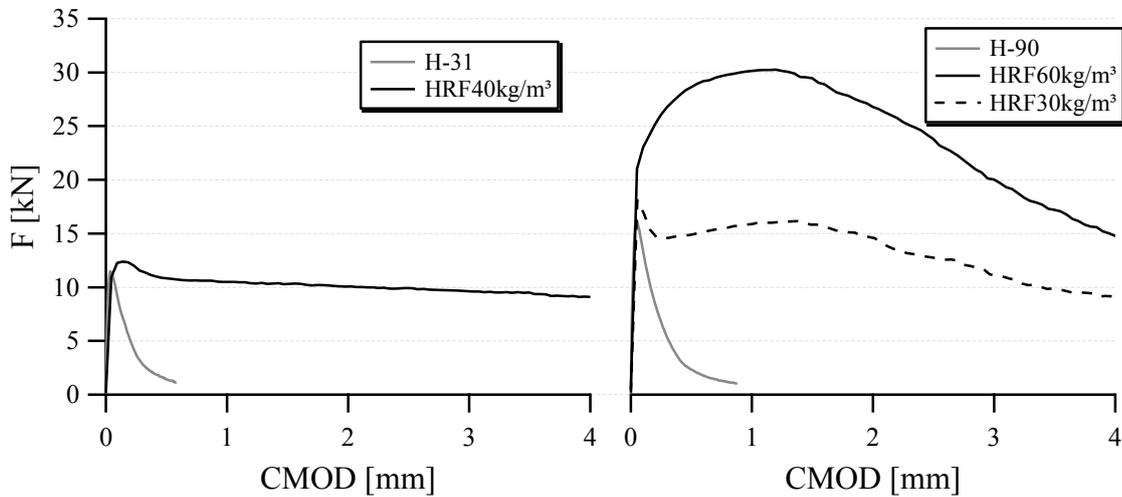
FiguraA3.14. Comparación hormigón simple vs HRF varios, ensayo RILEM.

Es notoria la tenacidad que gana el material y la capacidad de mantener carga al incorporar fibras.

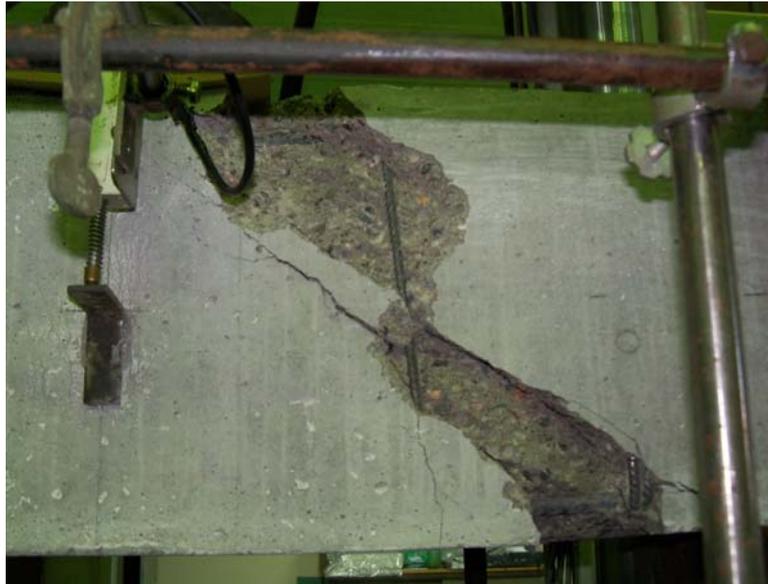
Figura 4.1. Viga piloto 1 sin refuerzo. Estado final.

En Figura 4.1 y Figura 4.2 se ilustra el estado final de las vigas 1 y 2 respectivamente. Se advierte que en la viga 1 se quitó manualmente el recubrimiento sin dificultad, tarea no realizada en la viga 2.

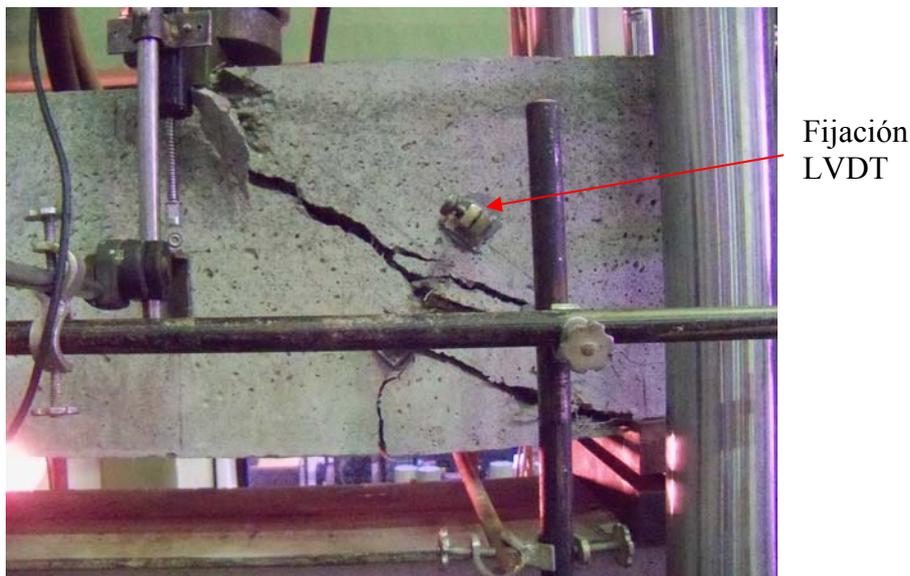
Figura 4.6. Estado final viga piloto 2 reparada.

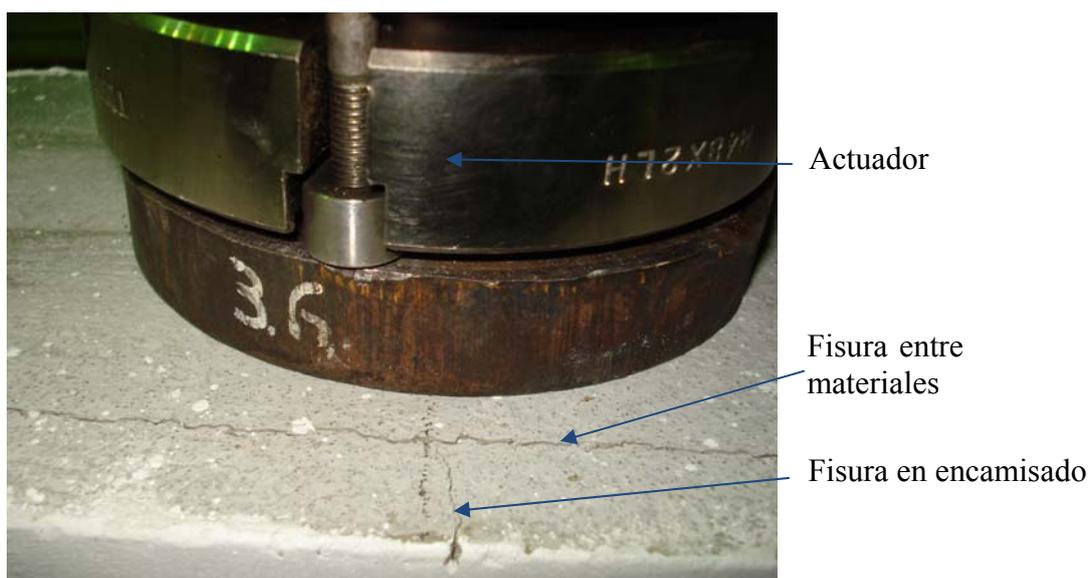
Figura 4.25. Cara superior viga 2. Zona de aplicación de carga. Fisuración entre materiales de distinta edad y en material de refuerzo.

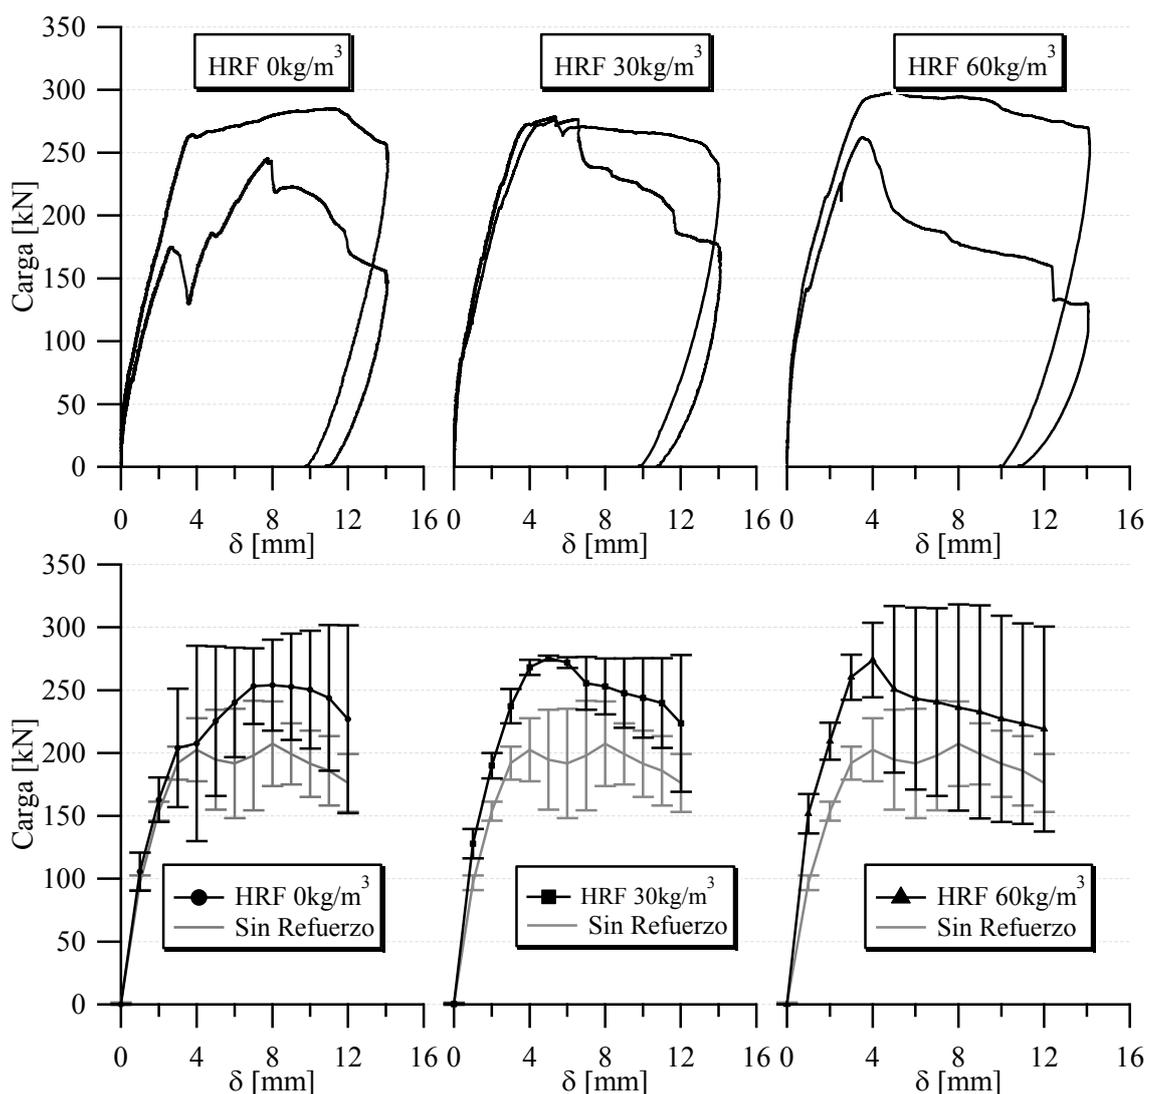
Figura 4.62. Comparación y descripción vigas con estribos reforzadas con HRF con 0kg/m^3 , 30kg/m^3 y 60kg/m^3 de fibras.

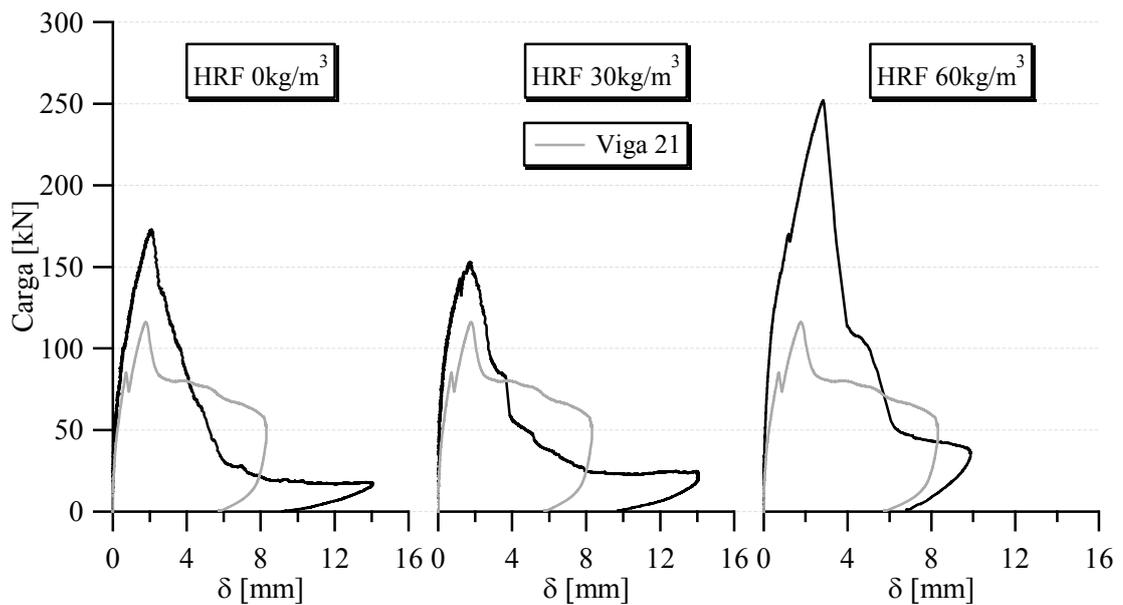
Figura 4.64. Comparación vigas sin estribos reforzadas con HRF con 0kg/m^3 , 30kg/m^3 y 60kg/m^3 de fibras.

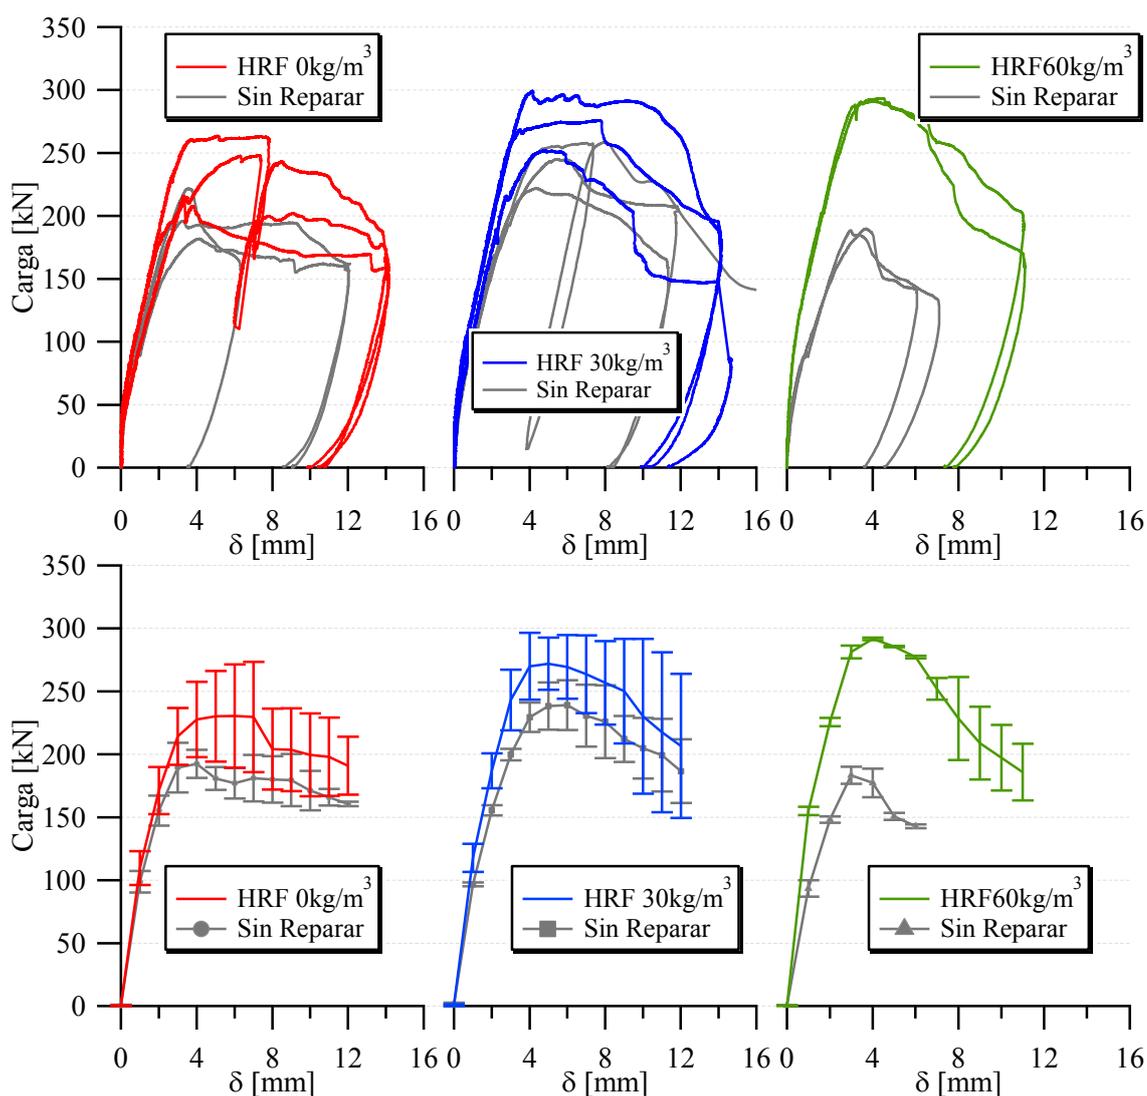
Figura 4.66. Comparación y descripción vigas reparadas con HRF con 0kg/m^3 , 30kg/m^3 y 60kg/m^3 de fibras.

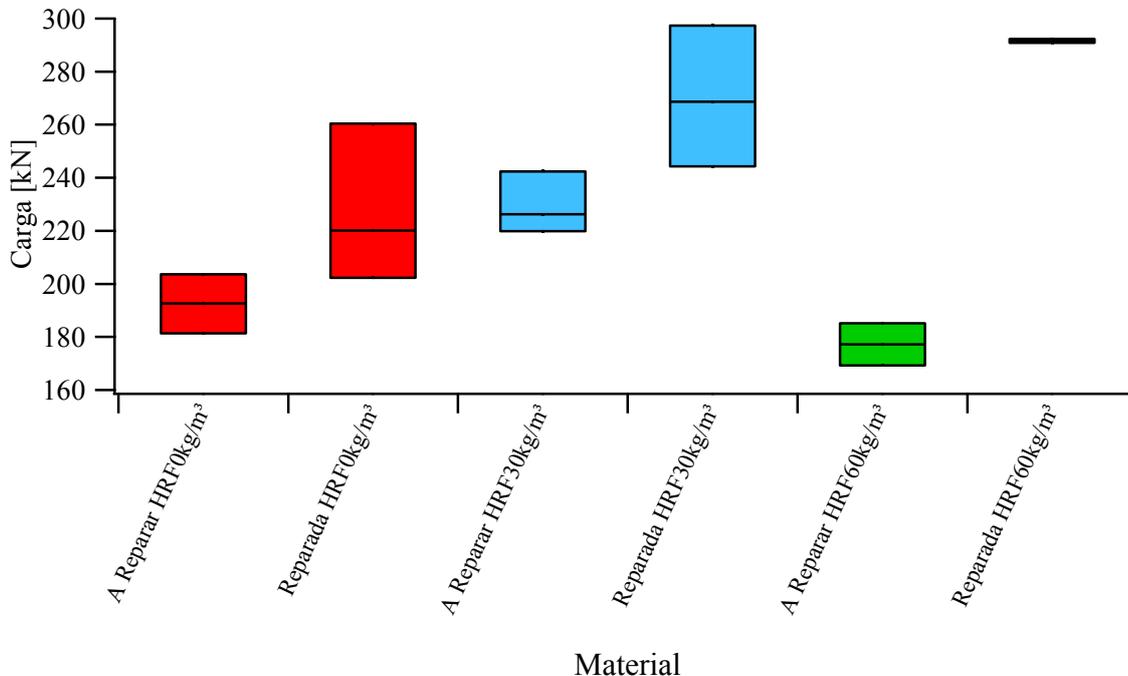
Figura 4.67. Comparación Cargas Vigas a Reparar vs Reparadas para $\delta=4\text{mm}$.

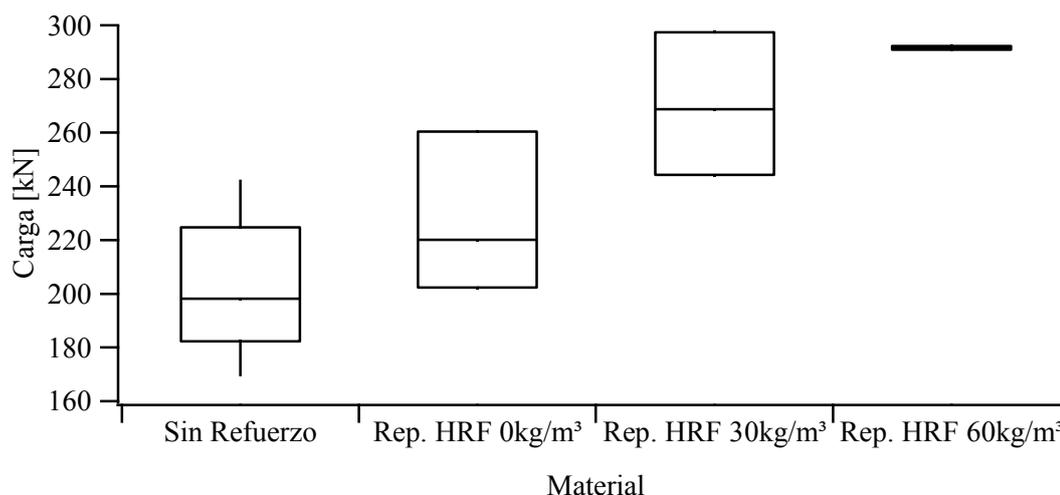
Figura 4.68. Comparación cargas vigas sin refuerzo (todas) vs reparadas con HRF con diferentes contenidos de fibras para $\delta=4\text{mm}$.

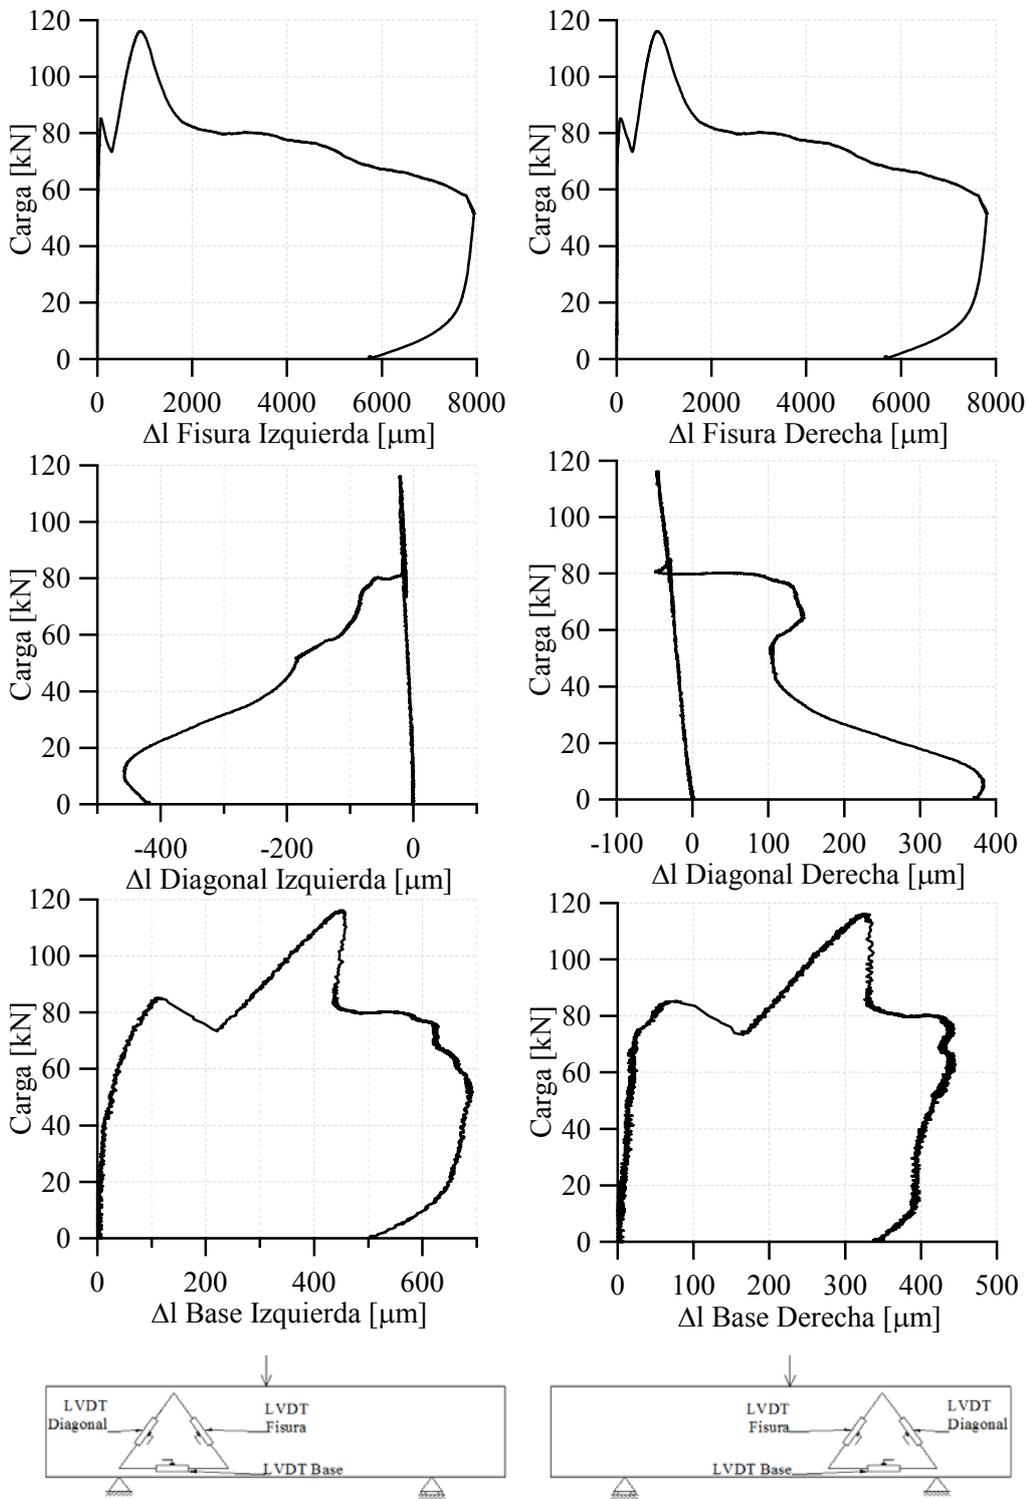
Figura A4.1. Viga 21. Sin refuerzo sin estribos.

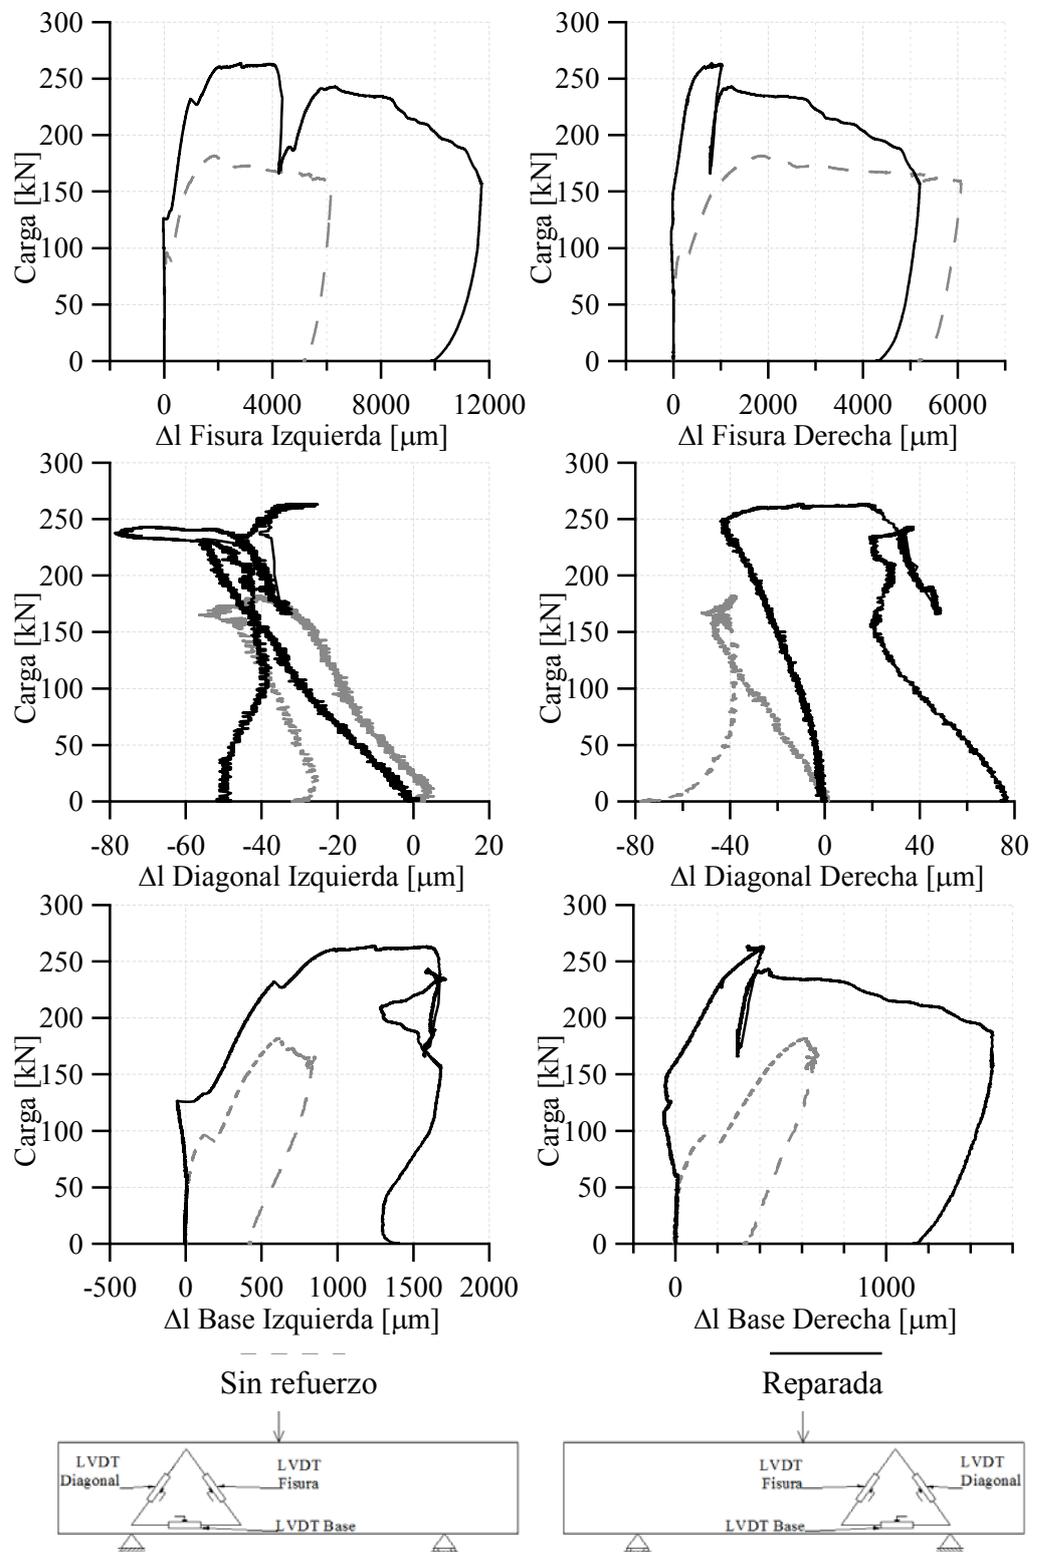
Figura A4.2. Viga 12. Viga reparada HRF 0kg/m³.

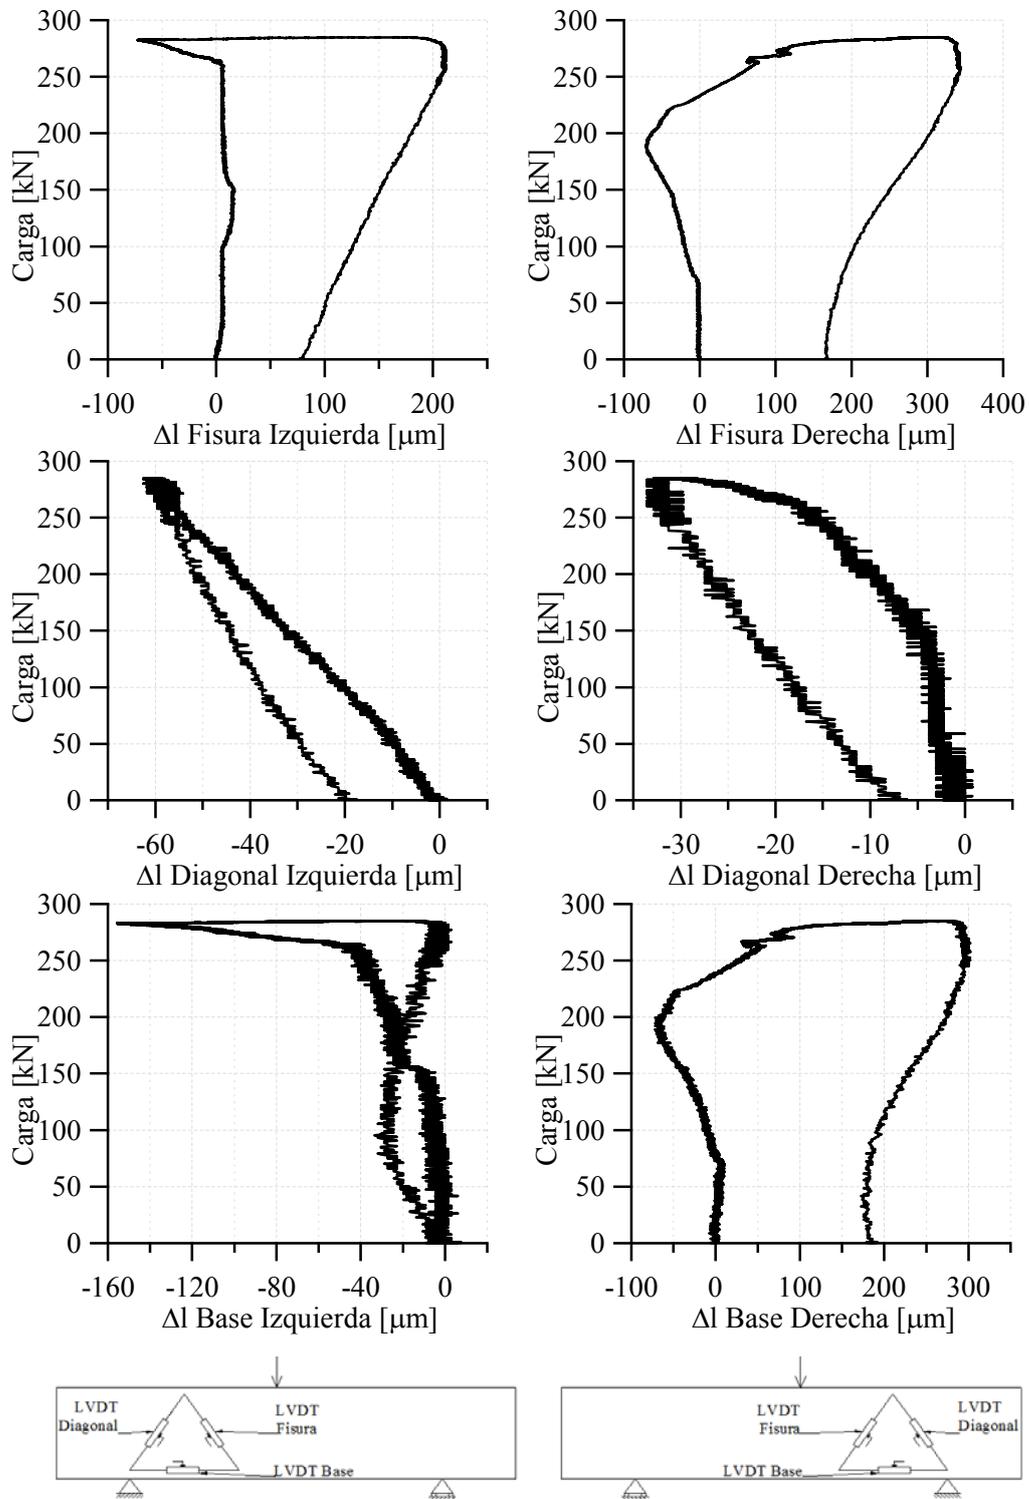
Figura A4.3. Viga 8. Viga reforzada HRF 0kg/m^3 .
