REFUERZO DE ELEMENTOS ESTRUCTURALES DE
HORMIGÓN CON HORMIGÓN REFORZADO CON FIBRAS

ING. GONZALO JAVIER RUANO SANDOVAL

Instituto de Estructuras
Facultad de Ciencias Exactas y Tecnología
Universidad Nacional de Tucumán
San Miguel de Tucumán
Febrero 2013

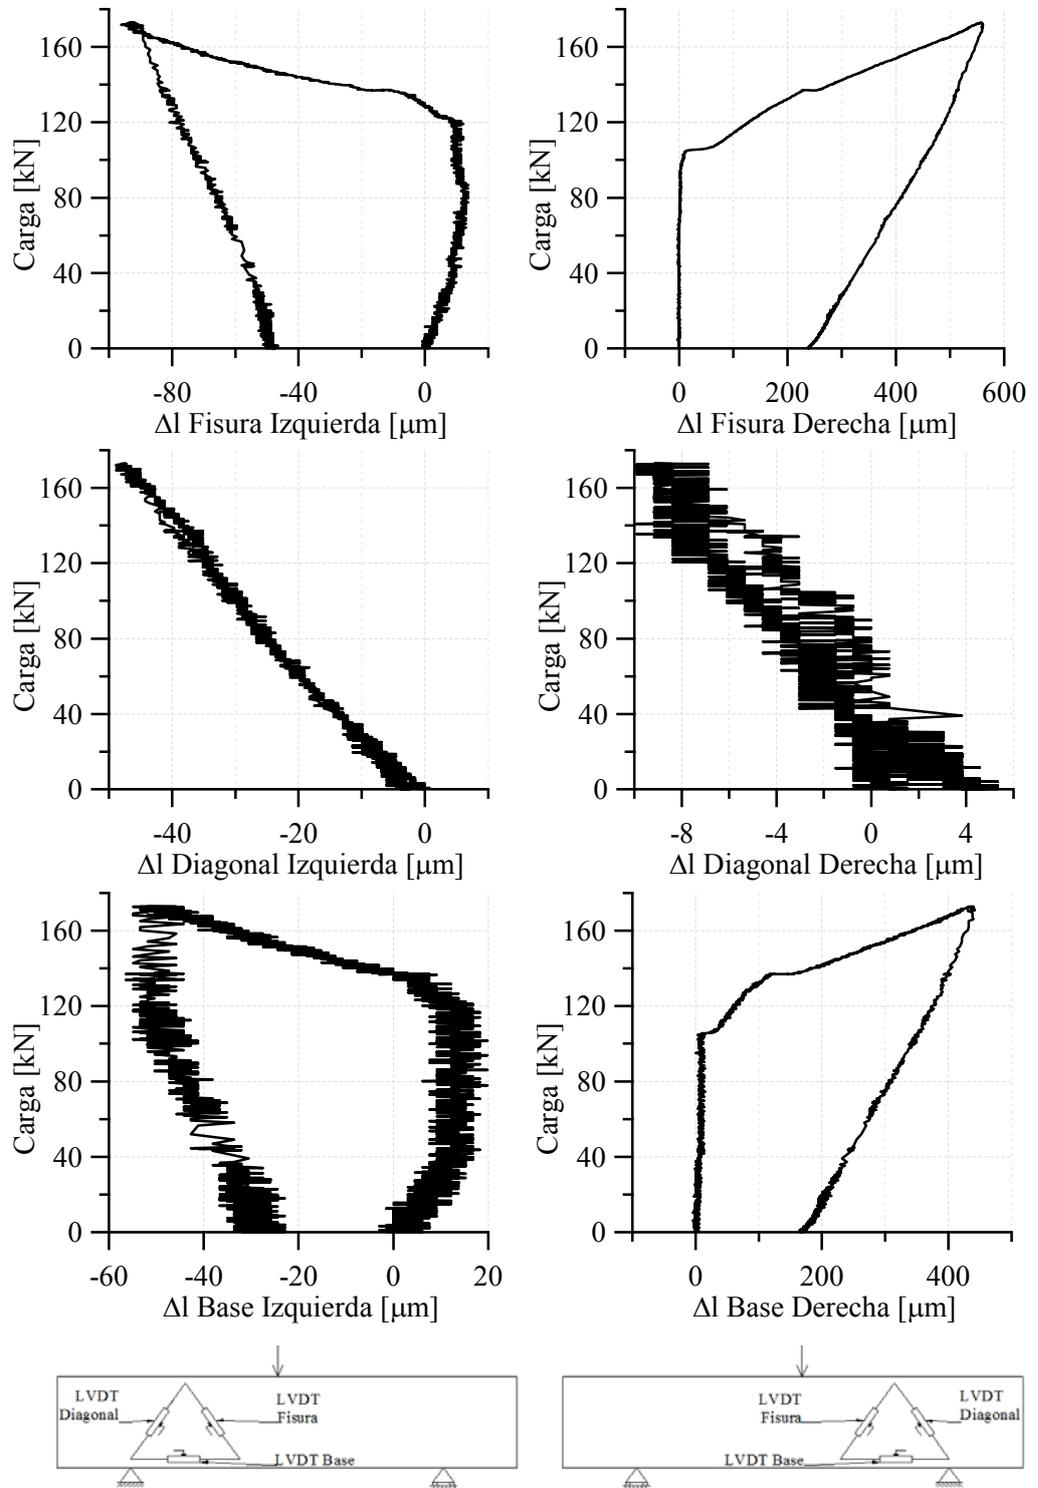
Figura A4.4. Viga 19. Viga sin estribos reforzada HRF 0kg/m³.

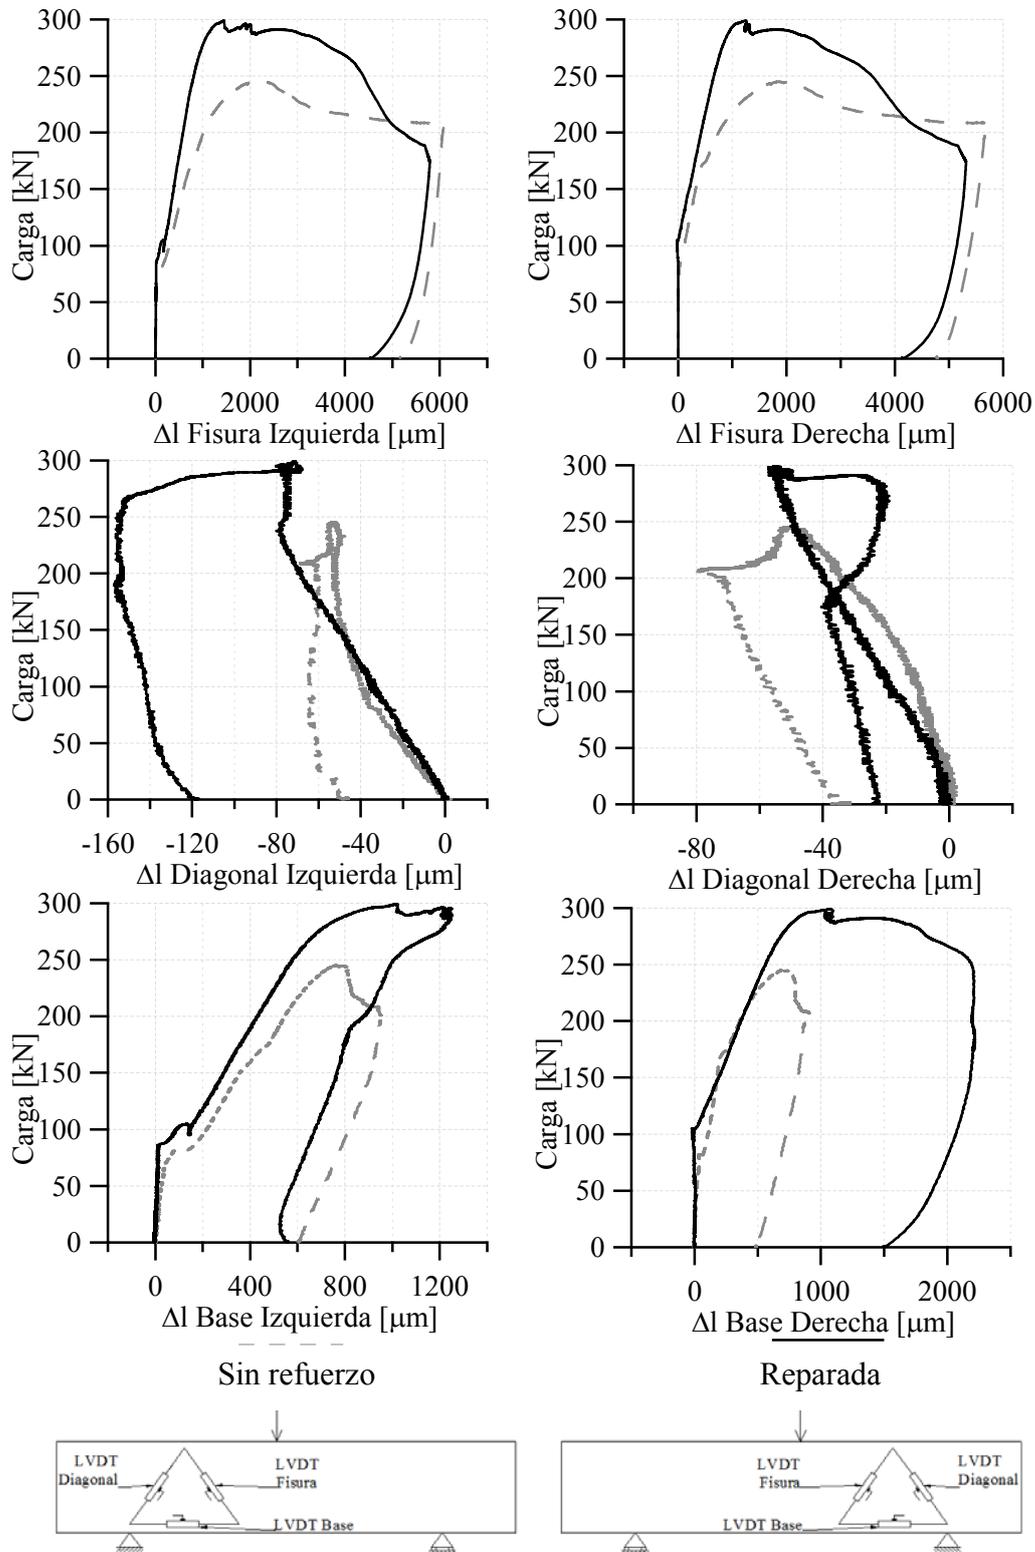
Figura A4.5. Viga 6. Viga reparada HRF 30kg/m³.

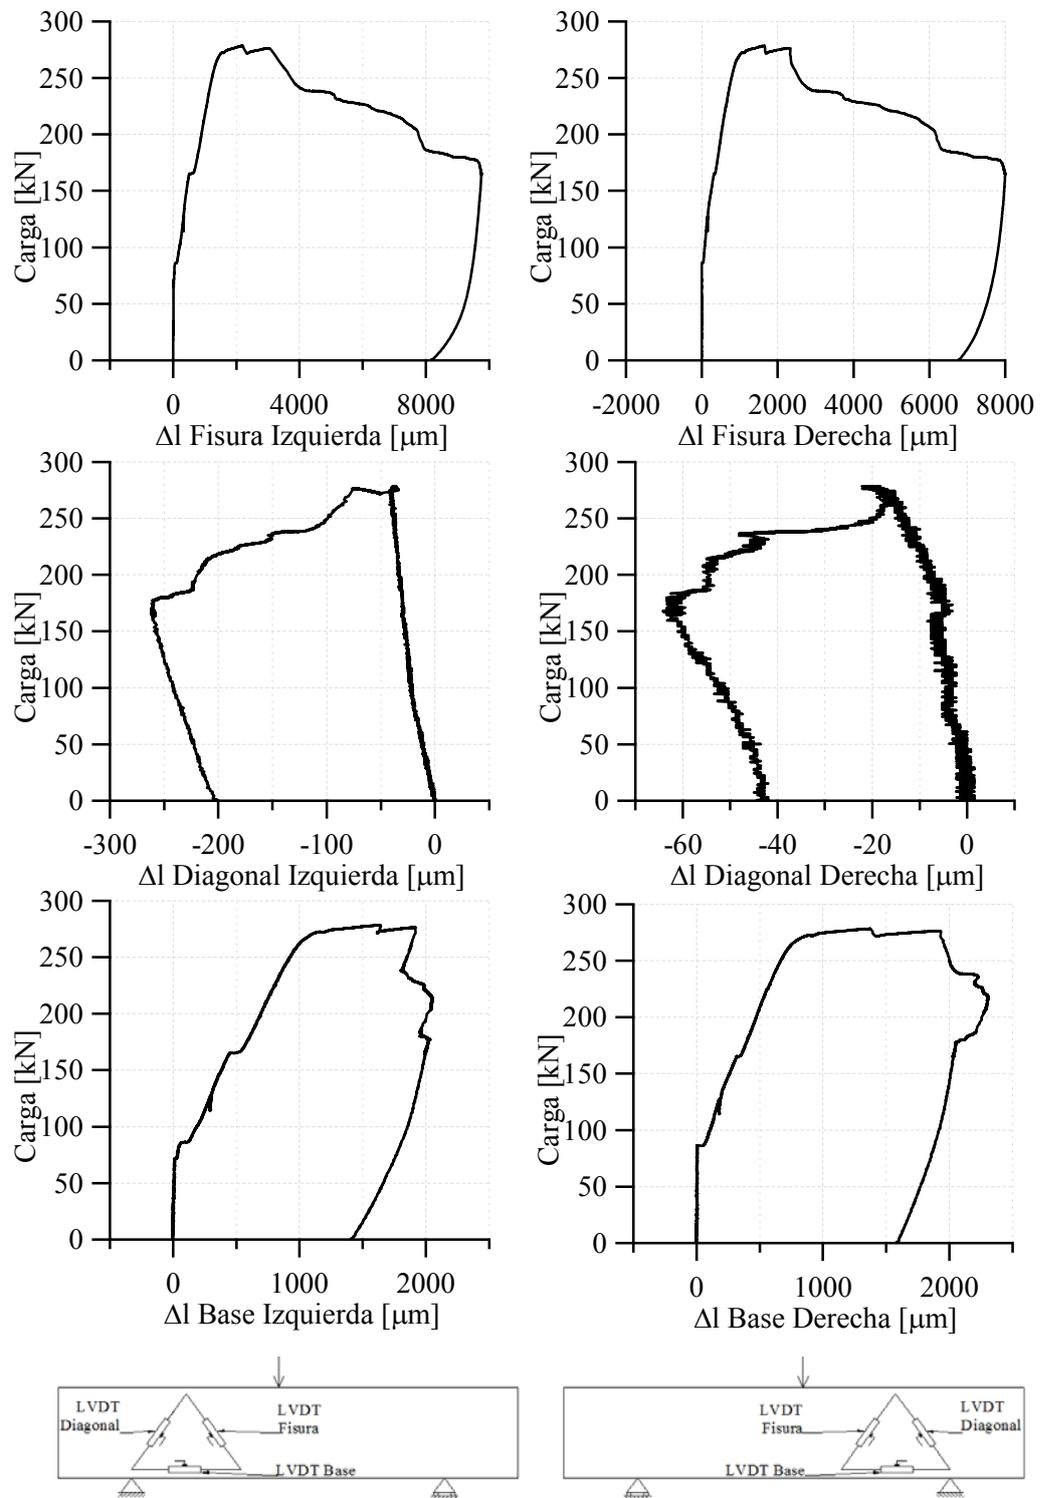
Figura A4.6. Viga 16. Viga reforzada HRF 30kg/m³.

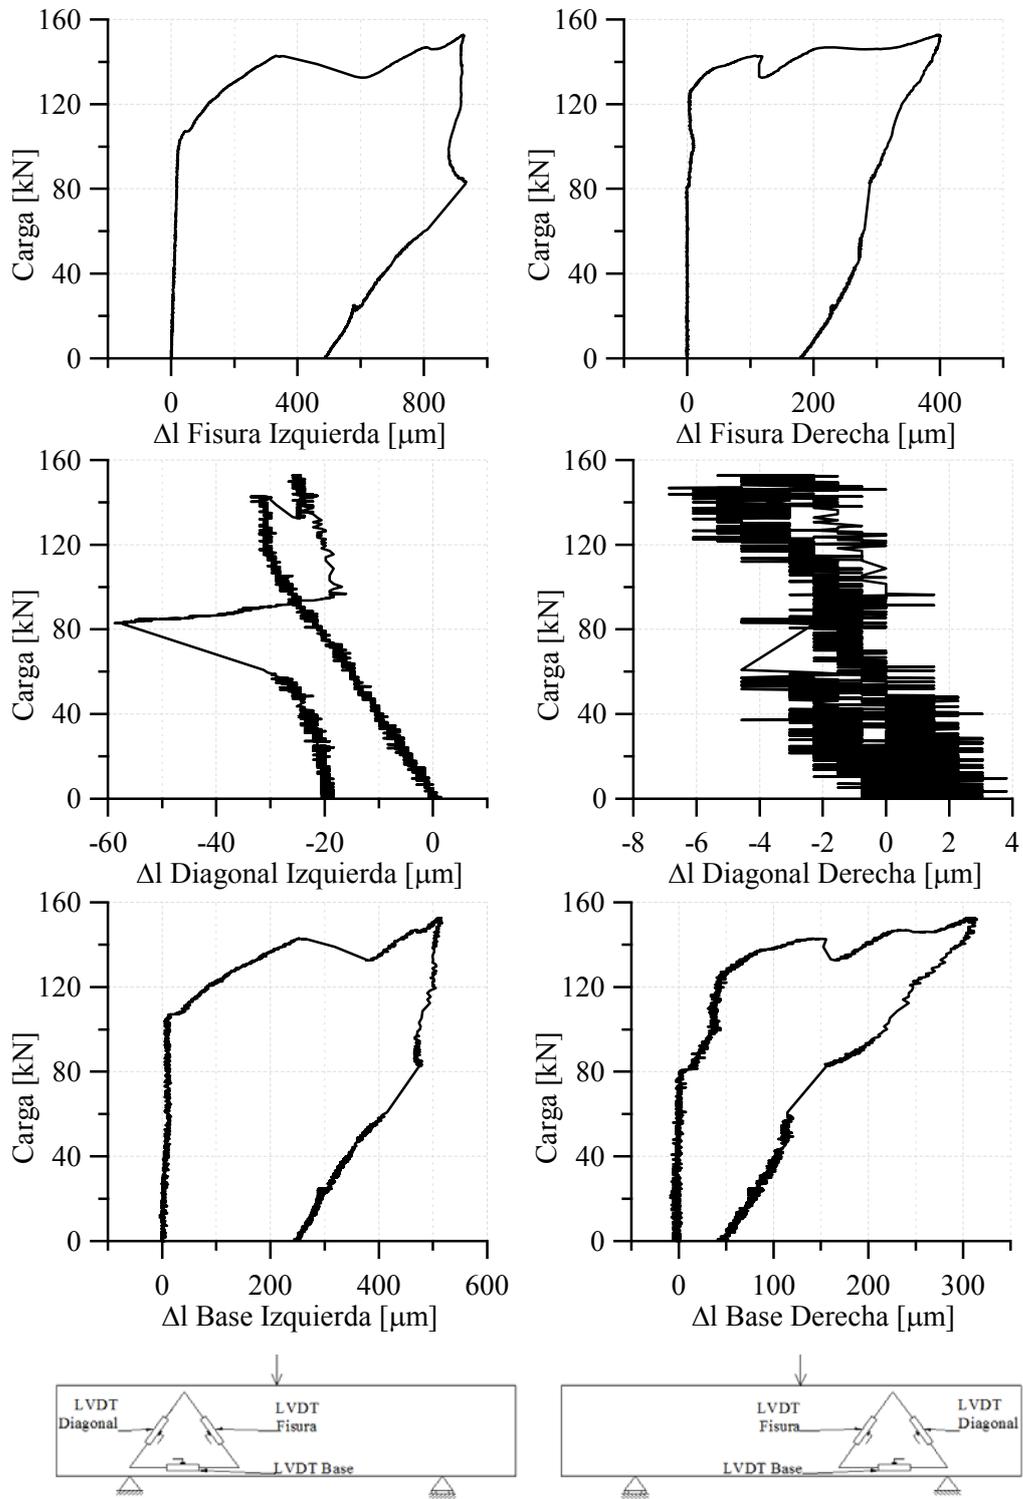
Figura A4.7. Viga 23. Viga sin estribos reforzada HRF 30kg/m³.

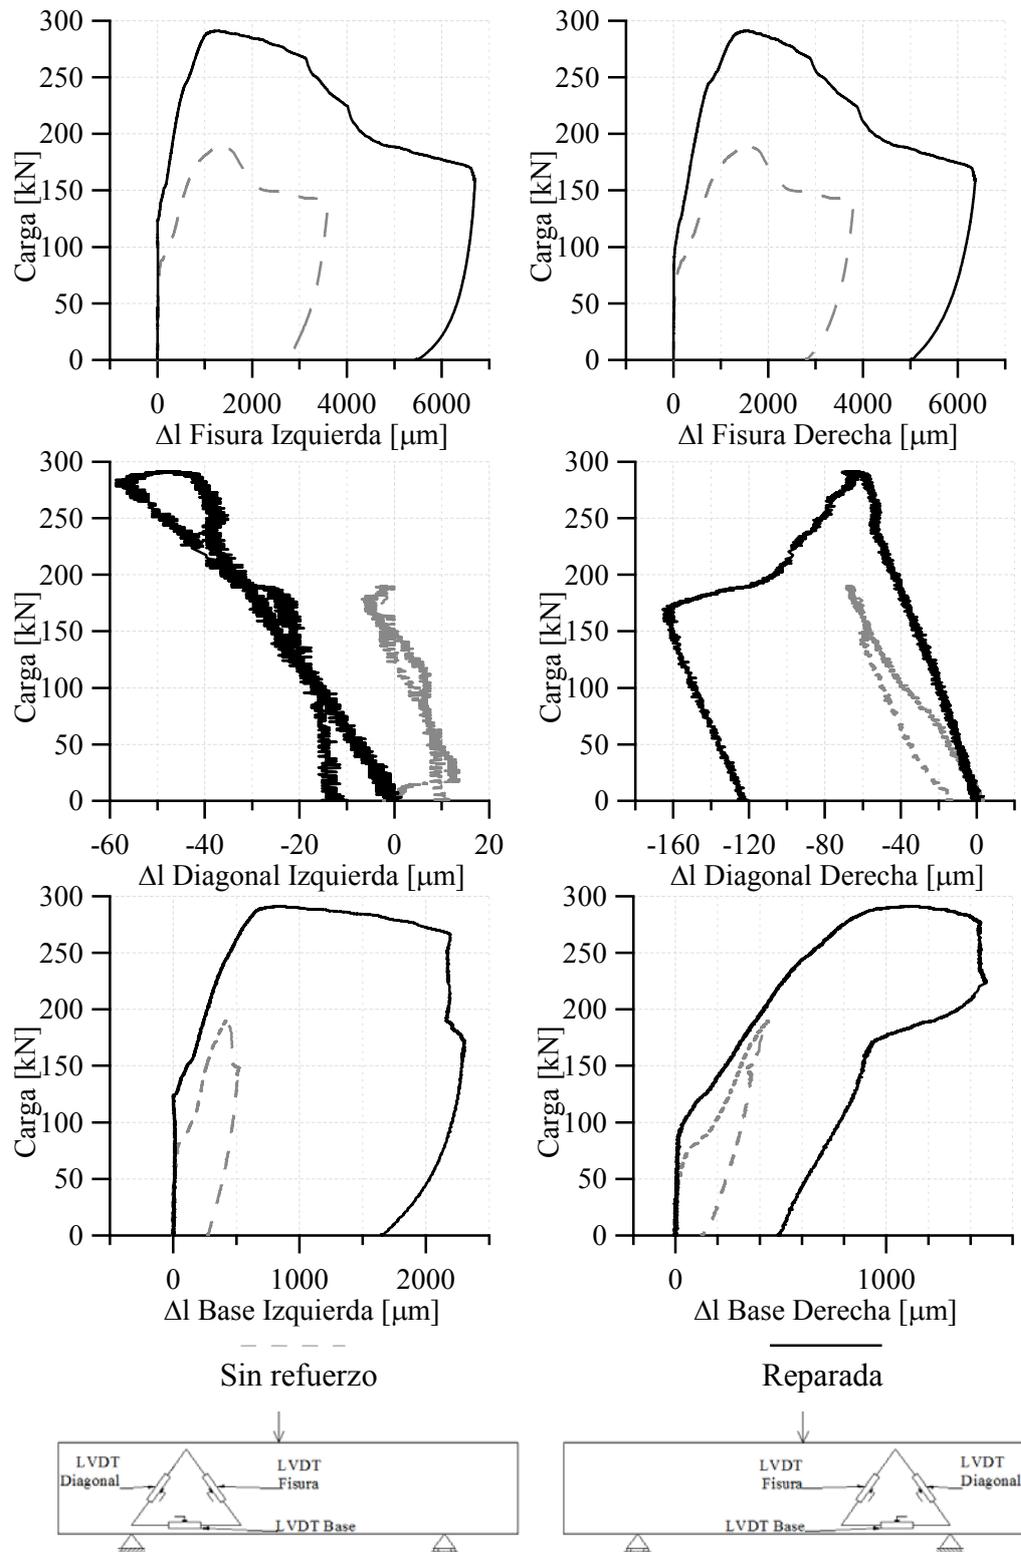
Figura A4.8. Viga 11. Viga reparada HRF 60kg/m³.

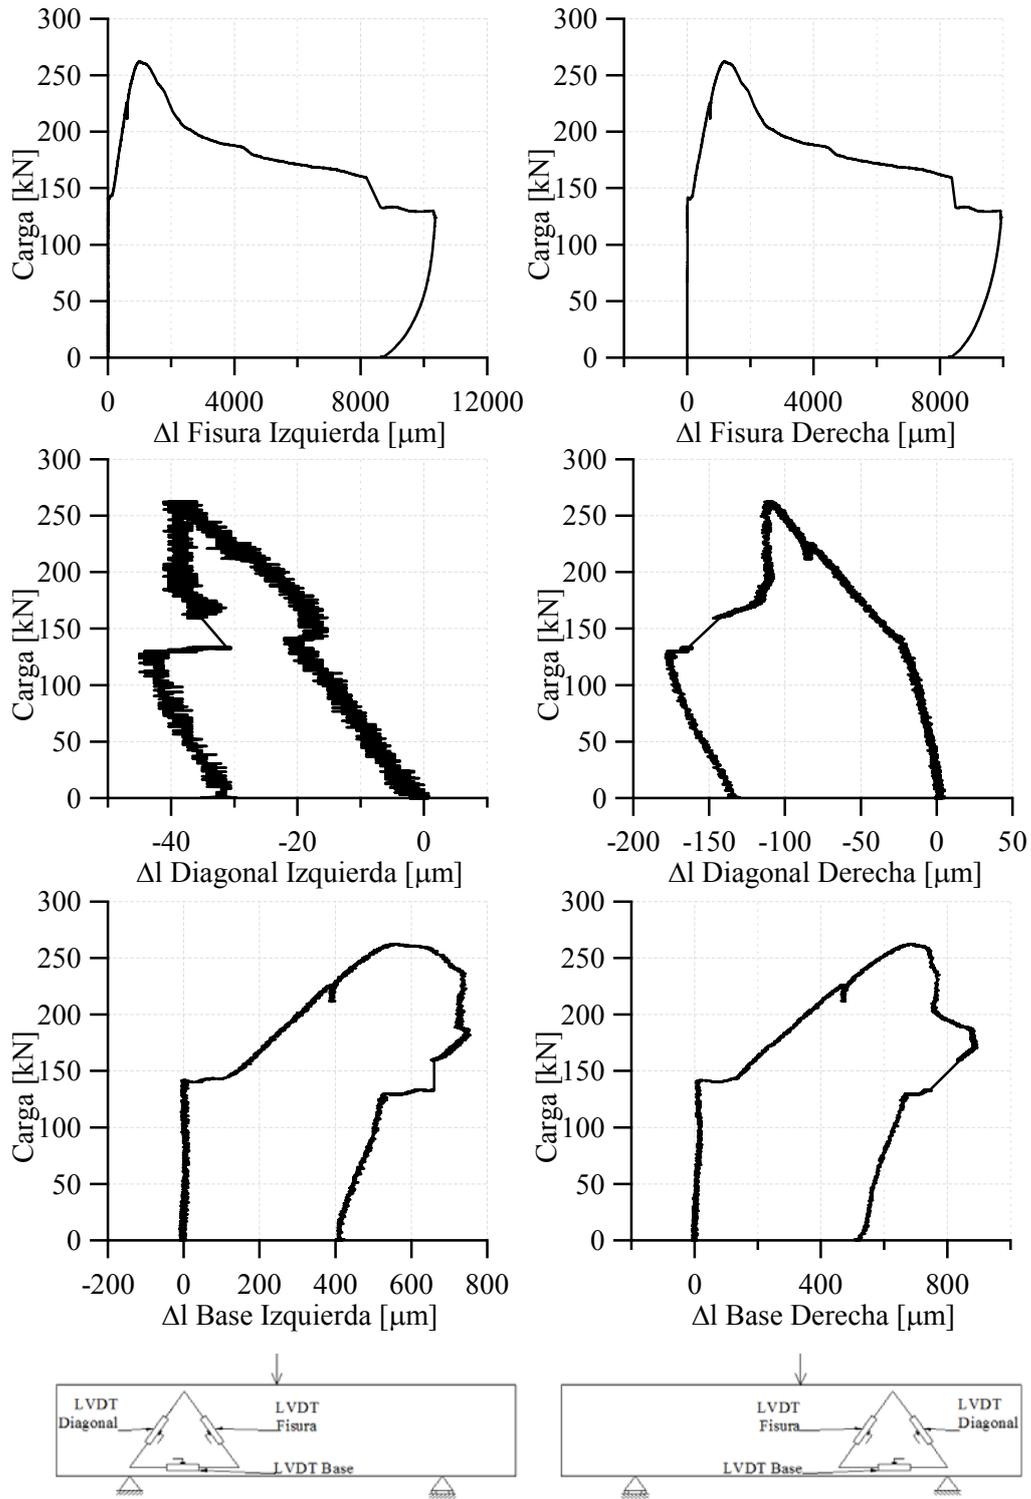
Figura A4.9. Viga 13. Viga reforzada HRF 60kg/m³.

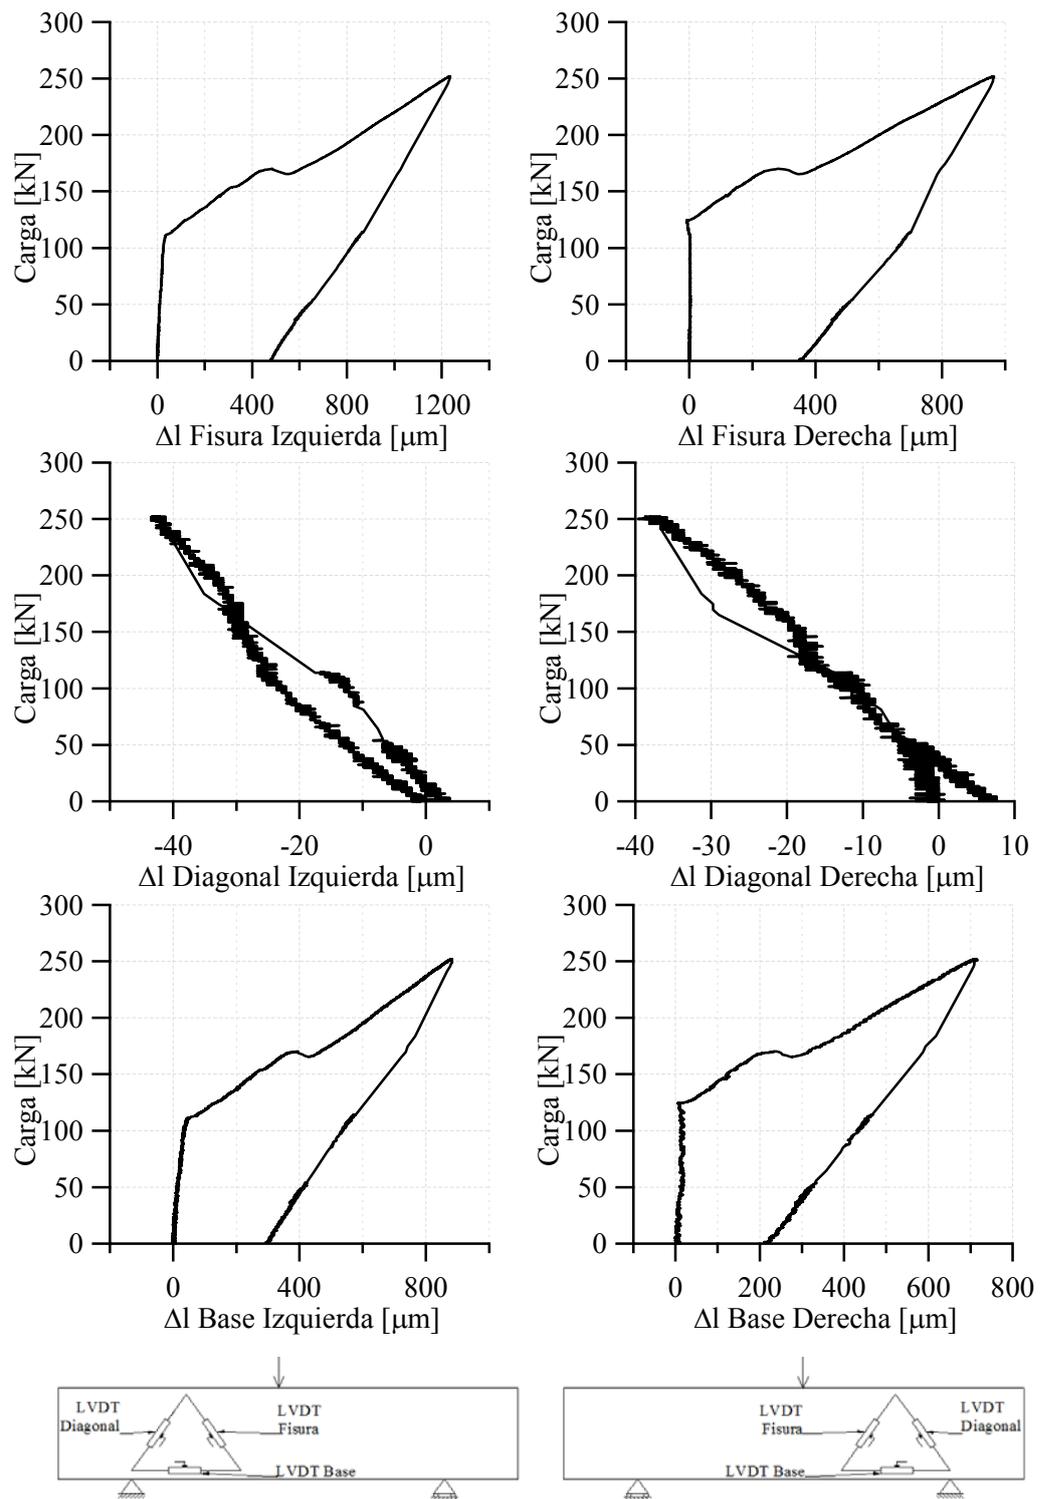
Figura A4.10. Viga 18. Viga sin estribos reforzada HRF 60kg/m³.

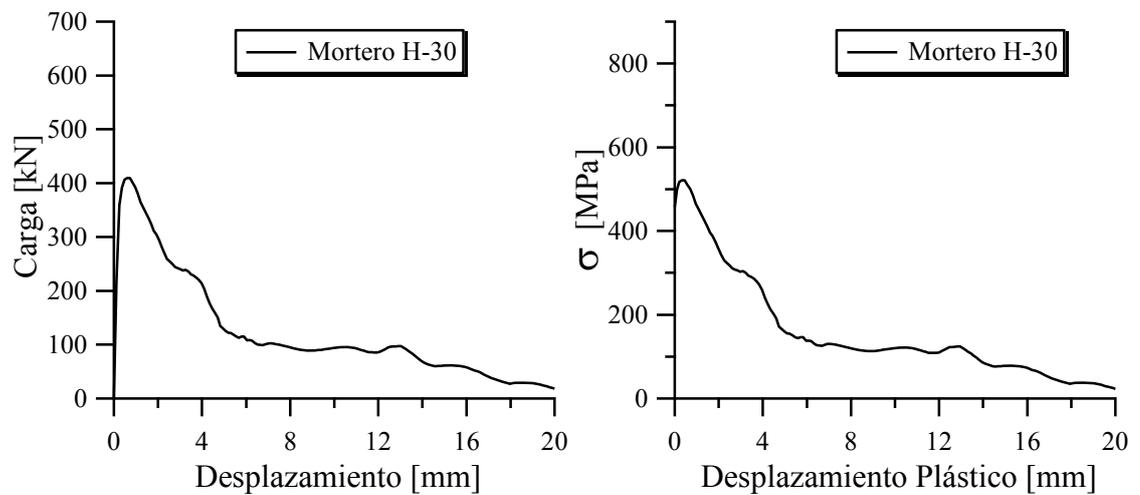
Figura 5.2. Ensayos experimentales de extracción de fibras $d_{fibra} = 1\text{mm}$, matriz de mortero de hormigón H-30 (Isla, et al., 2010) y curva tensión desplazamiento plástico de ensayos de extracción de fibras.

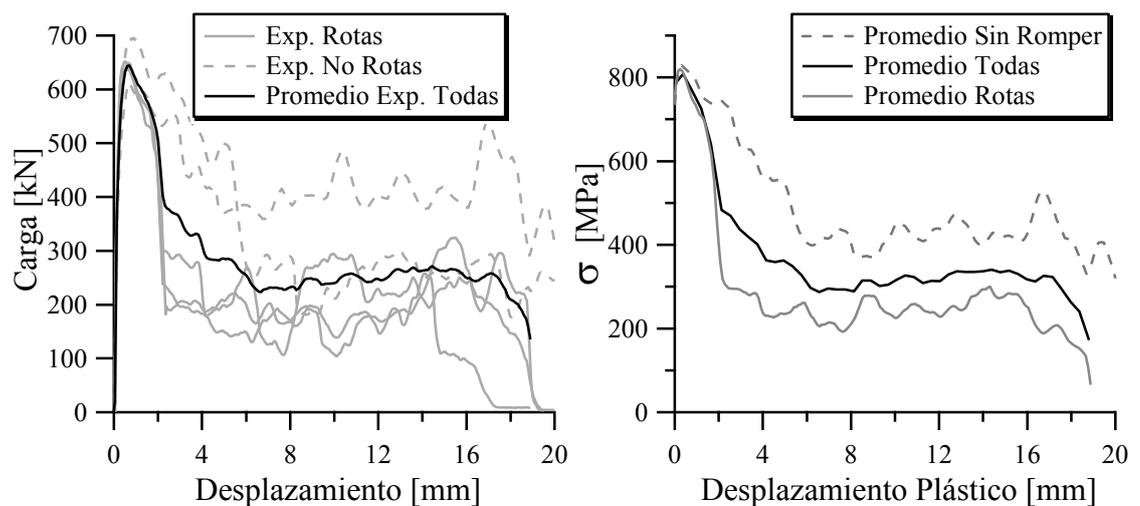
Figura 5.3. Ensayos experimentales de extracción de fibras $d_{fibra} = 1\text{mm}$, matriz de hormigón autocompactante H-80 (Isla, et al., 2012) y curva tensión desplazamiento plástico de ensayos de extracción de fibras.

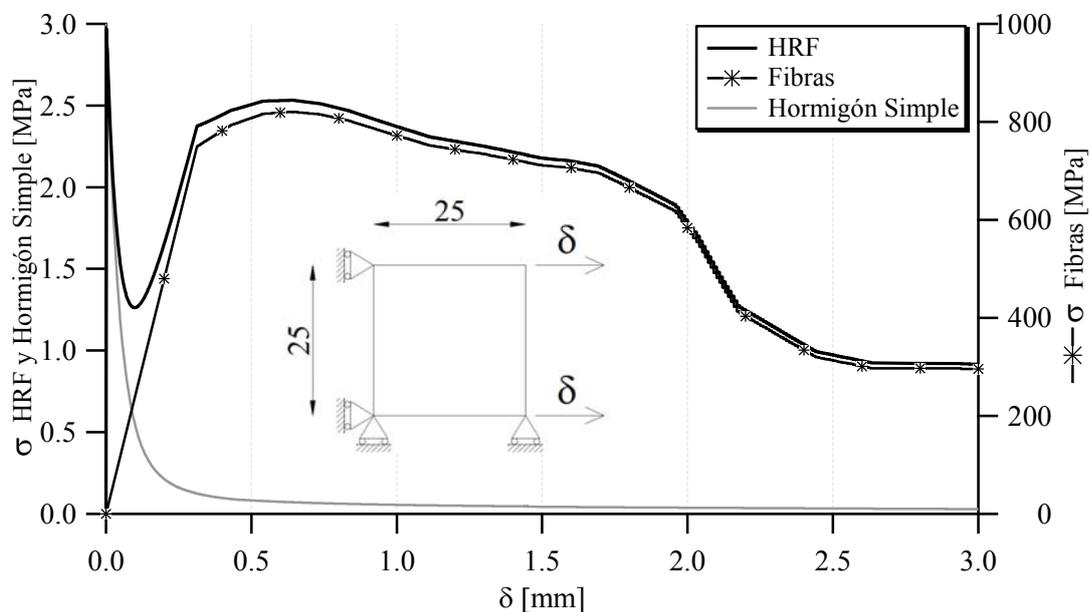
Figura 5.4. Curvas tensión-desplazamiento para HRF 60kg/m^3 , Hormigón Simple y Fibras en tracción uniaxial. Resultados de simulación numérica.

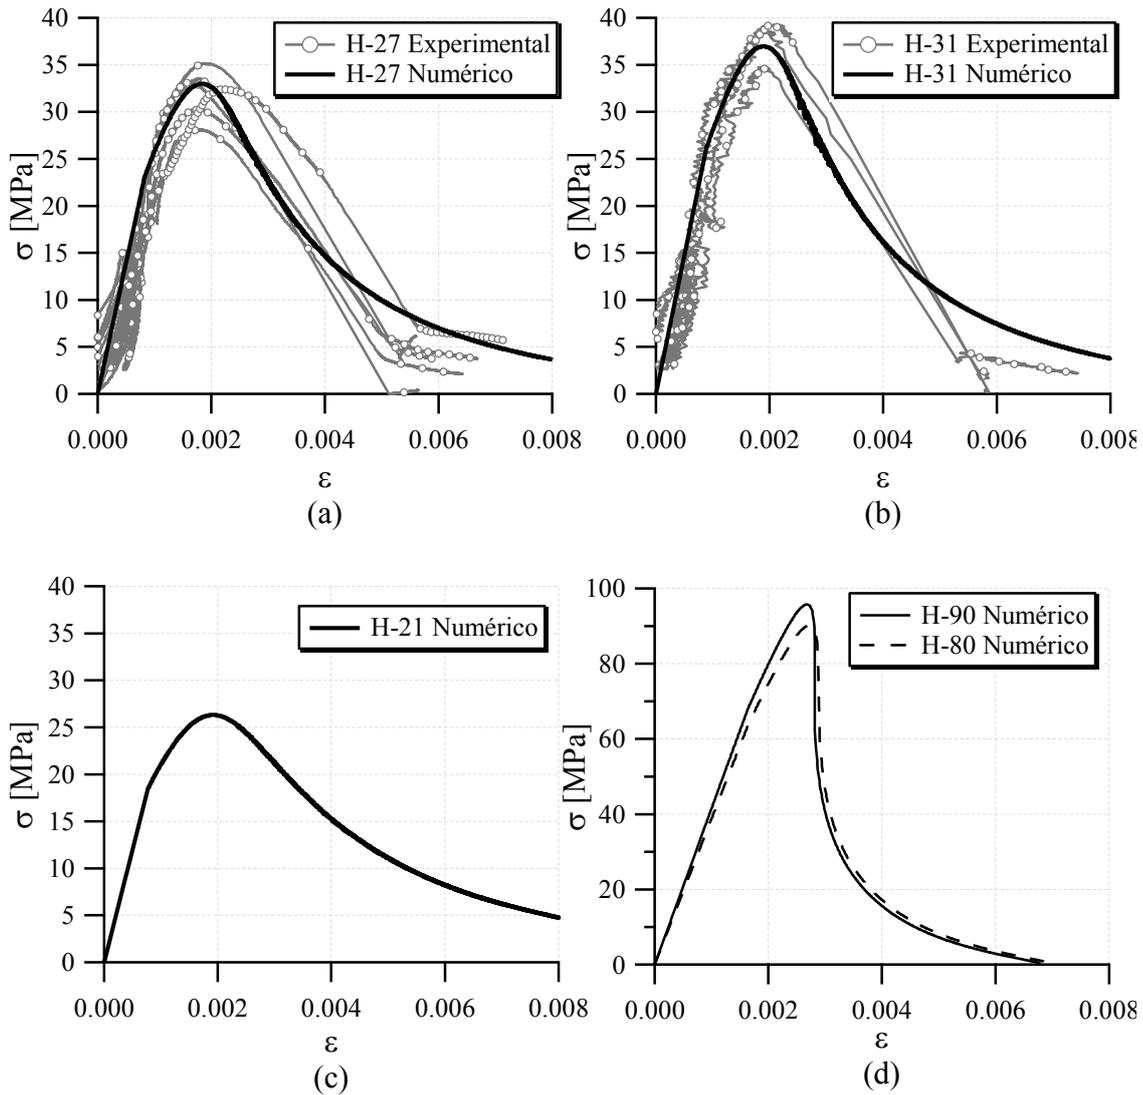
Figura 5.6. Ensayo de compresión uniaxial. Hormigón simple.

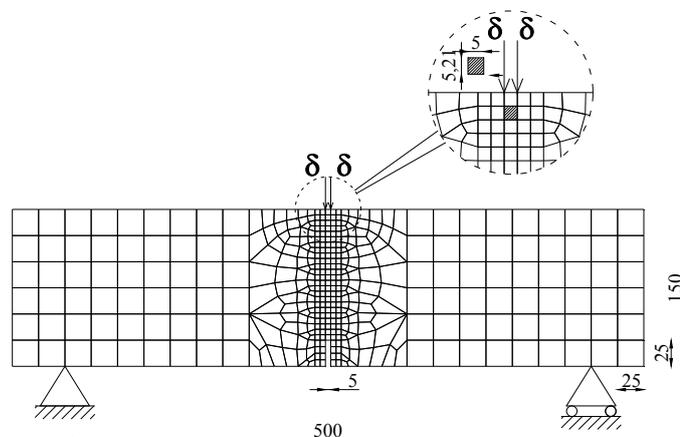
Figura 5.8. Malla Elementos Finitos Flexión ensayo Rilem.

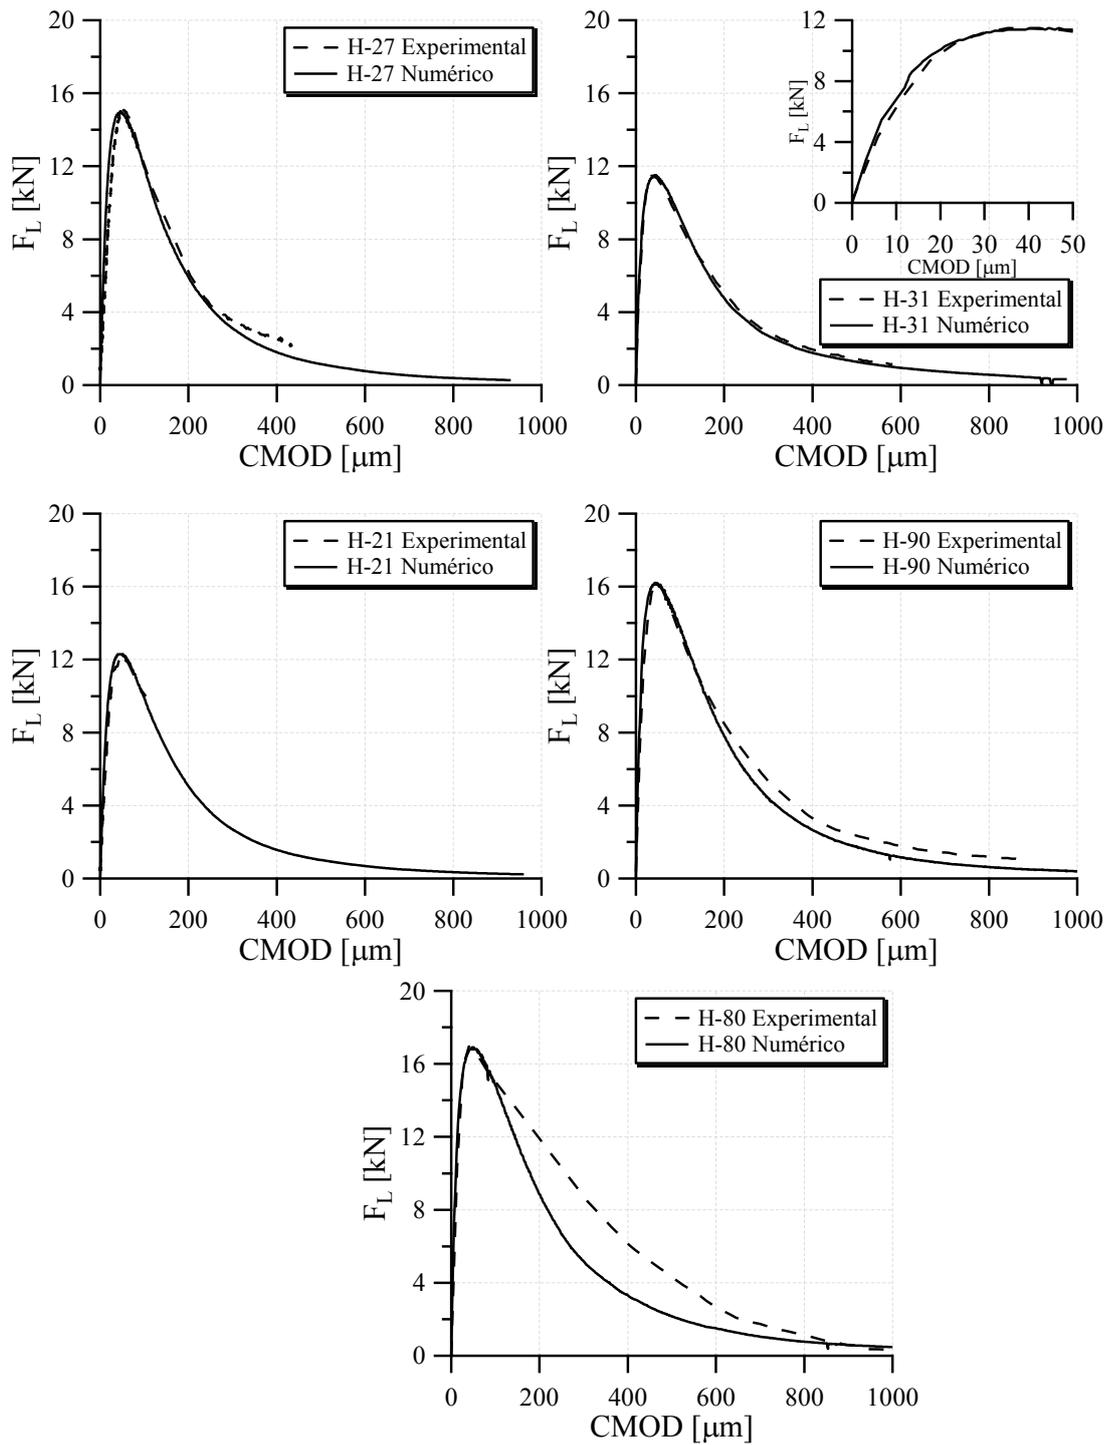
Figura 5.9. Comparación numérica - experimental hormigón simple.

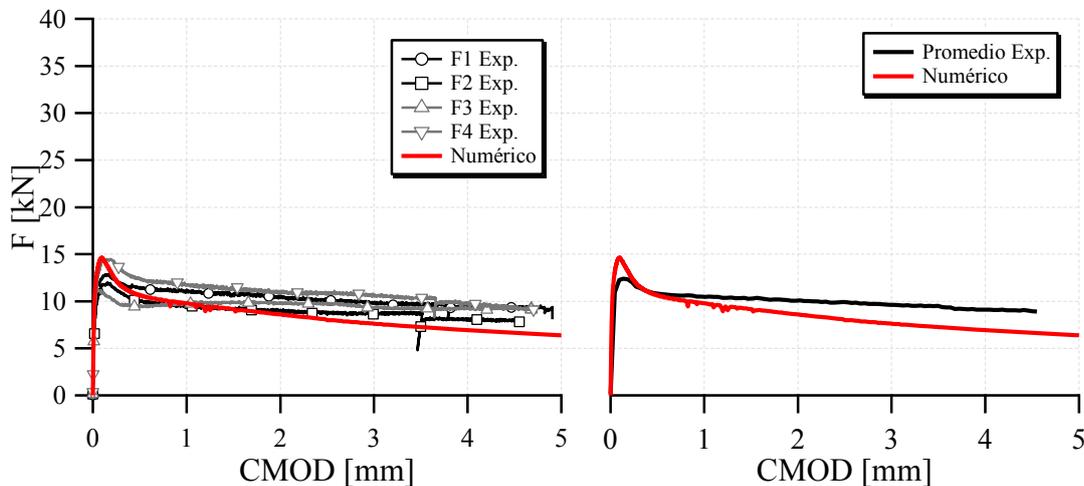
Figura 5.10. Comparación numérica experimental vigas Rilem etapa piloto con 40kg/m^3 de fibras.

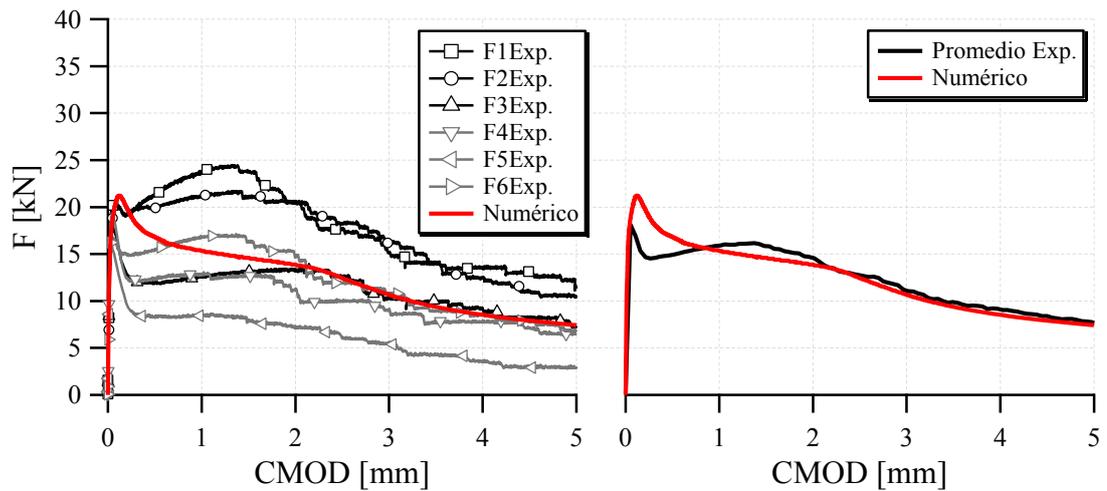
Figura 5.11. Comparación numérica experimental vigas Rilem campaña experimental con 30kg/m^3 de fibras.

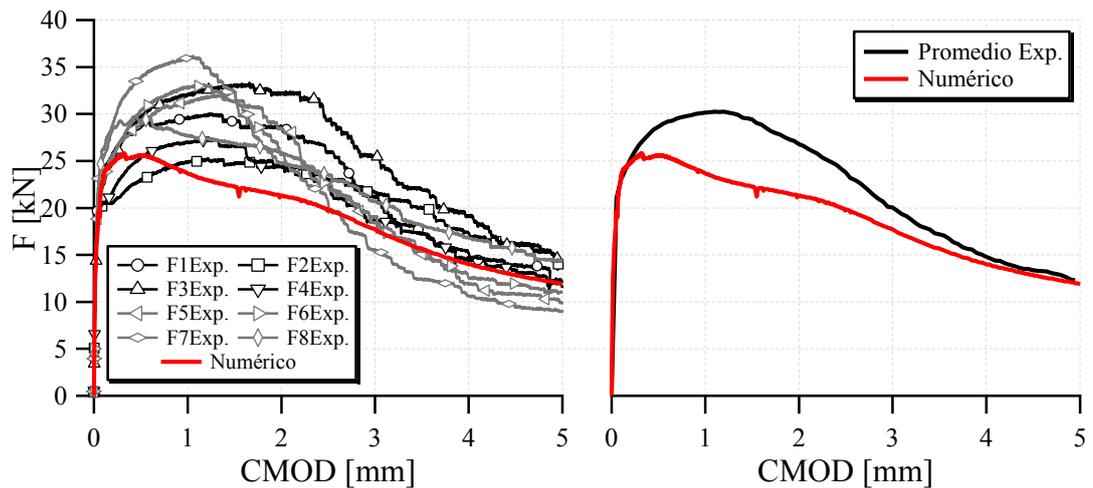
Figura 5.12. Comparación numérica experimental vigas Rilem campaña experimental con 60kg/m^3 de fibras.

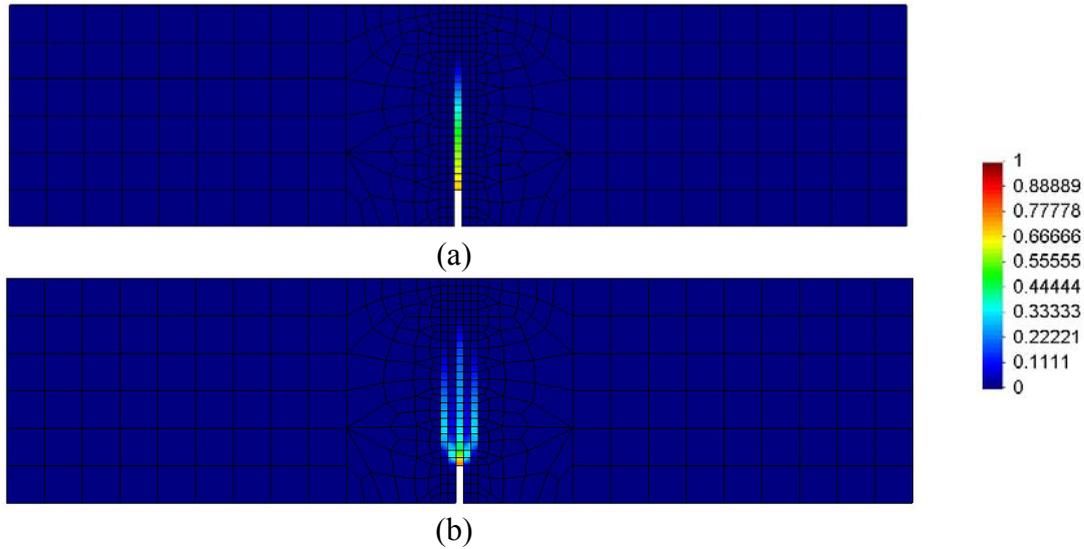
Figura 5.13. Comparación variable de endurecimiento plástico hormigón de vigas Rilem con 30kg/m^3 y 60kg/m^3 de fibras para $\text{CMOD}=0.15\text{mm}$. (a) Hormigón HRF 30kg/m^3 de fibras. (b) Hormigón HRF 60kg/m^3 de fibras.

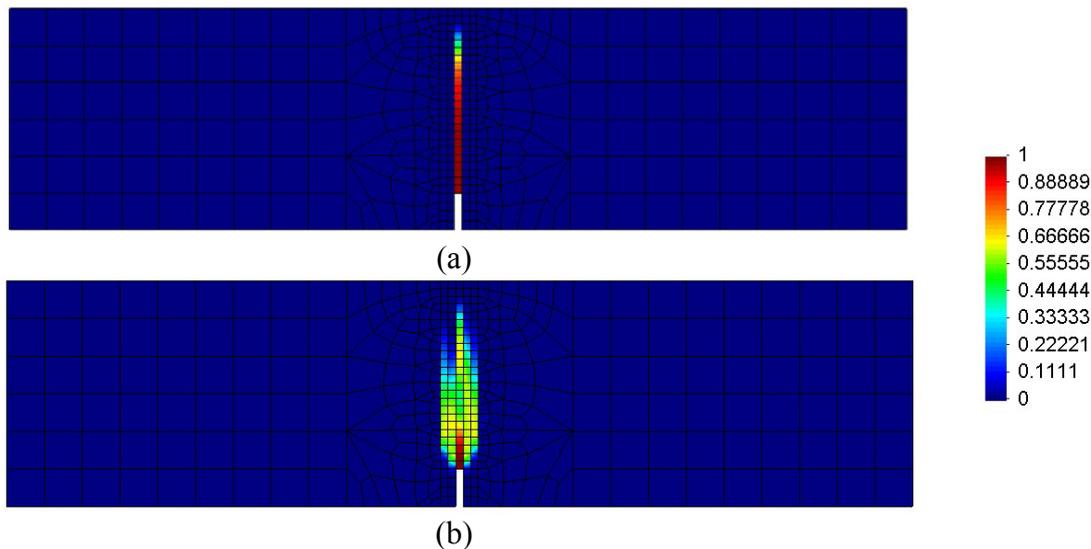
Figura 5.14. Comparación variable de endurecimiento plástico hormigón de vigas Rilem con 30kg/m^3 y 60kg/m^3 de fibras para $\text{CMOD}=0.5\text{mm}$. (a) Hormigón HRF 30kg/m^3 . (b) Hormigón HRF 60kg/m^3 de fibras.

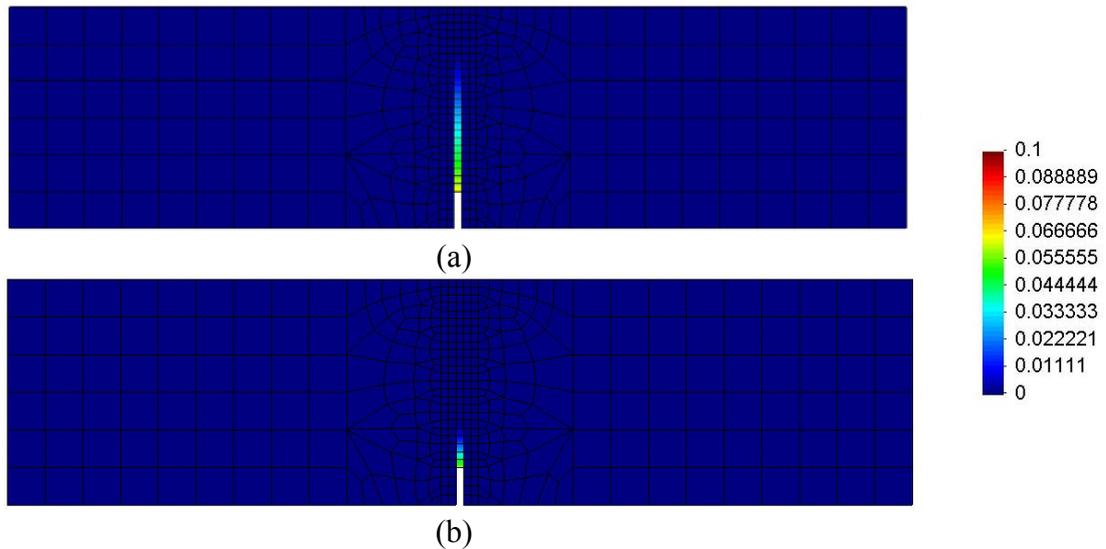
Figura 5.15. Comparación variable de endurecimiento plástico fibras de vigas Rilem con 30kg/m^3 y 60kg/m^3 de fibras para $\text{CMOD}=0.5\text{mm}$. (a) Fibras HRF 30kg/m^3 de fibras. (b) Fibras HRF 60kg/m^3 de fibras.

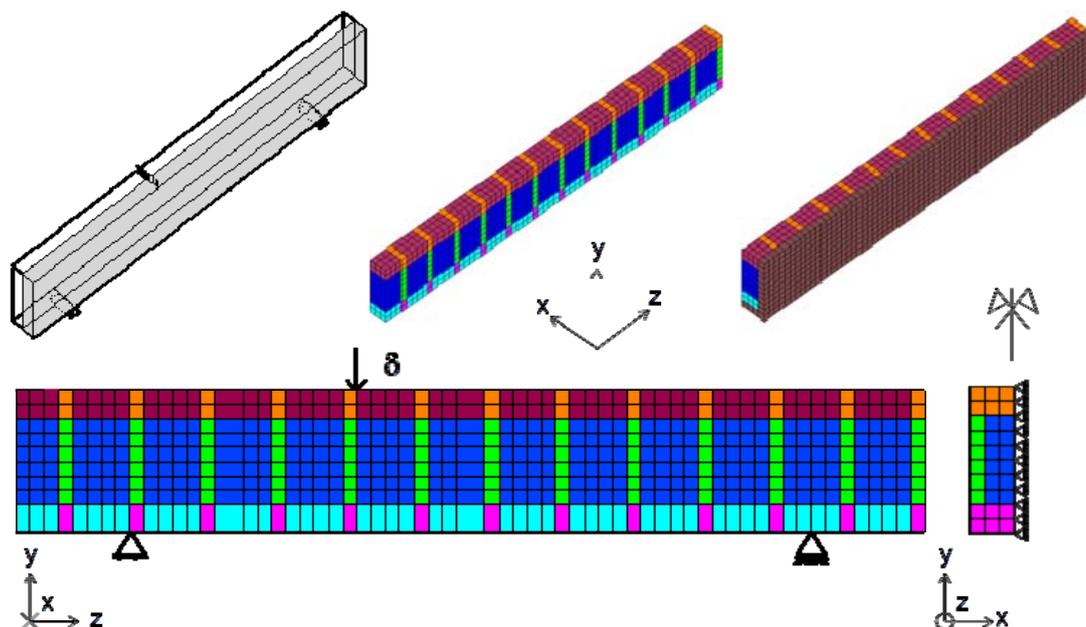
Figura 5.18. Malla de EF usada en la simulación de vigas en 3D

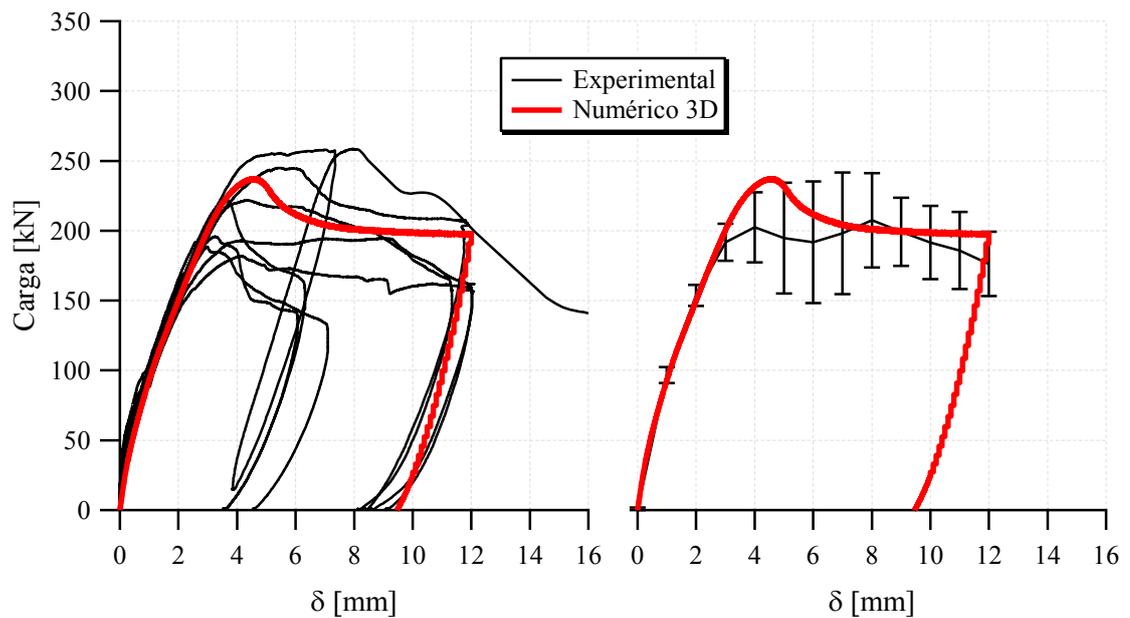
Figura 5.20. Curvas carga-desplazamiento vigas con estribos sin refuerzo. Comparación de resultados numéricos y experimentales.

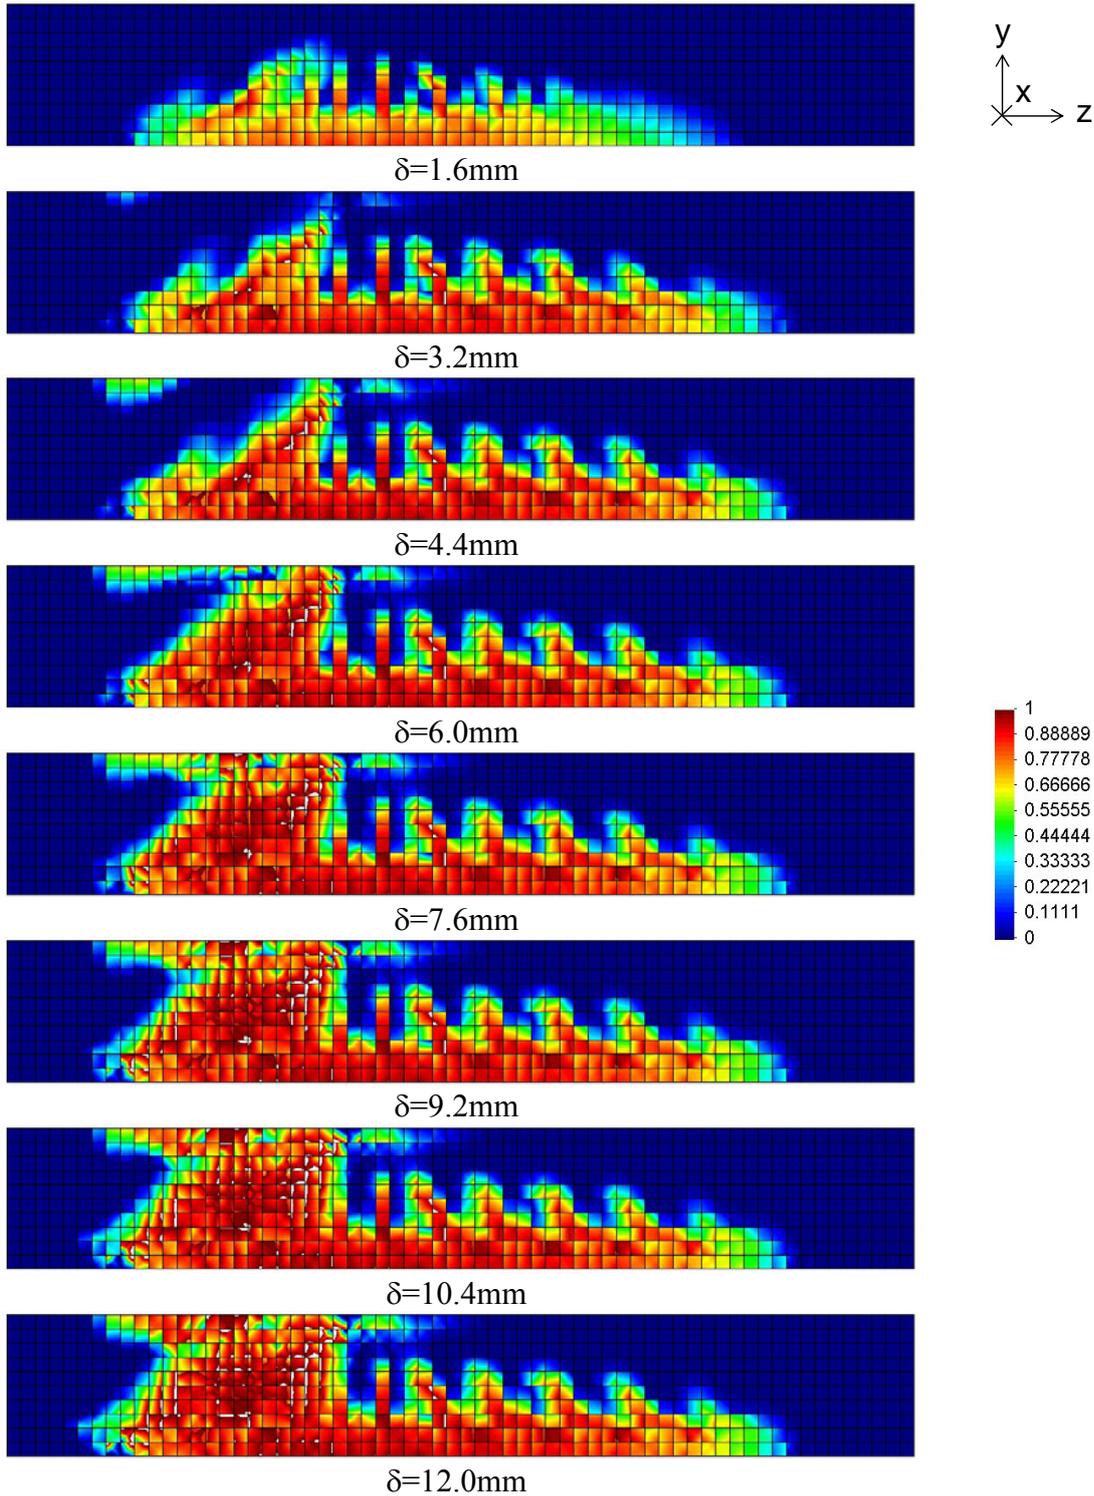
Figura 5.21. Variable de endurecimiento plástico hormigón de viga con estribos sin refuerzo.
