REFUERZO DE ELEMENTOS ESTRUCTURALES DE
HORMIGÓN CON HORMIGÓN REFORZADO CON FIBRAS

ING. GONZALO JAVIER RUANO SANDOVAL

Instituto de Estructuras
Facultad de Ciencias Exactas y Tecnología
Universidad Nacional de Tucumán
San Miguel de Tucumán
Febrero 2013

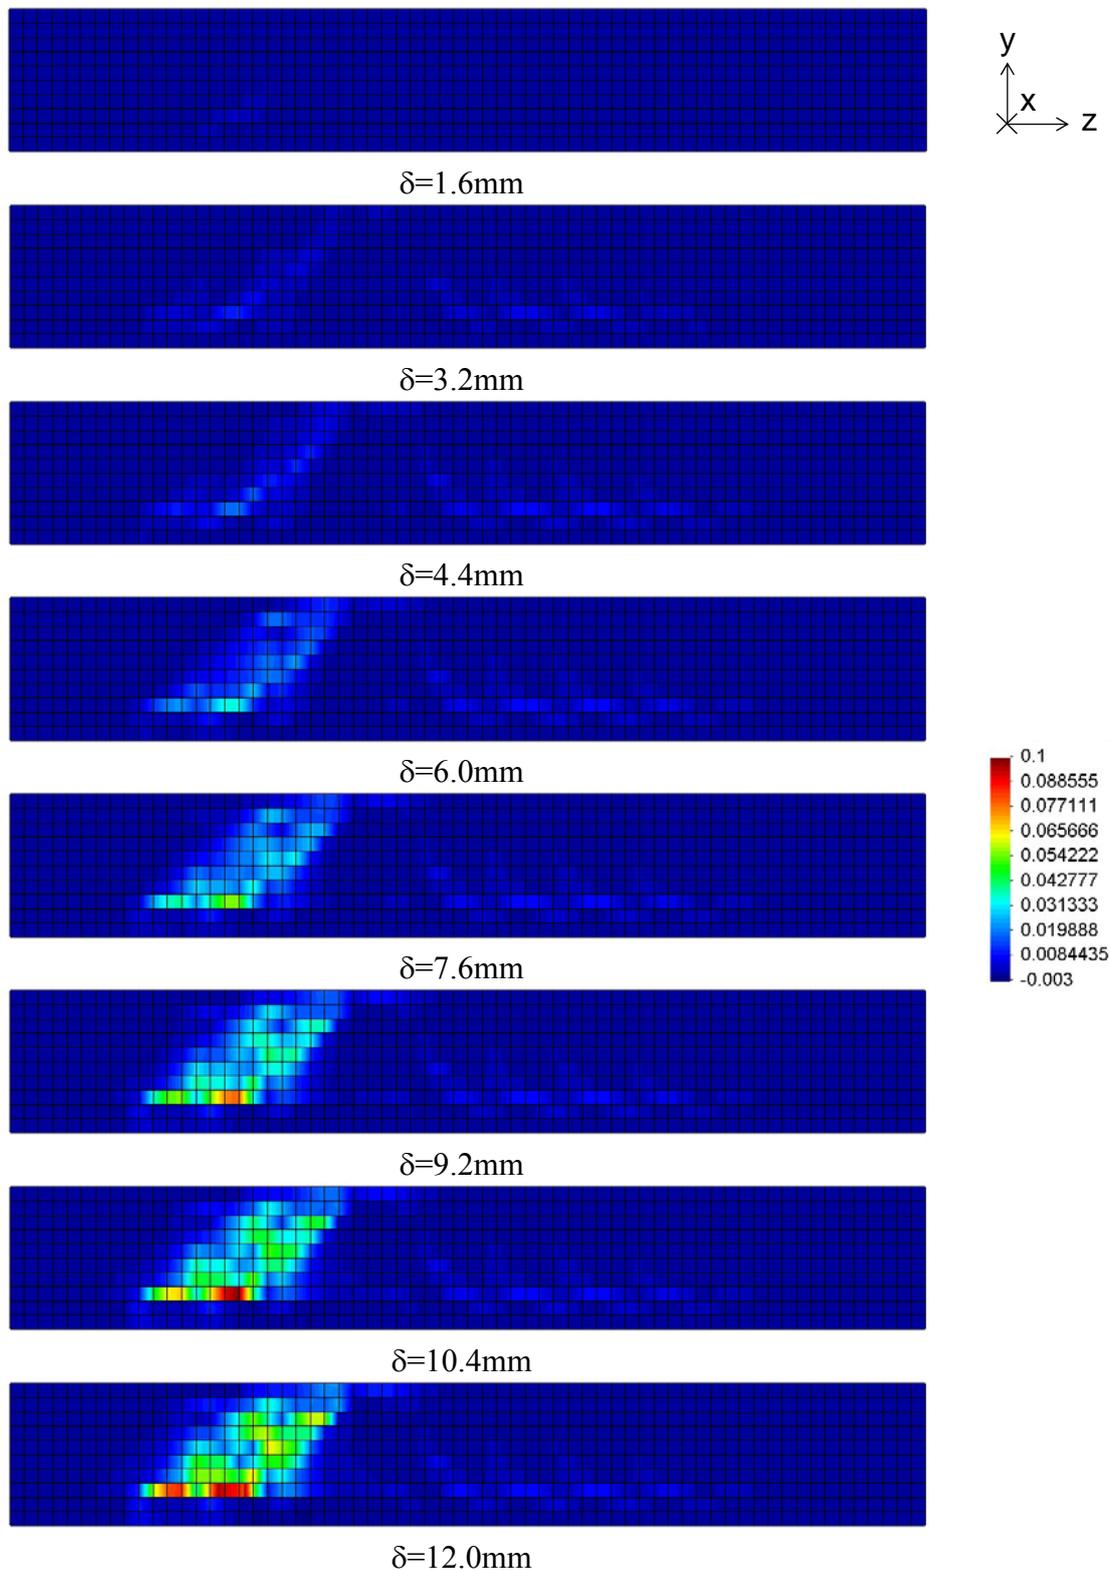
Figura 5.22. Deformación plástica hormigón ϵ_{yy} viga con estribos sin refuerzo.

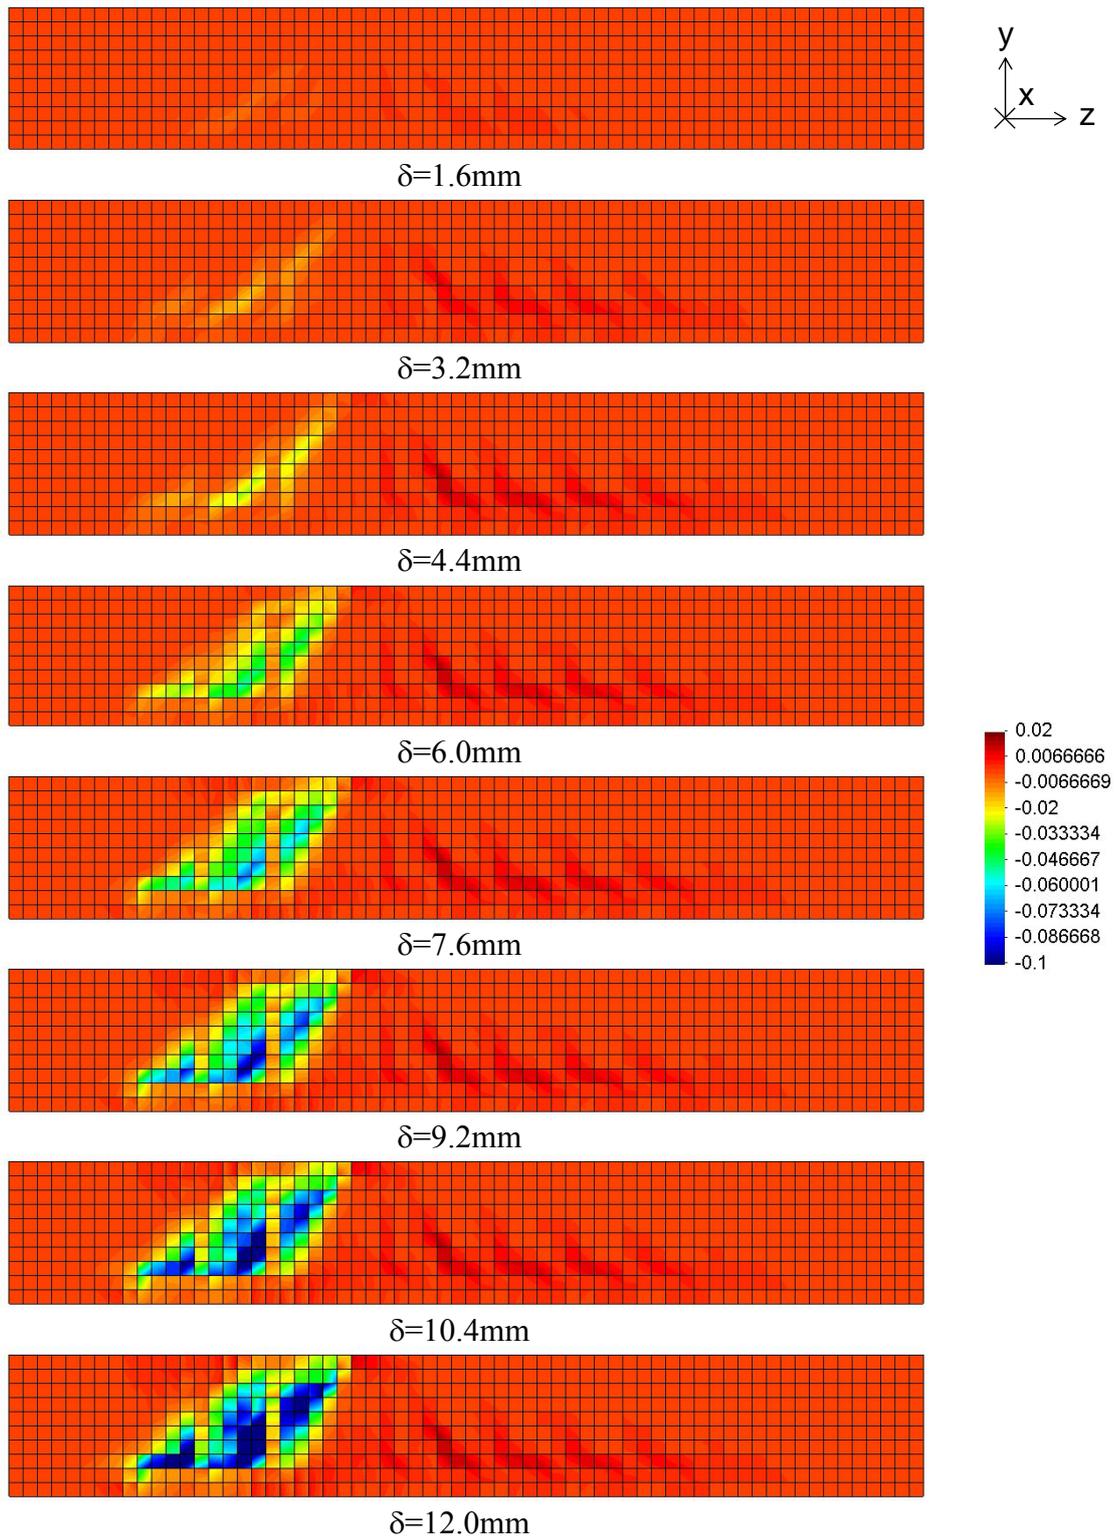
Figura 5.23. Deformación plástica hormigón ϵ_{yz} viga con estribos sin refuerzo.

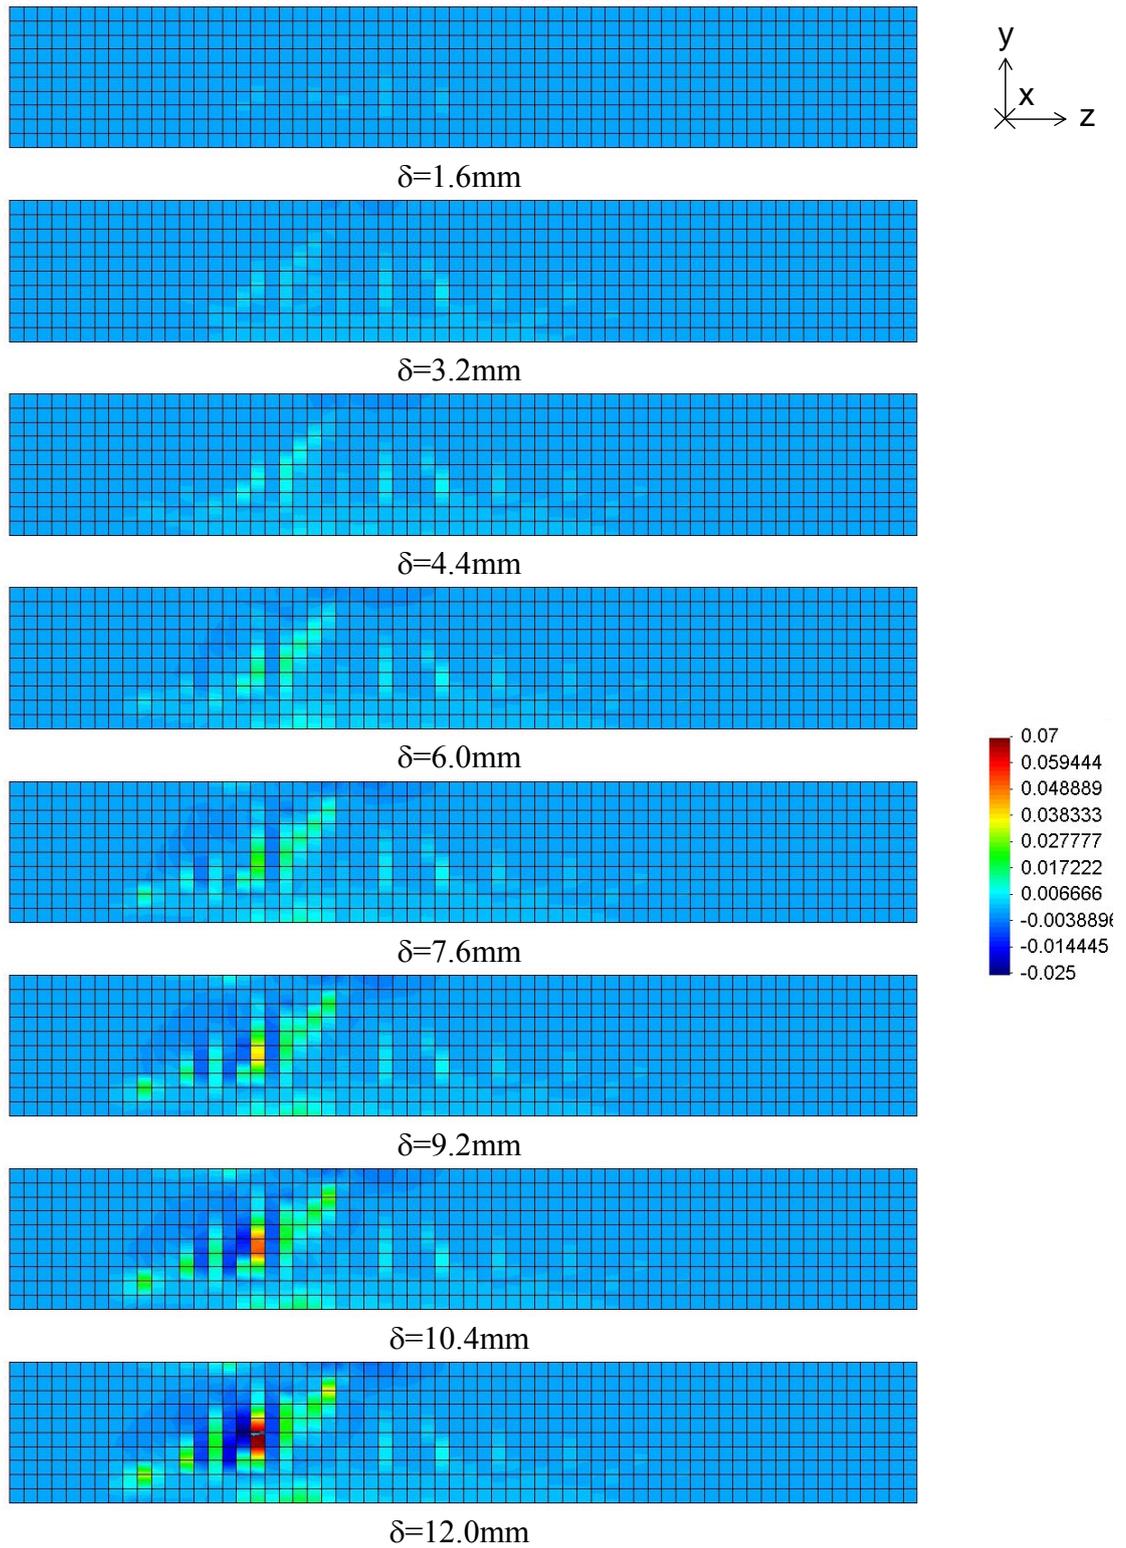
Figura 5.24. Deformación plástica hormigón ε_{zz} viga con estribos sin refuerzo.

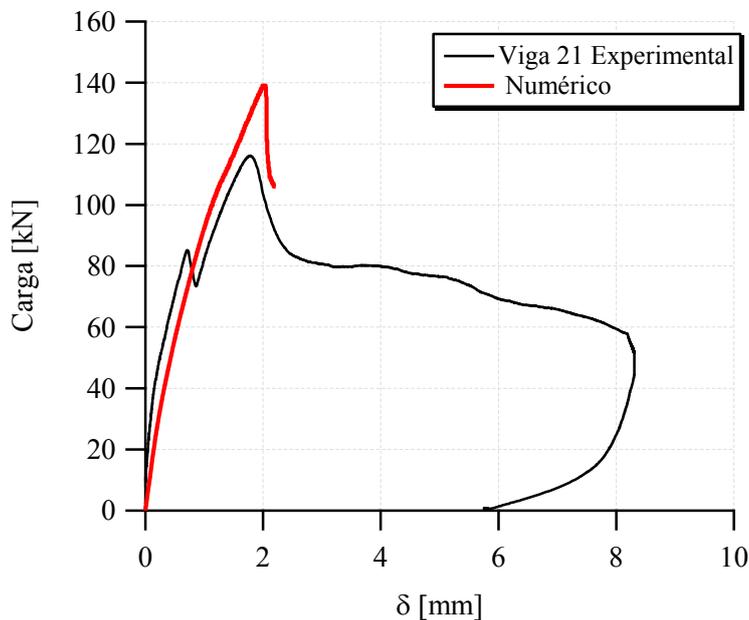
Figura 5.25. Curvas carga-desplazamiento vigas sin estribos sin refuerzo. Comparación de resultados numéricos y experimentales.

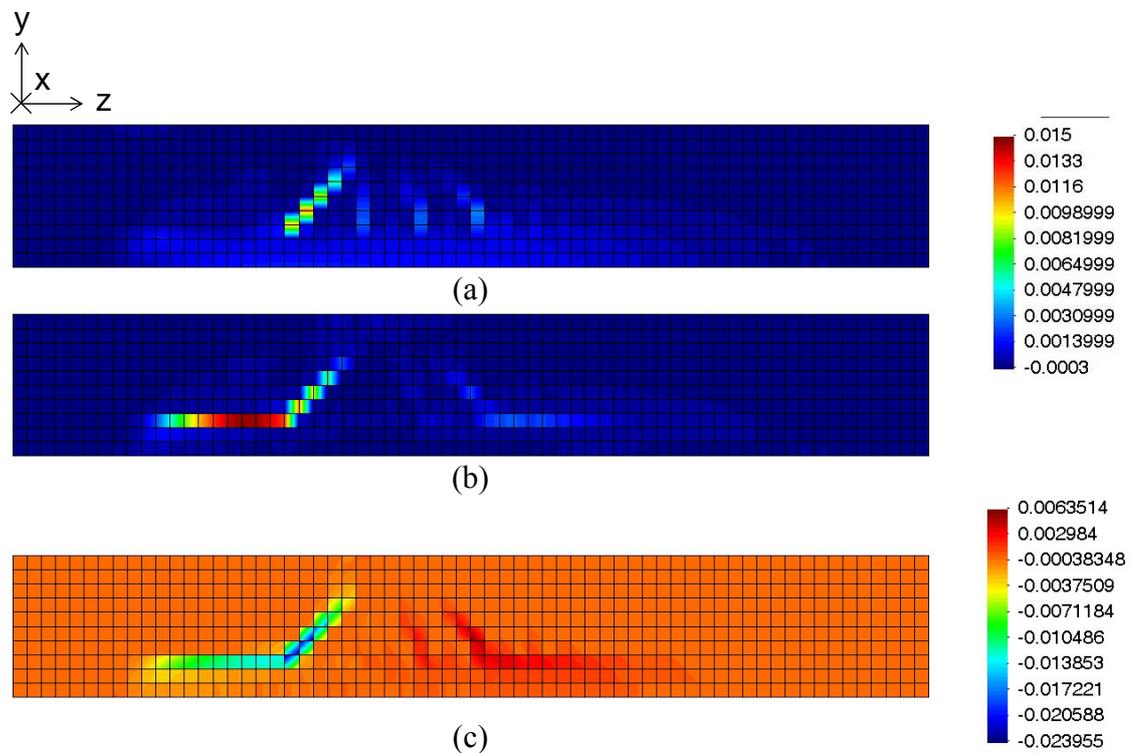
Figura 5.27. Deformaciones plásticas viga sin estribos sin refuerzo en pico de carga $\delta=2\text{mm}$. (a) ε_{zz} , (b) ε_{yy} , (c) ε_{yz} .

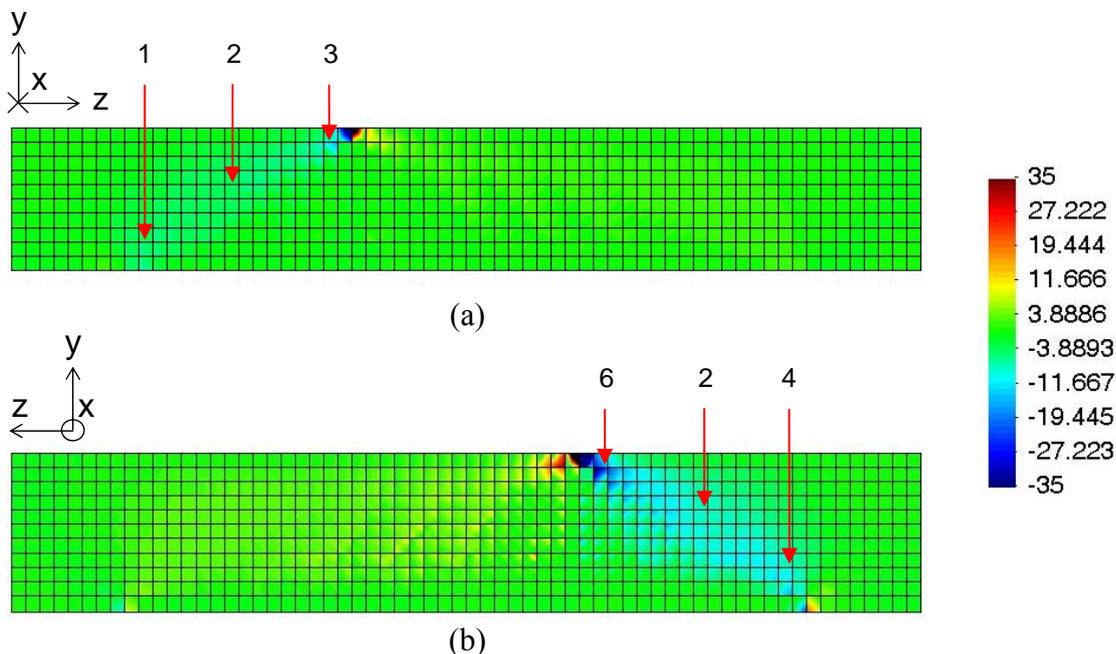
Figura 5.28. Tensiones de corte σ_{yz} viga con estribos reforzada con HRF con 60kg/m^3 de fibras correspondientes a carga máxima. (a) Hormigón H-21 vigas. (b) Hormigón H-90 de HRF encamisado.

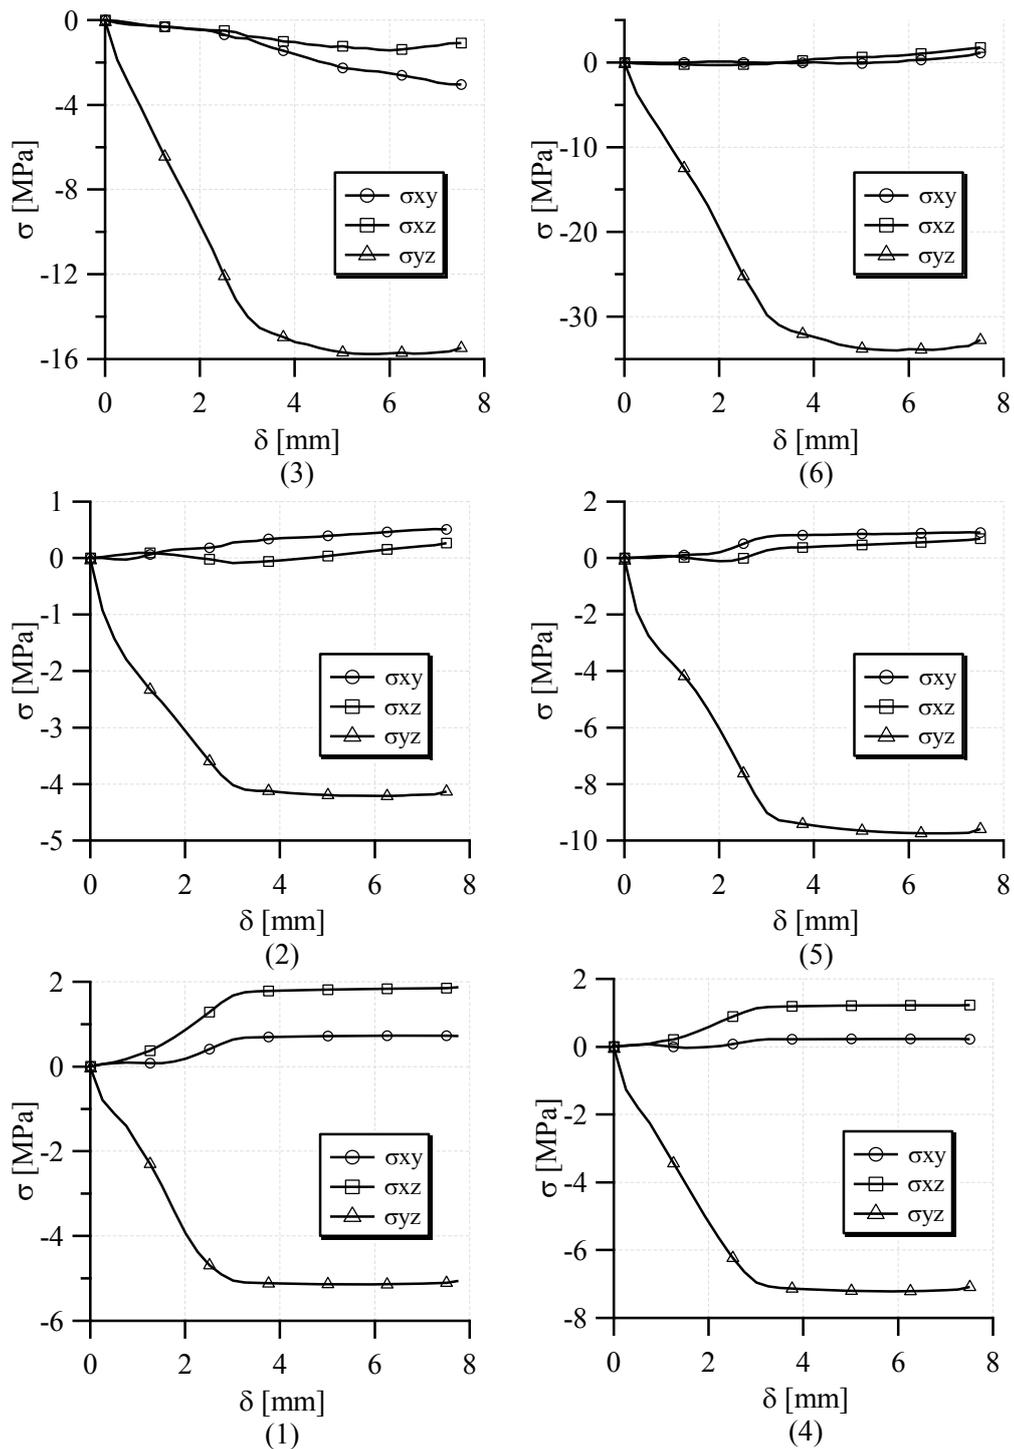
Figura 5.29. Tensiones de corte en viga reforzada con HRF con 60kg/m^3 de fibras. (1), (2) y (3) tensiones en hormigón H-21 de viga de hormigón armado. (4), (5) y (6) tensiones en hormigón H-90 de encamisado de HRF.

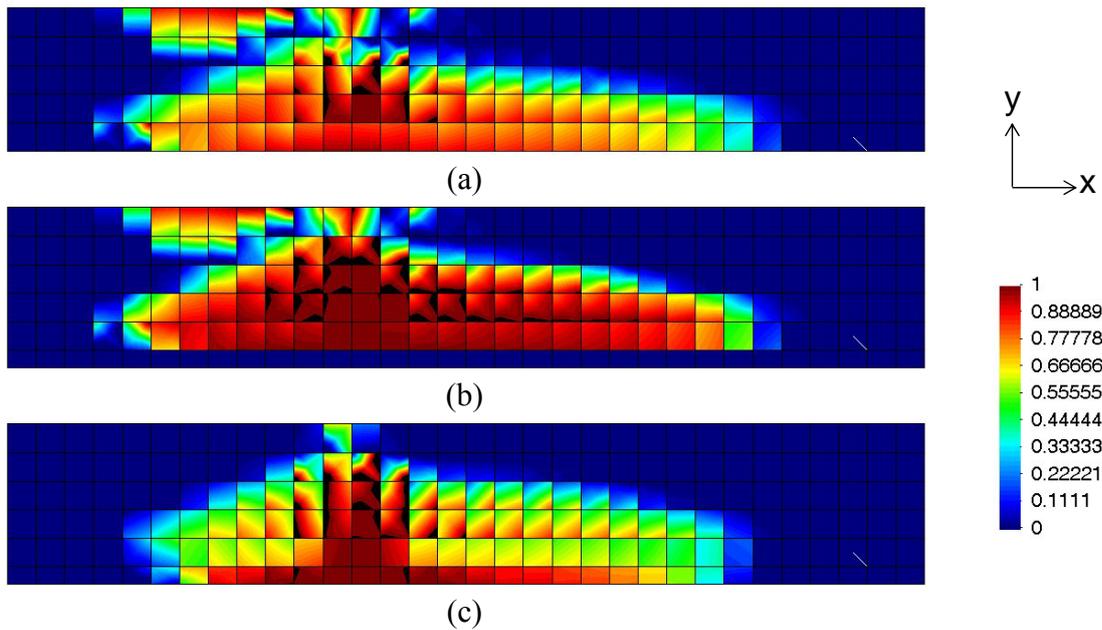
Figura 5.34. Variable de endurecimiento plástico. (a) Hormigón viga fin caso de carga sin refuerzo. (b) Hormigón viga caso reparada $\delta=1$ mm. (c) Hormigón alta resistencia de encamisado caso viga reparada $\delta=1$ mm.

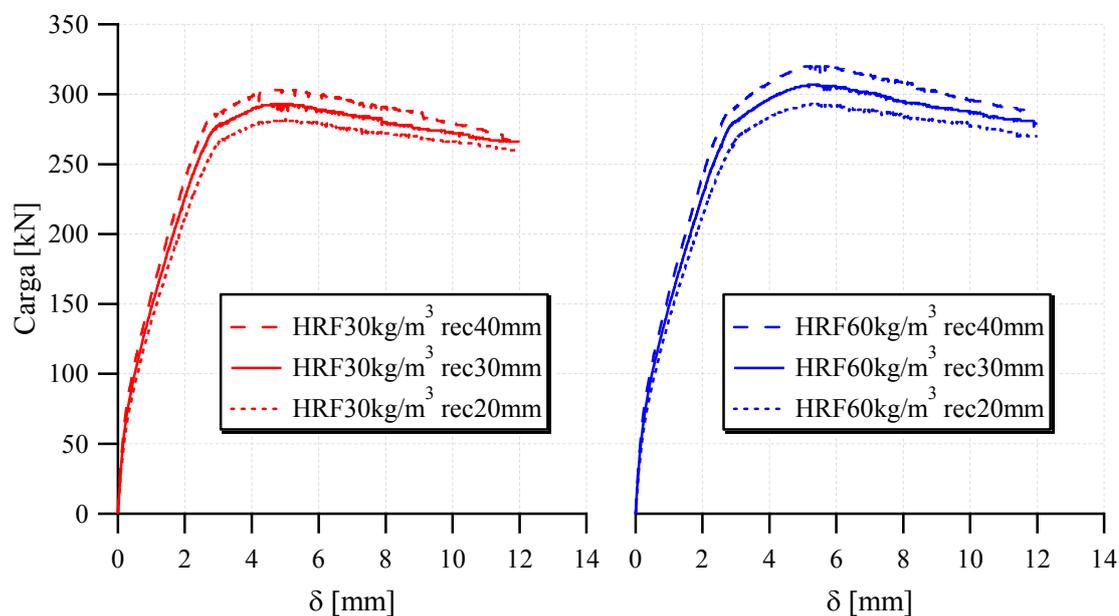
Figura 5.35. Alternativas de refuerzo de vigas. Respuestas carga-desplazamiento para diferentes espesores de encamisado.

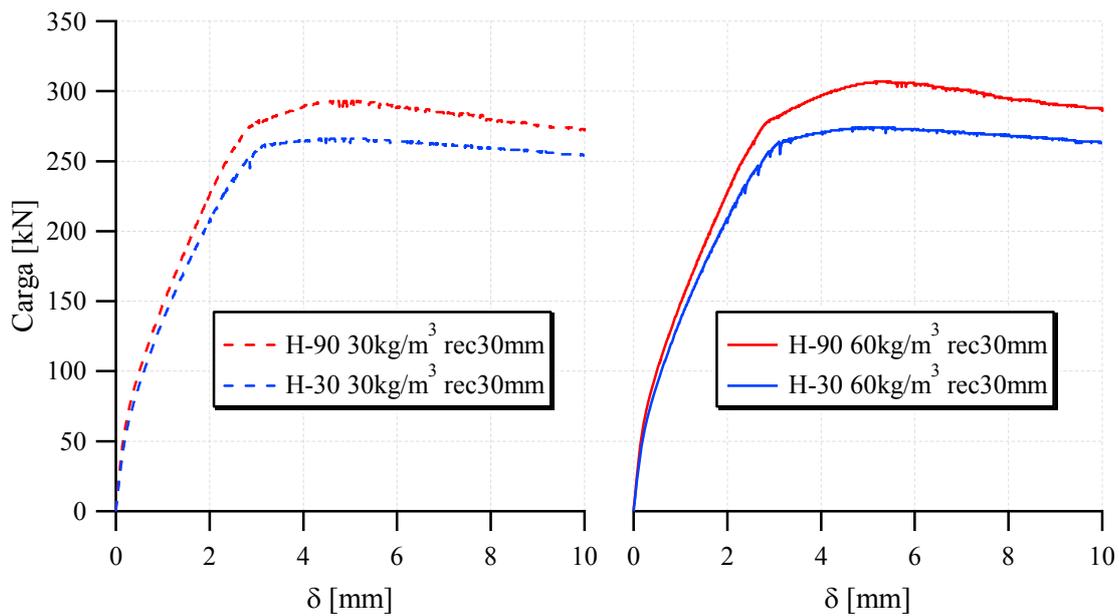
Figura 5.36. Alternativas de refuerzo de vigas. Respuestas carga-desplazamiento para diferente calidad de hormigón.

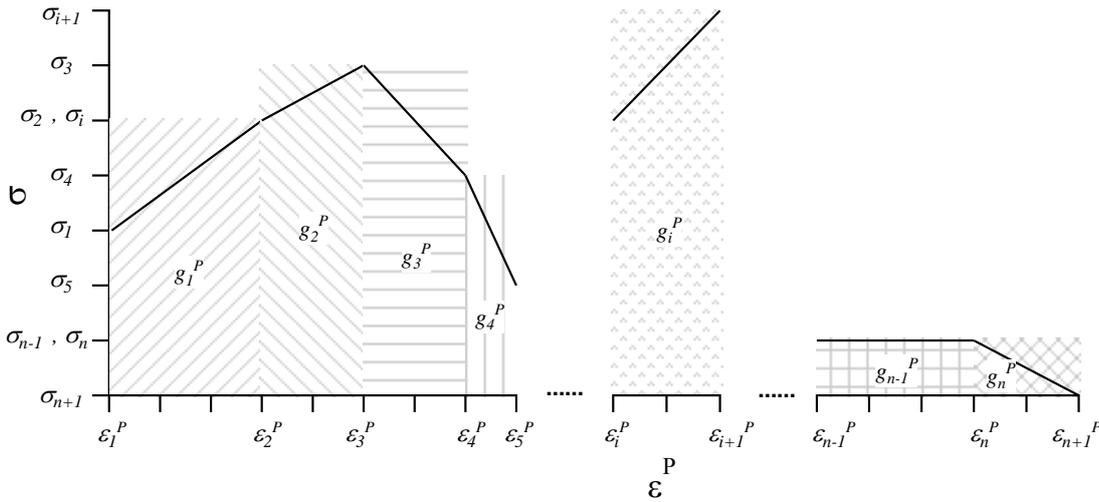
Figura A5.1. Esquema de comportamiento de endurecimiento cualquiera.
