**ESTUDIO TEORICO-EXPERIMENTAL DE LA CORROSION EN
ACEROS DE ELEMENTOS PRETENSADOS DE HORMIGON**

Tesis presentada en parcial cumplimiento para la obtención del grado académico de
Magister en Ingeniería Estructural

**Laboratorio de Estructuras
Facultad de Ciencias Exactas y Tecnología
Universidad Nacional de Tucumán**

San Miguel de Tucumán, Octubre de 1999.

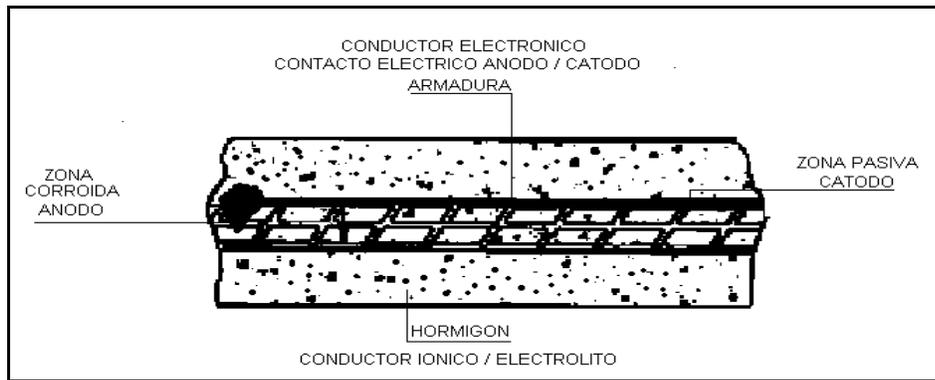
- a)- un ánodo: donde ocurre la oxidación
- b)- un cátodo: donde ocurre la reducción
- c)- un conductor metálico: donde la corriente eléctrica es el flujo de electrones
- d)- un electrolito: en este caso el hormigón, donde la corriente eléctrica es generada por el flujo de iones en un medio acuoso.

Figura II-1: Proceso De Corrosión

La corrosión de la armadura en el hormigón consiste en la oxidación destructiva del acero, por el medio que lo rodea. Así, la corrosión ocurre como resultado de la formación de una celda electroquímica, la cual consiste en cuatro elementos principales (Manual de Inspección, Evaluación, y Diagnóstico de Corrosión en Estructuras de Hormigón Armado, 1998) (Figura II-1):

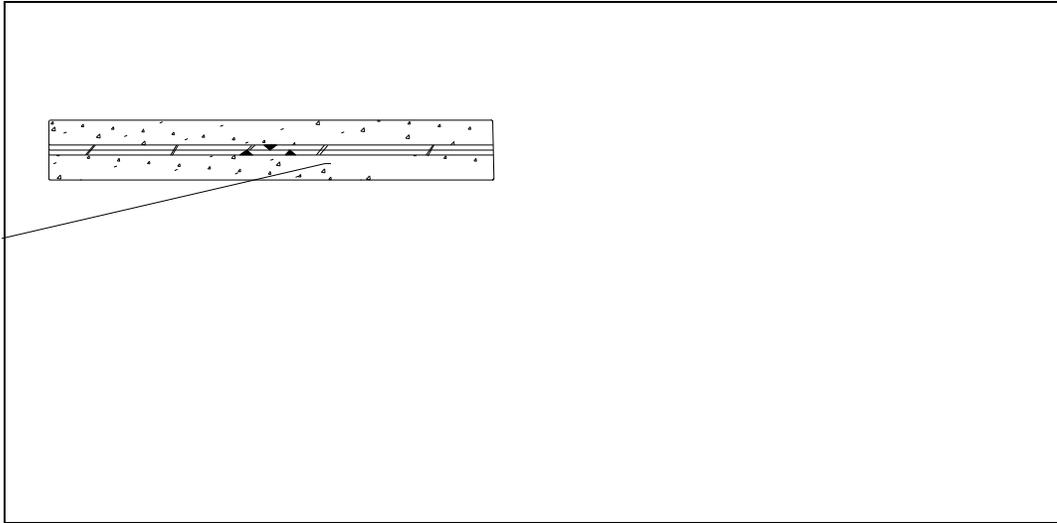
Figura II-2: Mecanismo De Corrosión Por Picadura De La Armadura

2.2.1.1. Corrosión Por Picaduras: las picaduras se forman por la disolución localizada de la película pasiva, típicamente resultan del ingreso de iones cloruro al medio, bien sea porque provienen del medio exterior o porque fueron incorporados en la masa de hormigón (Figura II-2).

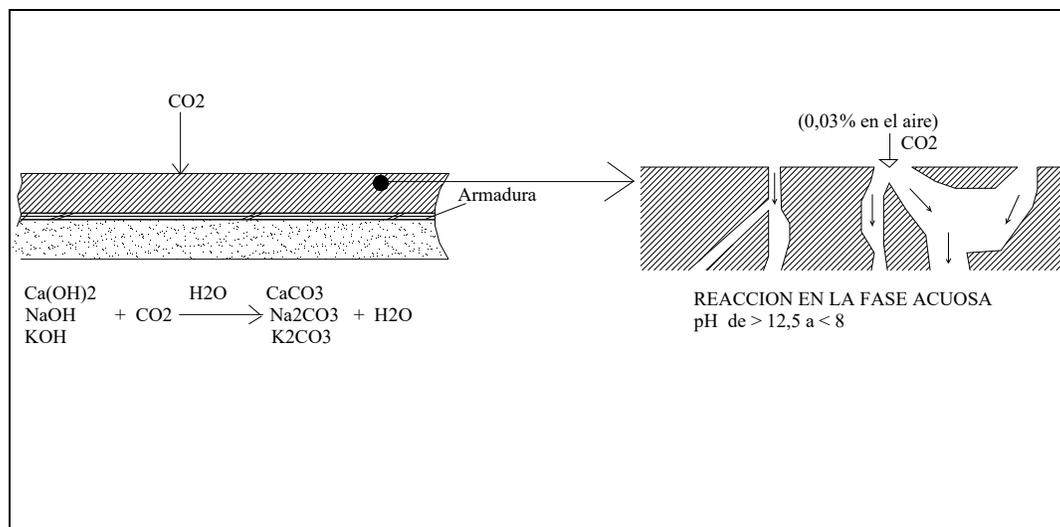
Figura II-3: Mecanismo De Corrosión Uniforme (Carbonatación) De La Armadura En Hormigón

La corrosión uniforme es el resultado de una pérdida generalizada de la película pasiva, resultante de la carbonatación del hormigón y/o lavado por aguas puras o ligeramente ácidas (Figura II-3).

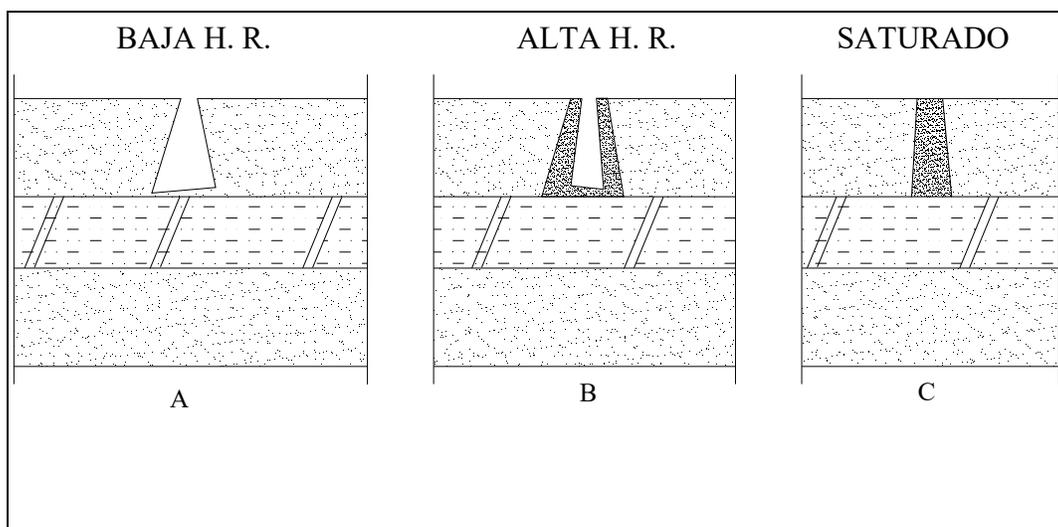
Figura II-5 : Efecto Del Contenido De Humedad En Los Poros Del Hormigón, En La Corrosión De La Armadura

Además, el agua es necesaria para la movilidad de los iones a través del electrolito. En el hormigón seco, la resistividad eléctrica es tan elevada que impide que la corrosión se produzca aun en ausencia de la capa pasivante sobre el acero; sólo la existencia de una cierta cantidad mínima de humedad en los poros del hormigón permitirá el desarrollo de los procesos corrosivos. Por lo tanto, cuanto mayor sea el contenido de humedad en los poros del hormigón, menor será el valor de la resistividad eléctrica y más elevadas podrán ser, en principio, las velocidades de corrosión (Figura II-5).

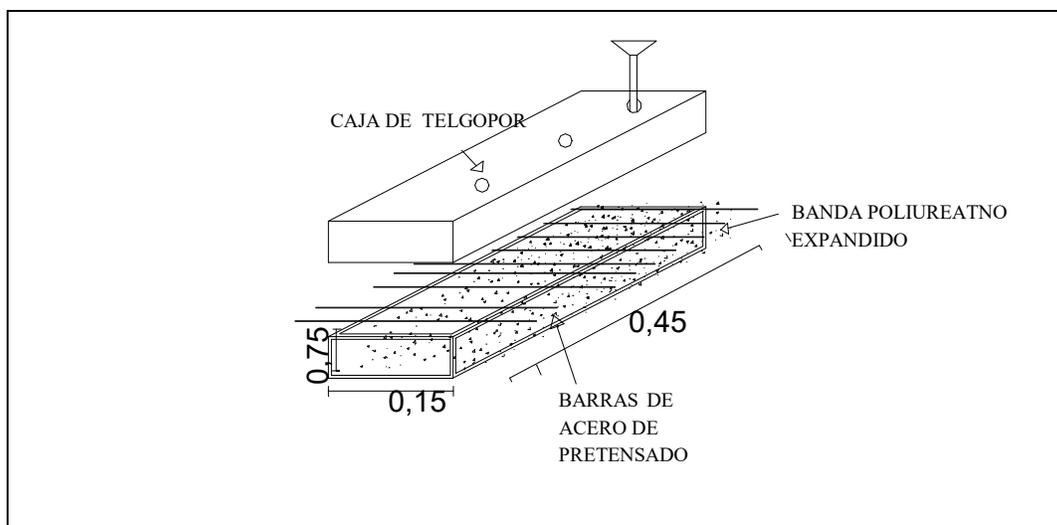
Figura III-1: Dispositivo Donde Se Realiza El Proceso De Corrosión Acelerada

La Figura III-1 muestra el dispositivo armado.

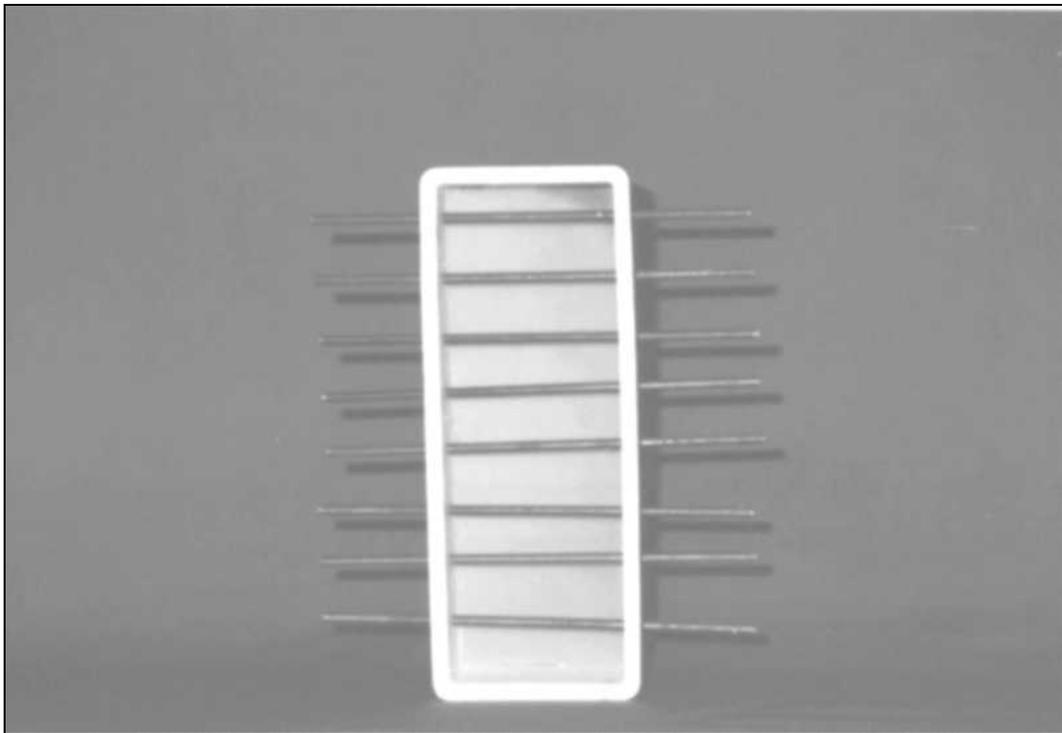
Fotografía III-1: Disposición De Las Barras Al Inicio Del Ensayo

Una vez finalizada esta etapa, fue armado el dispositivo de ensayo. Posteriormente se vertieron las soluciones salinas ya preparadas, de manera tal, que humedecieran las banda de poliuretano expandido. Fue utilizado un embudo que era colocado en cada uno de los orificios que se encuentran en la tapa de la caja para realizar una distribución uniforme del líquido (ver Fotografía III-1).

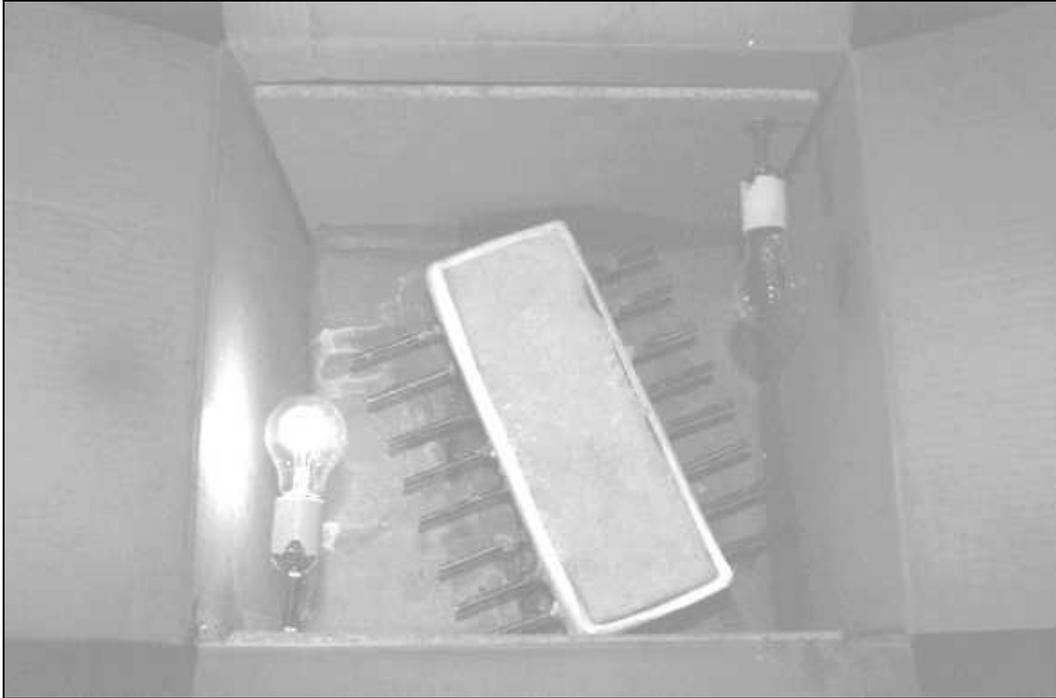
Fotografía III-2: Vista Del Prototipo Dentro Del Ambiente Con Temperatura Media De 40 °C

donde la temperatura media promedio es de aproximadamente 40 °C, favoreciendo el proceso electroquímico. (Fotografía III-2). Diariamente se les colocó una dosis de solución, de manera tal que las barras estuviesen en contacto permanente con ésta.

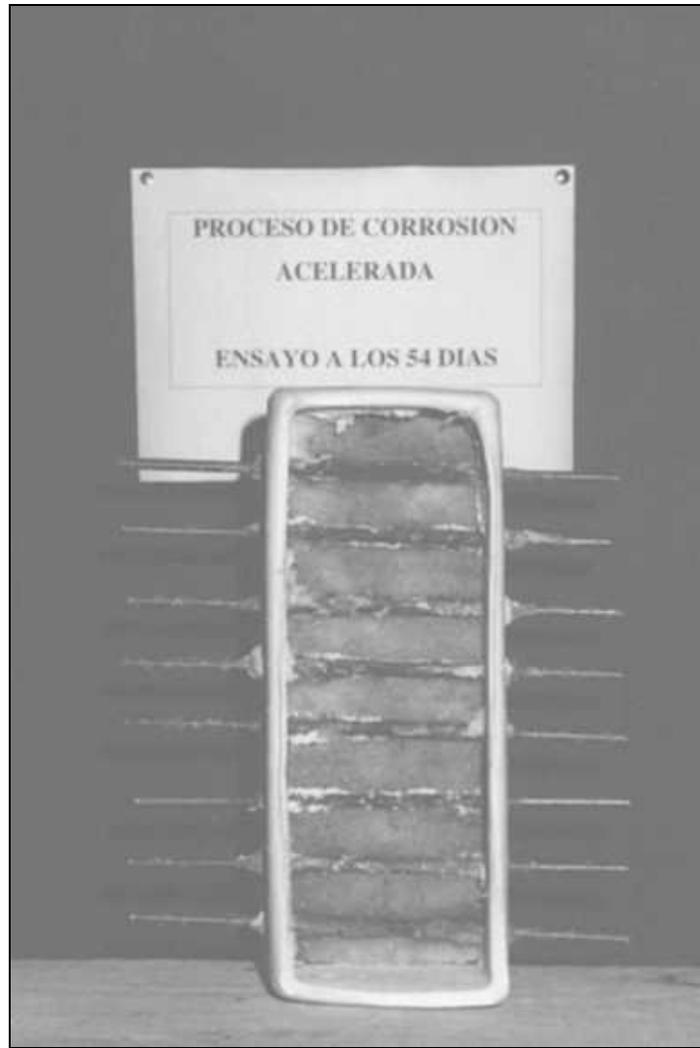
Fotografía III-3: Proceso Corrosivo A Los 54 Días Del Ensayo

Luego de 60 días fue retirada una de las barras de acero de pretensado del recipiente, fue extraída la capa de óxido que la recubría utilizando un desoxidante y fosfatizante incoloro. Posteriormente, utilizando un calibre de alta sensibilidad, fue medido el diámetro en distintos puntos de la zona corroída. Una vez obtenido el promedio de estas mediciones se lo comparó con el *valor - referencia*. Finalizada la toma de datos, fue colocada nuevamente en la caja. Este procedimiento se continuó realizando hasta la fecha. Puede observarse en la siguiente foto (Fotografía III-3) como avanzó el ataque corrosivo con el transcurso del tiempo, comparando con la Fotografía III-1.

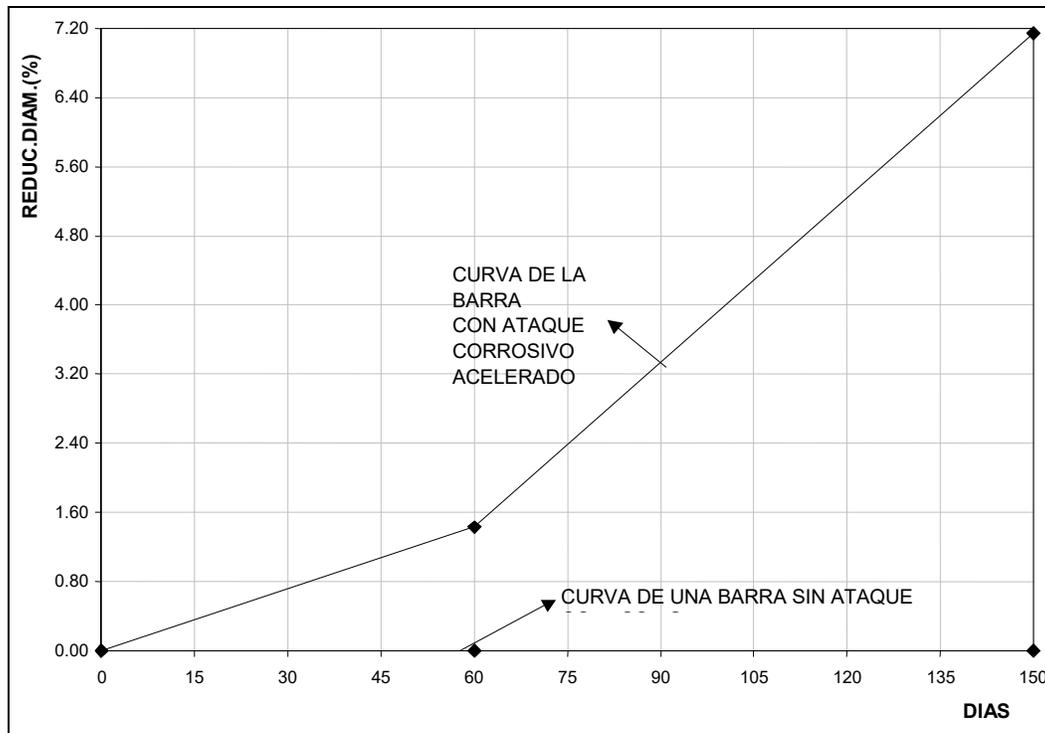
Figura III-2: Reducción Del Diámetro De La Barra En Porcentaje

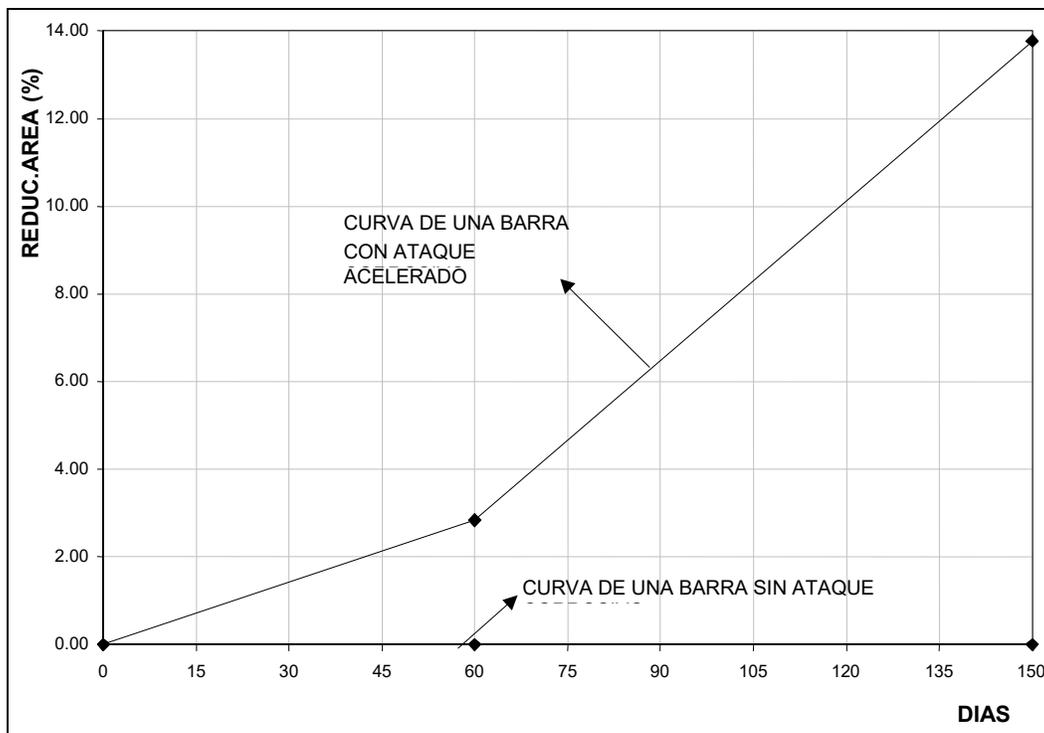
Figura III-3: Reducción Del Area De La Barra En Porcentaje

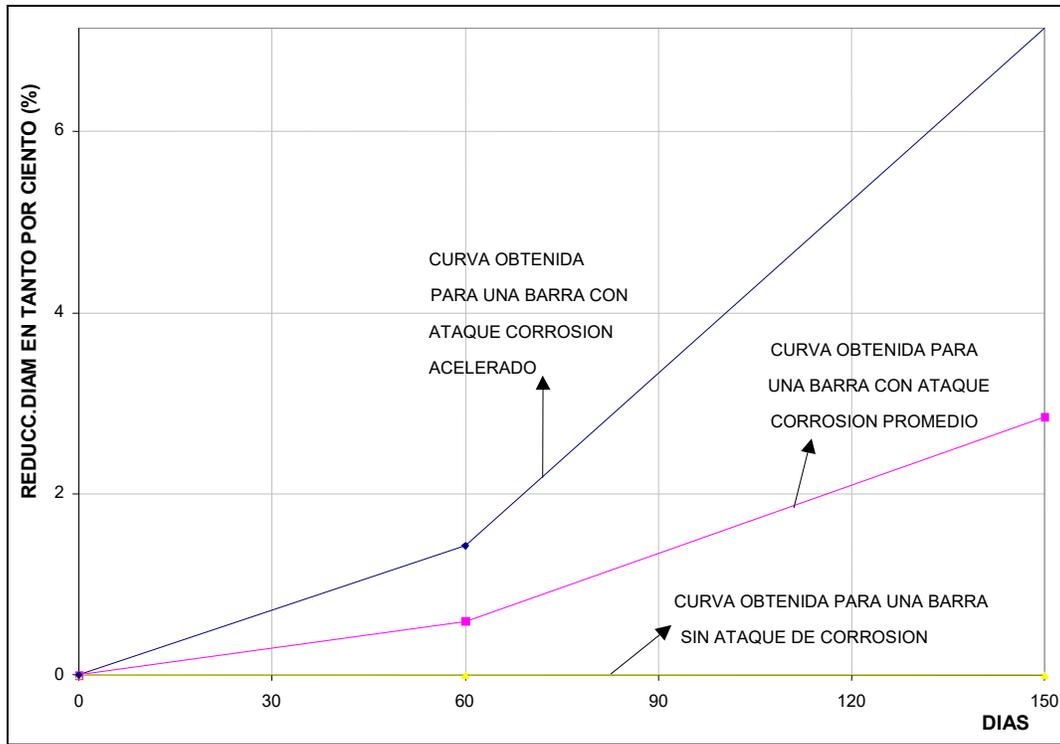
Figura III-5: Reducción Del Diámetro En Tanto Por Ciento De La Barra En Función Del Tiempo

En el primer gráfico (Figura III-5) se muestran los valores de la interpolación para el caso en que se toma como variable el porcentaje de reducción del diámetro de la barra en el tiempo. En el segundo gráfico (Figura III-6) puede observarse la interpolación obtenida para la variación del porcentaje de reducción del área del cable en función del tiempo.

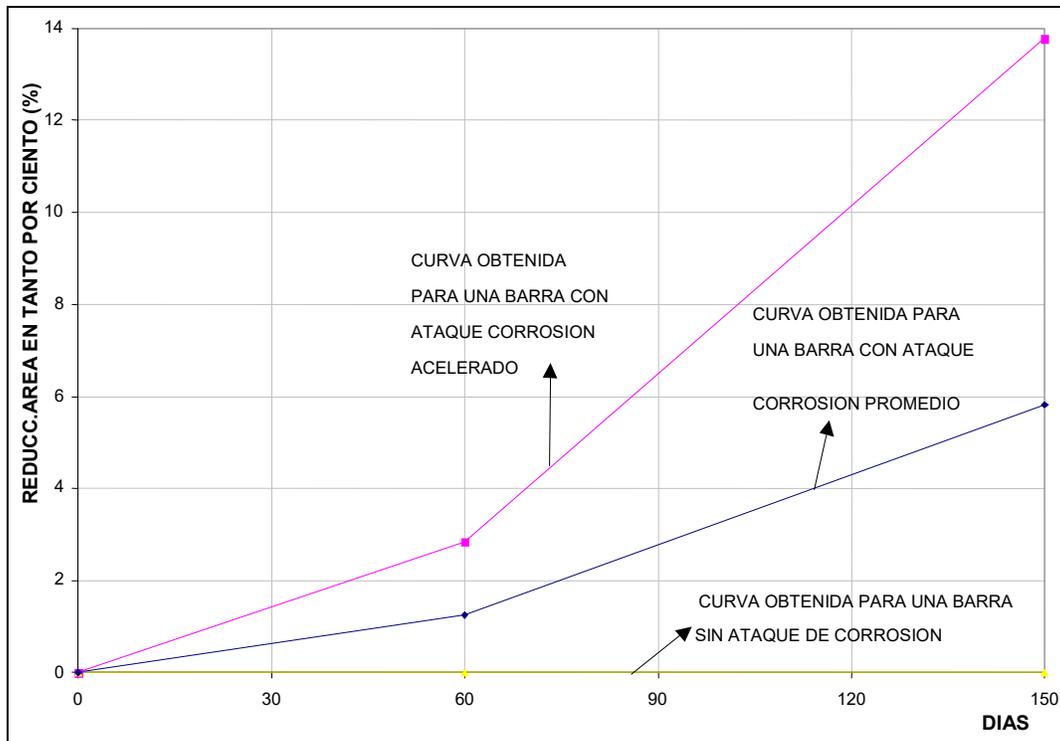
Figura III-6: Reducción Del Área En Tanto Por Ciento De La Barra En Función Del Tiempo

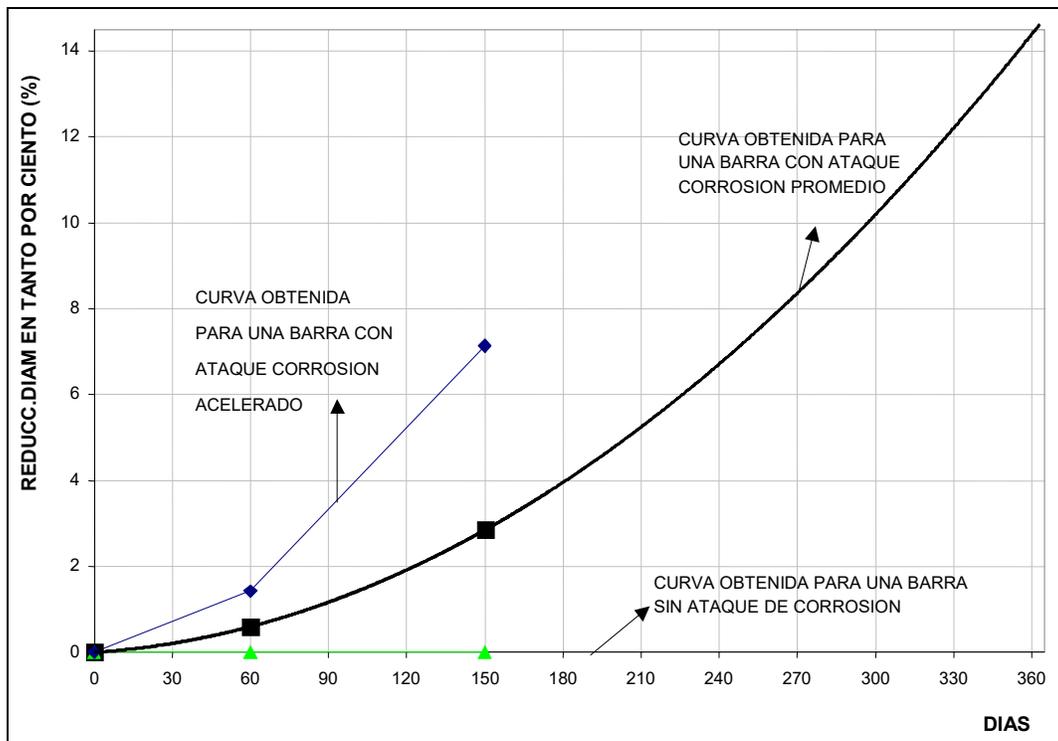
Figura III-7: Reducción Del Diámetro De La Barra En Tanto Por Ciento Para Un Período Anual

- Los resultados obtenidos son los primeros de un ensayo de larga duración. A pesar de que los registros son relativamente escasos, se puede extrapolar la tendencia de reducción de la sección de acero.
- Los datos obtenidos son inéditos sobre estos aceros, ya que en la bibliografía disponible sólo figuran ensayos sobre barras de acero común.
- Utilizando el concepto de regresión de la teoría Probabilística, que dice que a partir de una variable perfectamente determinada puede obtenerse el valor de la variable dependiente, se determina la reducción del área y del diámetro del cable luego de un año de producido el ataque. Las curvas obtenidas se muestran en las Figuras III-7 y 8.

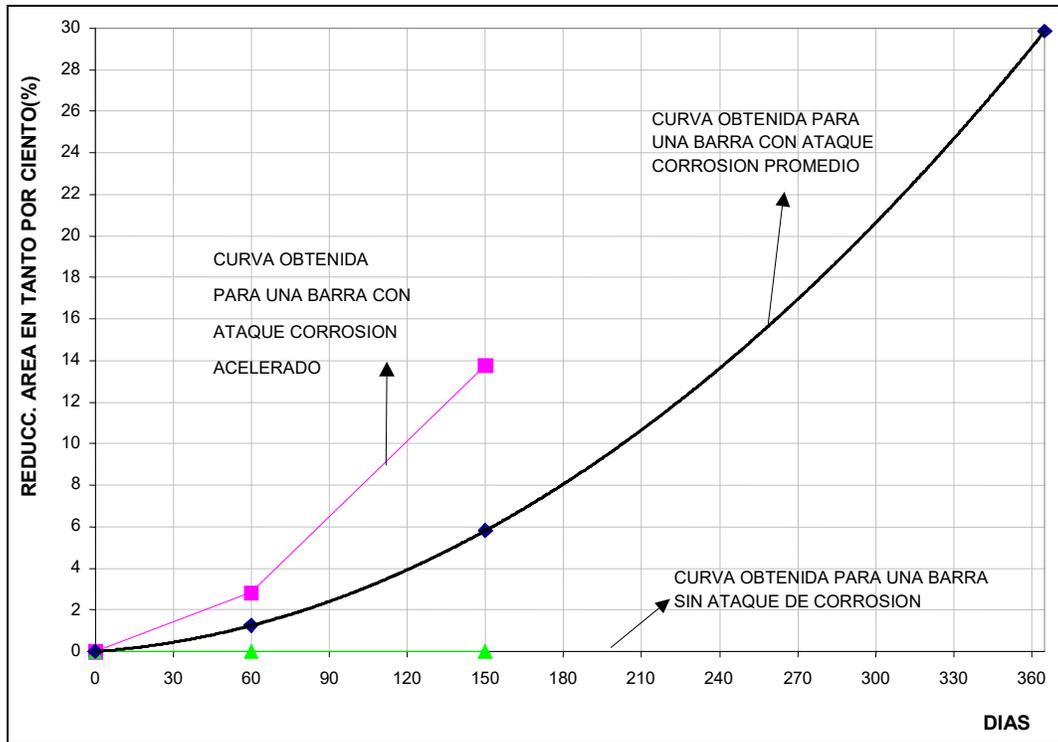
Figura III-8: Reducción Del Area De La Barra En Tanto Por Ciento Para Un Período Anual

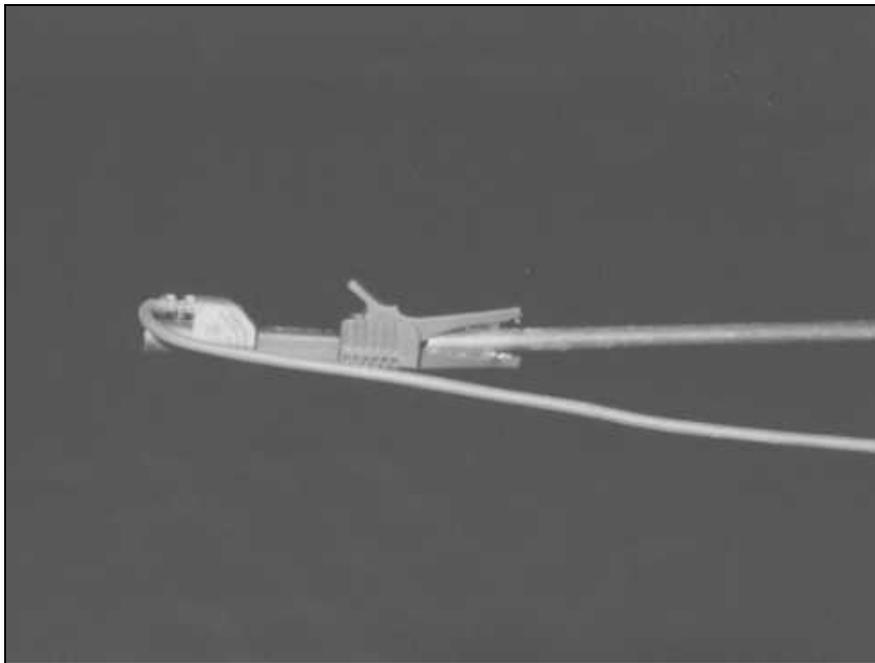
Fotografía IV-2: Dispositivo De Vinculación Entre El Aparato Y La Barra

La primer etapa del ensayo consistió en medir la resistencia eléctrica de la barra de pretensado sin ataque corrosivo, utilizando el Medidor de Puesta a Tierra. Se utilizaron conectores especiales en los extremos del acero de pretensar (Fotografía IV-2).

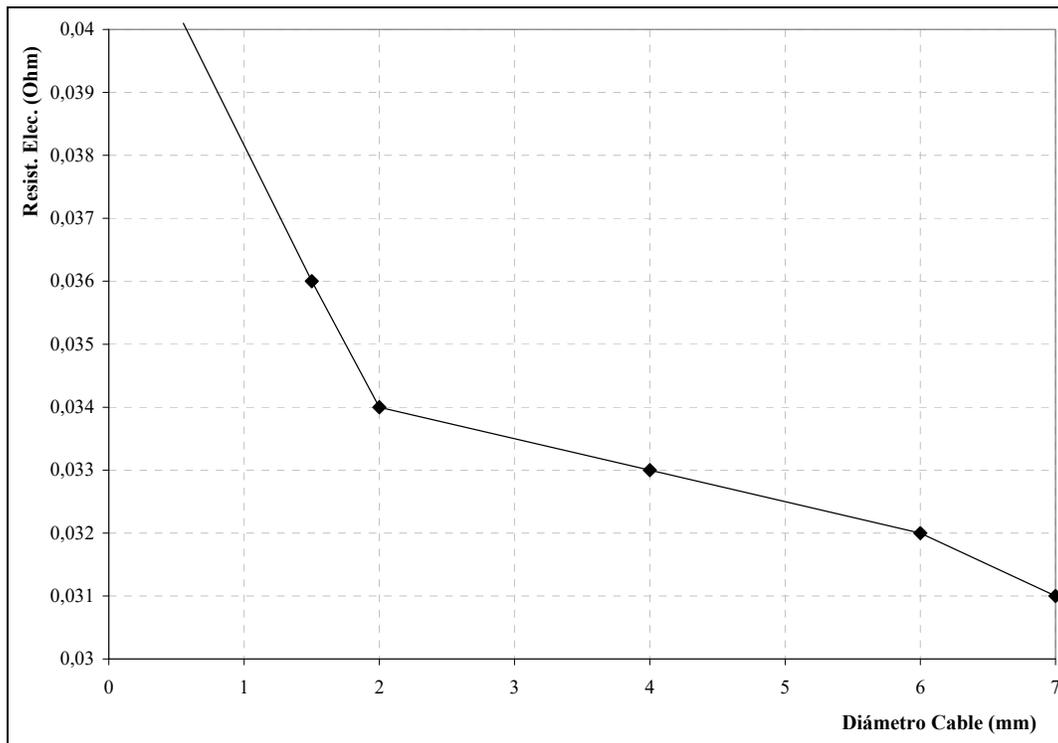
Figura IV-3: Relación Entre Diámetro Del Cable Y La Resistencia Ohmica

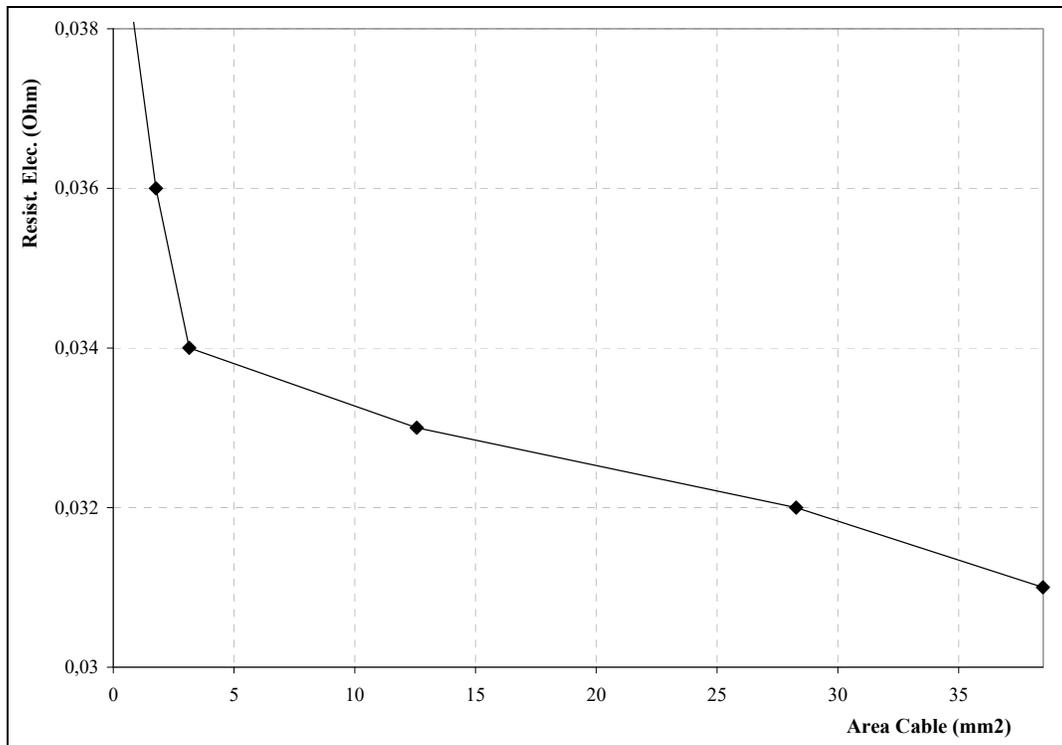
Figura IV-4: Relación Entre Area Del Cable Y La Resistencia Ohmica

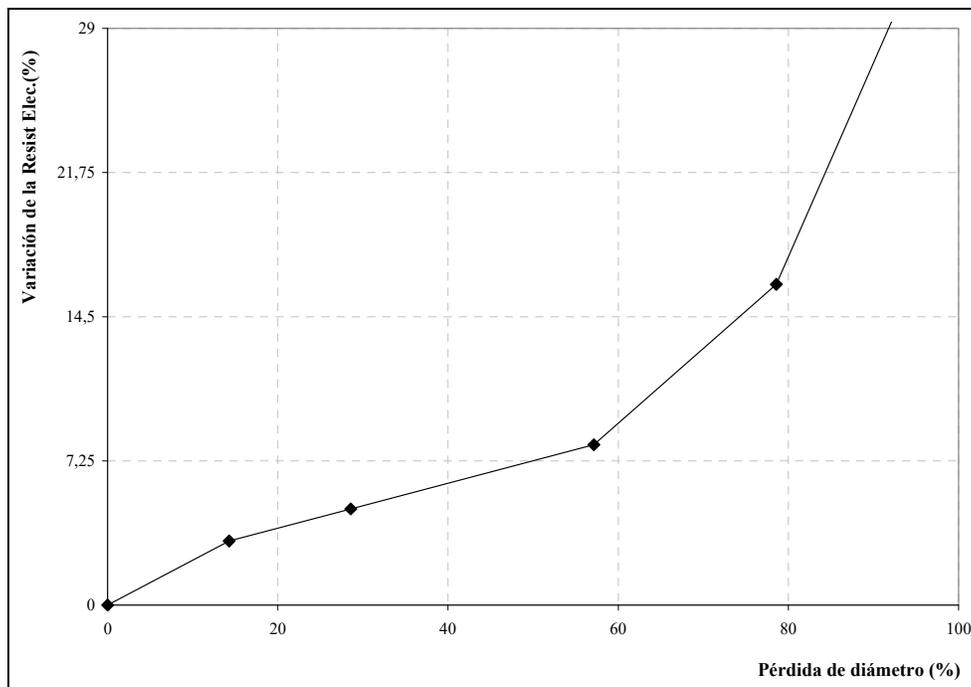
Figura IV-5: Variación De La Resistencia Eléctrica En Función De La Degradación Porcentual Del Diámetro Del Cable

Generalizando los datos obtenidos para cualquier tipo de barra o cable, puede expresarse la variación de la resistencia eléctrica en función de la degradación porcentual del diámetro y del área de un cable de pretensado (Figuras IV-5 y 6). Posteriormente, estos resultados serán utilizados para la implementación de un método de detección de la corrosión en elementos de hormigón pretensado.

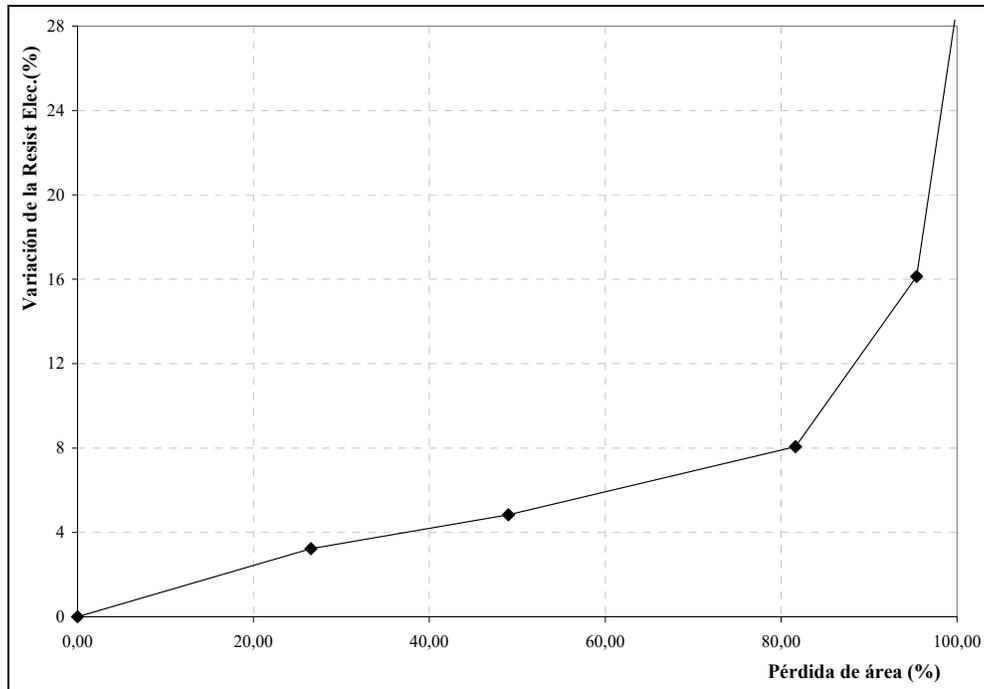
Figura IV-5: Variación De La Resistencia Eléctrica En Función De La Degradación Porcentual Del Area Del Cable

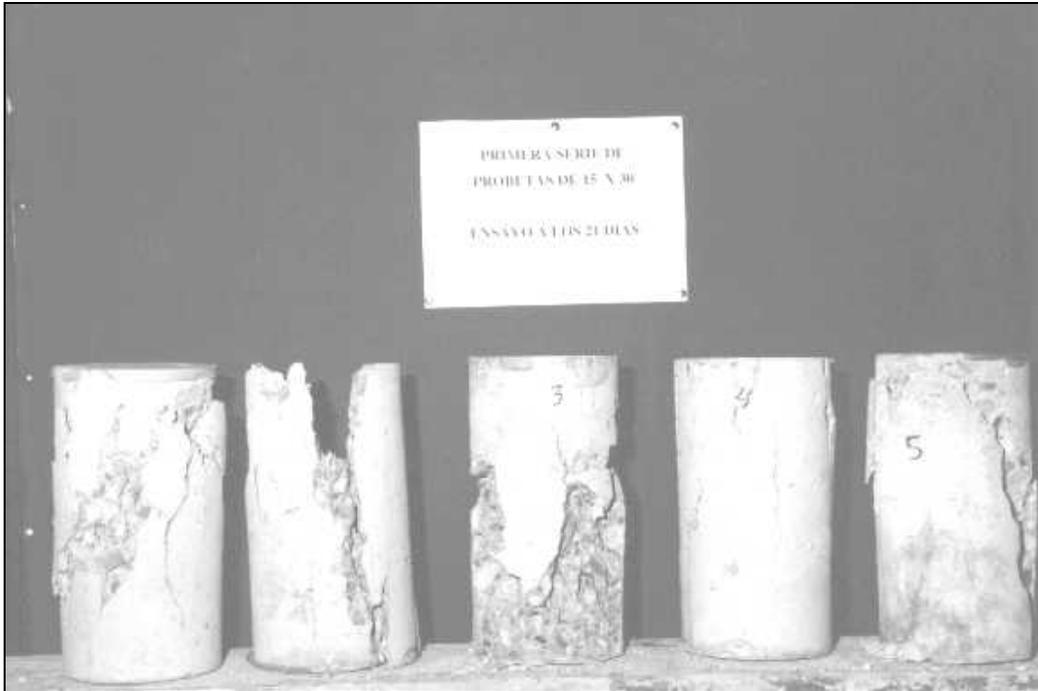
Fotografía V-7 : Ensayo de Probetas

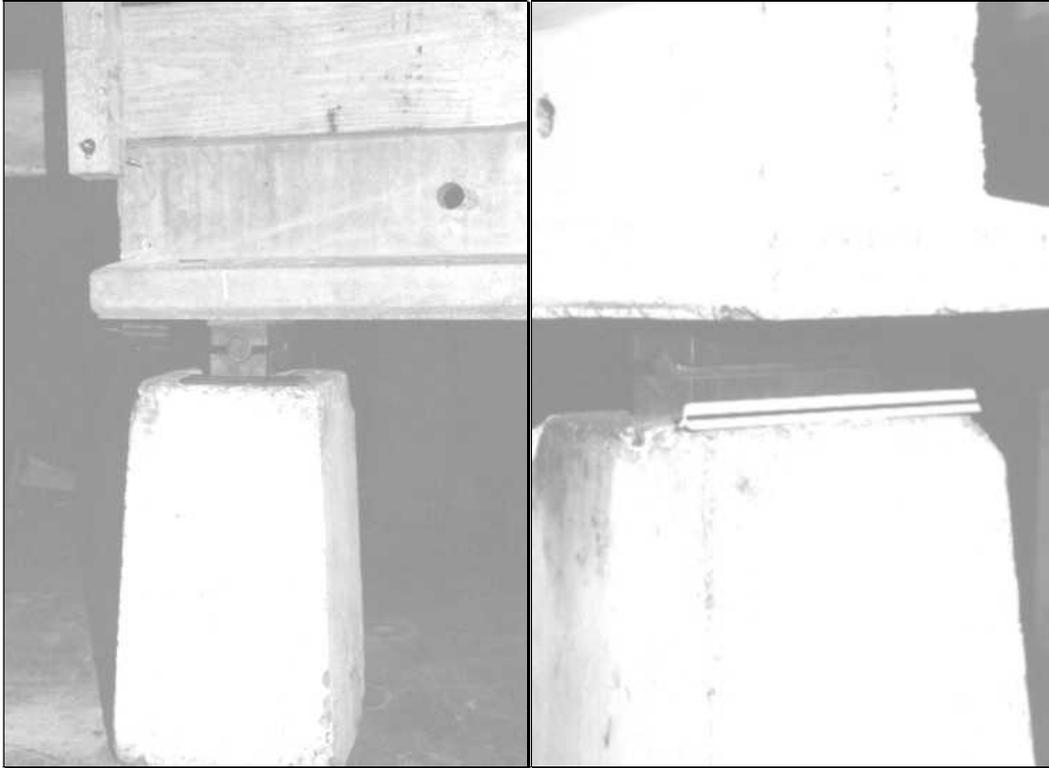
Fotografía VI-8: Disposición De Los Apoyos

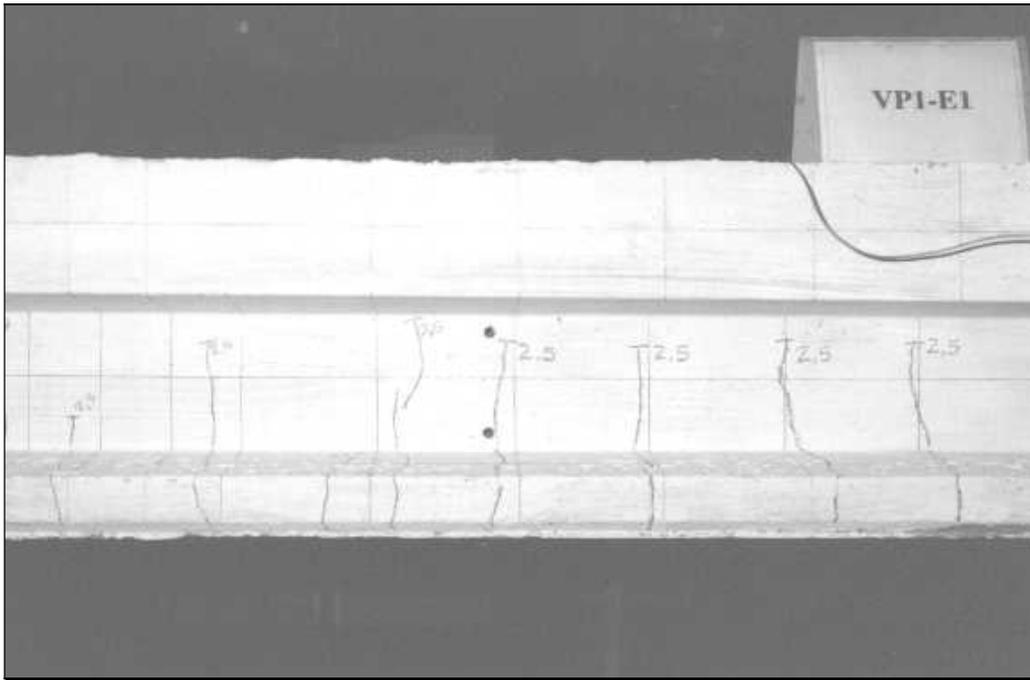
Fotografía VI-12: Cuadro De Fisuración

El protocolo de aplicación de cargas estaba dividido en 6 etapas incrementales. Estas fueron aplicadas a velocidad constante, de tal manera de alcanzar el valor de carga de servicio predeterminada. Una vez superado este valor apareció el cuadro de fisuración, el cual fue debidamente registrado. En cada incremento se realizaba la lectura de los instrumentos, mientras era mantenida la carga. Una vez que fue superada la carga de fisuración, la viga fue descargada a cero (Fotografía VI-12).

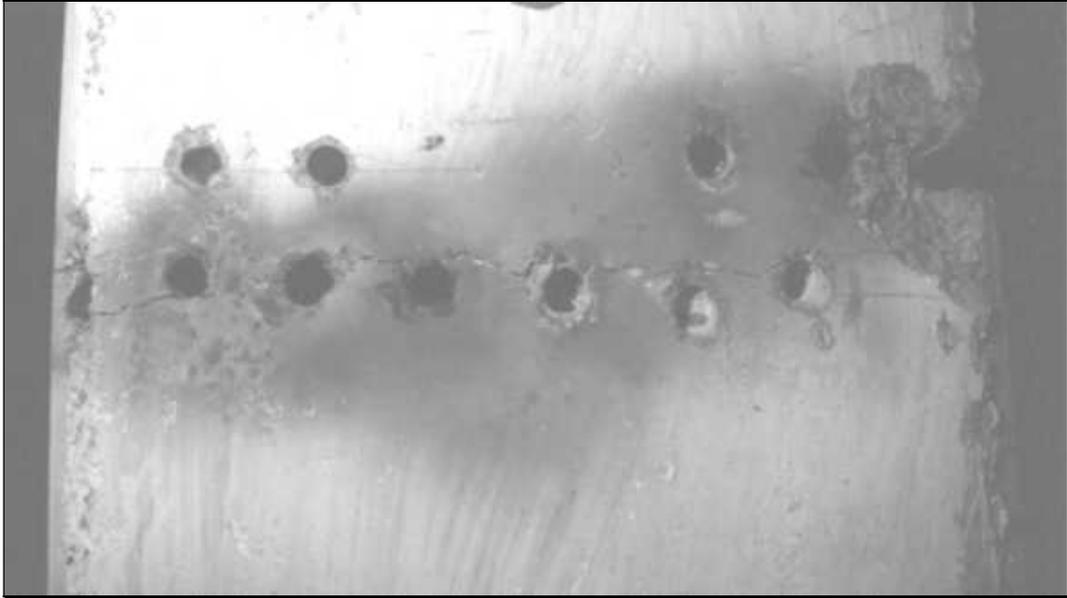
Fotografía VI-13: Degradación Mecánica De La Sección De Acero

Debido a que el proceso de corrosión se produce a través del tiempo, se aceleró su accionar provocando mecánicamente la reducción progresiva de la sección de acero, consecuencia a la que conduce el proceso electroquímico actuando en el tiempo. La “corrosión localizada” fue provocada en la sección media de la viga. La degradación de la armadura tesa se provocó a través de localizar las trenzas inferiores mediante covermeter, descubrirlas utilizando un taladro de gran robustez y cortar la continuidad de 2 trenzas de la armadura total (10 %) por etapa de ensayo, para lo cual se utilizó un soldador eléctrico (Fotografía VI-13).

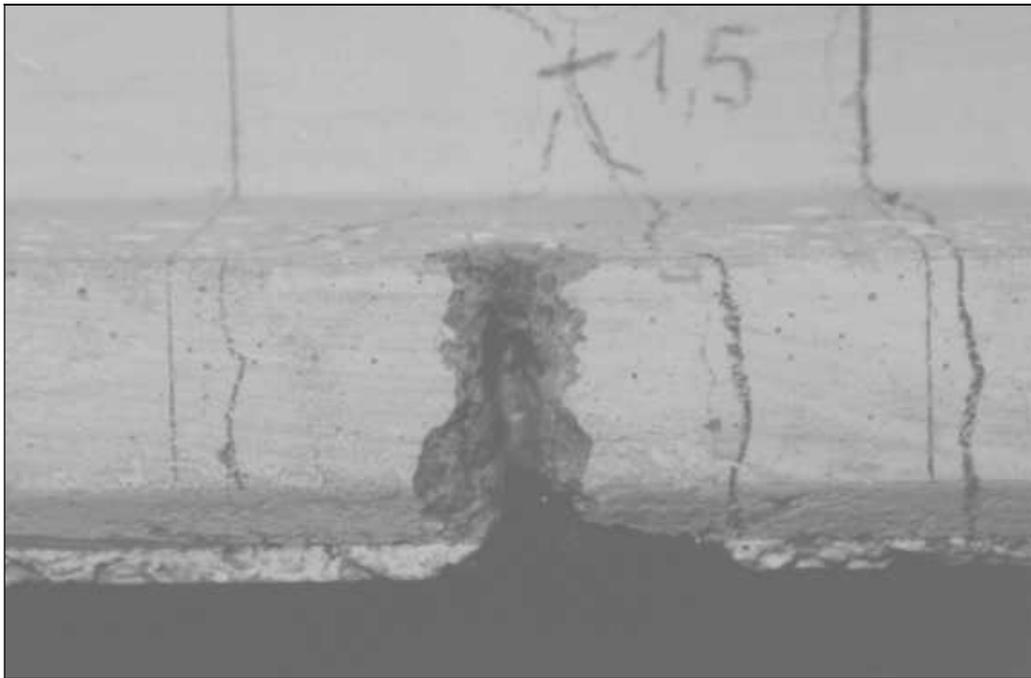
Fotografía VI-14: Reducción Del 50% De La Armadura. Corte De Las Trenzas Superiores.

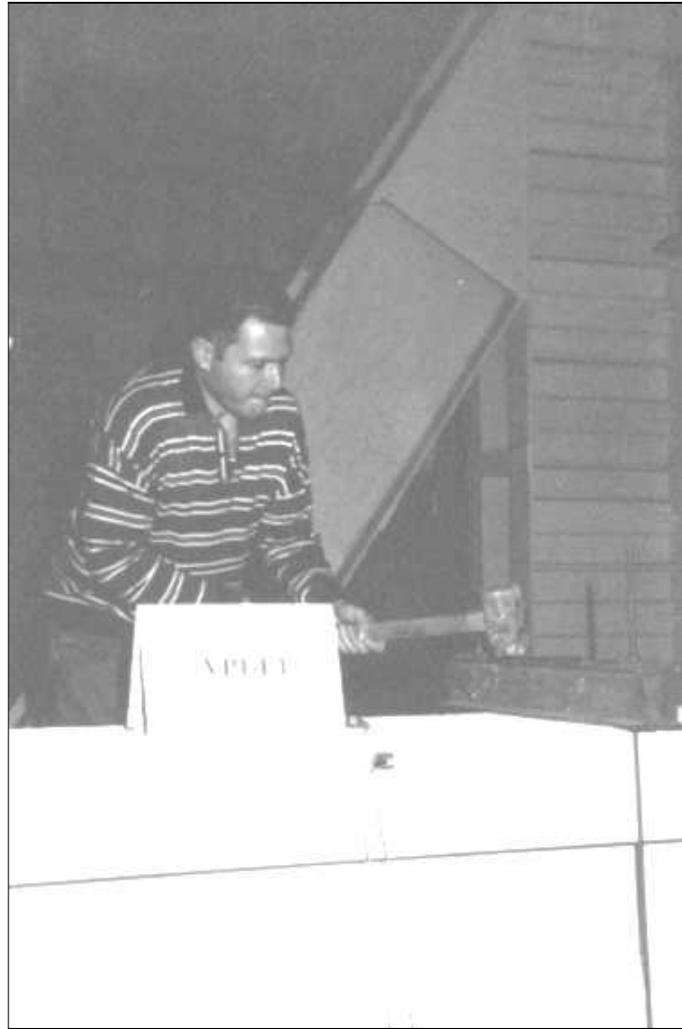
Fotografía VI-15: Excitación Externa A La Viga

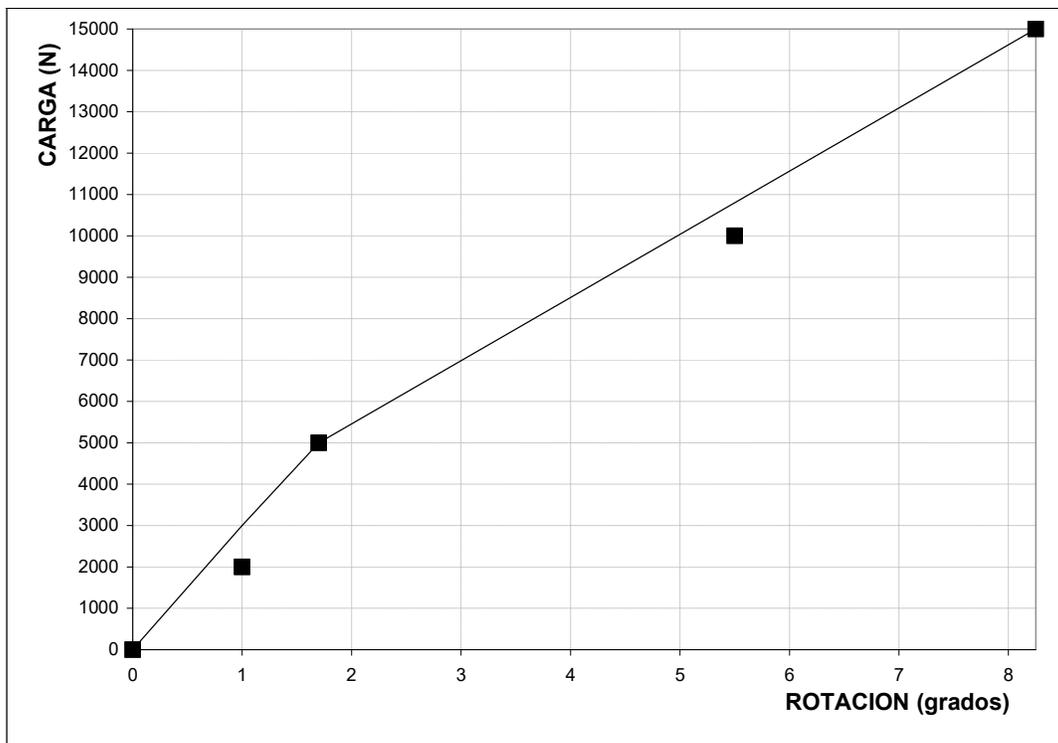
Figura VI-3: Comportamiento En Servicio. Carga- Giro. Primera Etapa (100% Armadura)

Como fue mencionado anteriormente, los clinómetros estaban dispuestos en los extremos de la viga. En cada uno de los incrementos de carga que se aplicó en cada etapa del ensayo, fueron leídos estos instrumentos. Los resultados obtenidos para cada etapa del ensayo, pueden observarse en las Figuras VI-3 a 8. Finalmente, en la Figura VI-9 puede observarse el conjunto de curvas obtenidas en cada etapa del ensayo, en el cual queda expuesto la disminución de la capacidad resistente a medida que se degrada la sección de acero. Hay que señalar que los puntos que aparecen en los distintos gráficos corresponden a las lecturas tomadas del instrumento de medición. También, se debe mencionar que el origen de coordenadas corresponde al inicio real del ensayo, por lo tanto se debe tener en cuenta que a partir de la carga de fijación que se adoptó (2000 N) el equipo de aplicación de carga y los instrumentos se acomodaron, para comenzar con el desarrollo del ensayo. La posible consolidación que podría observarse en los primeros puntos, se debe al acomodamiento mencionado anteriormente. Las curvas trazadas en cada uno de los estados, son las obtenidas a partir de la interpolación polinómica de las mediciones tomadas.

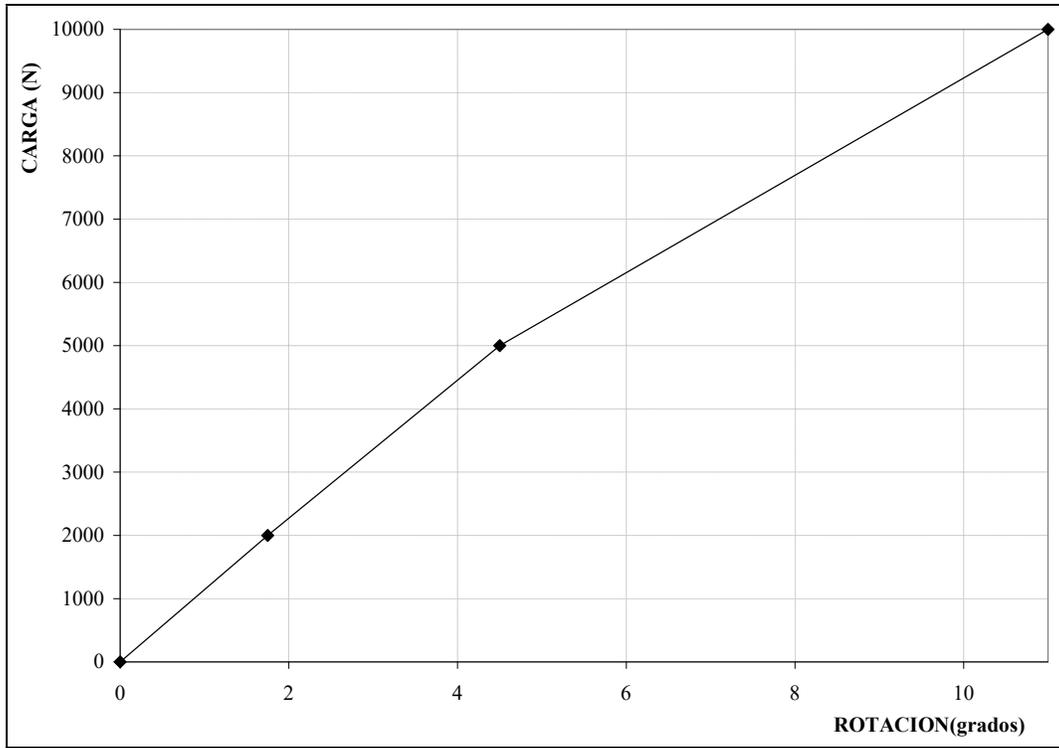
Figura VI-4: Comportamiento En Servicio. Carga- Giro. Segunda Etapa (90% Armadura)

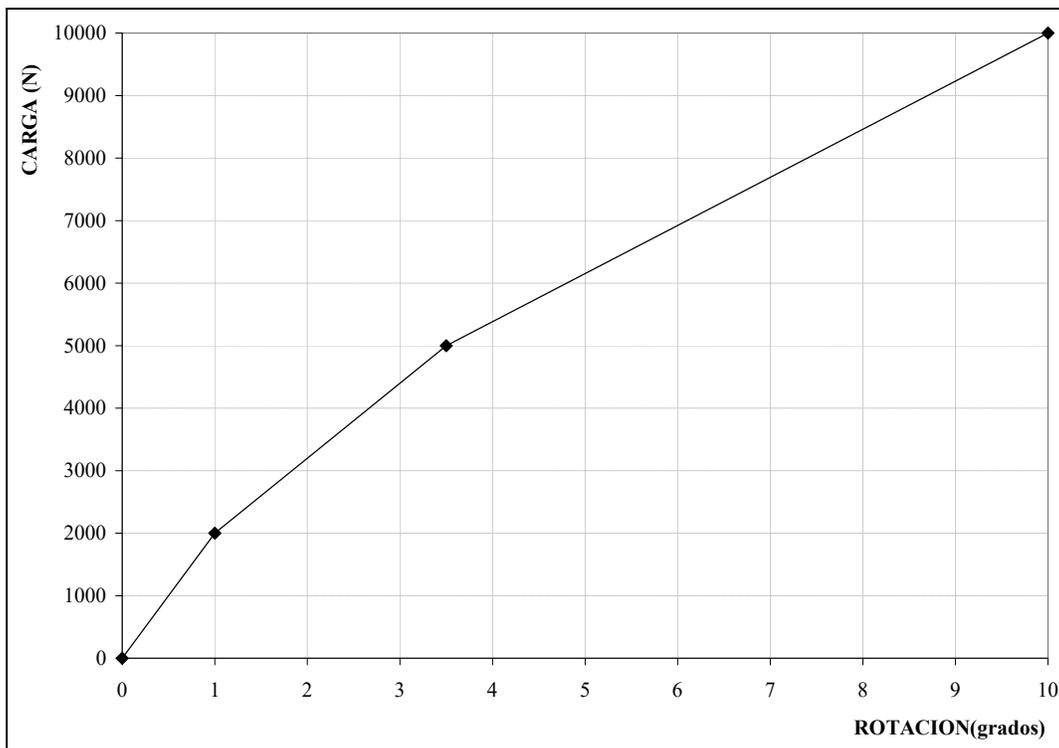
Figura VI-5: Comportamiento en Servicio. Carga- Giro. Tercera Etapa (80% Armadura)

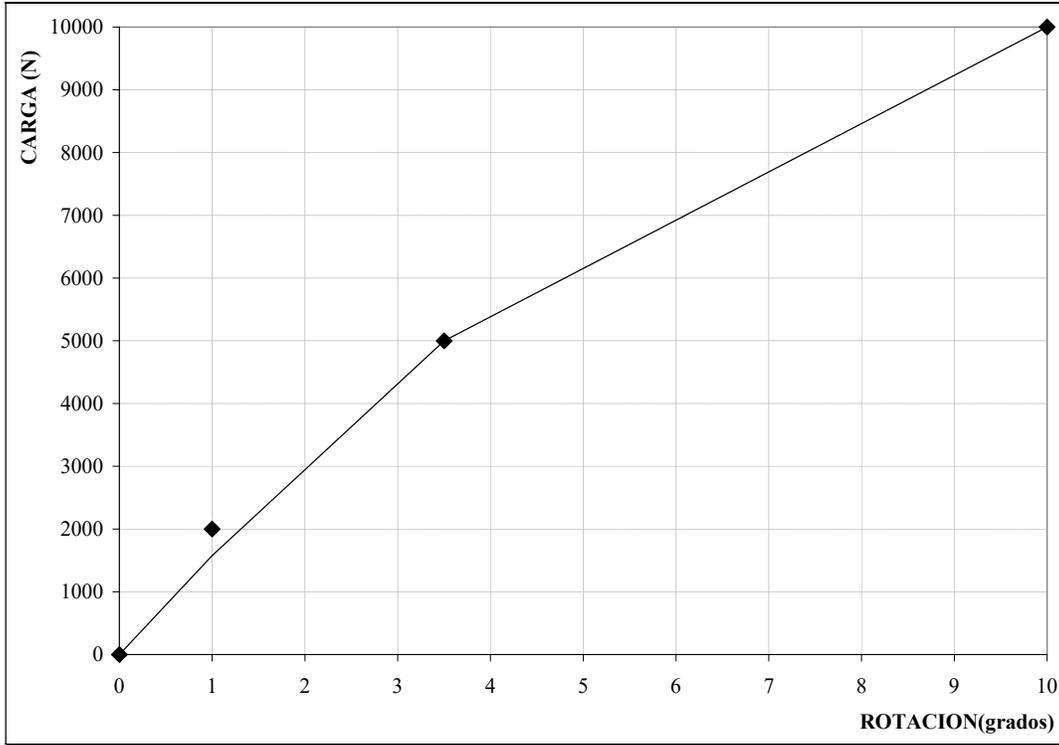
Figura VI-6: Comportamiento En Servicio. Carga- Giro. Cuarta Etapa (70% Armadura)
