**ESTUDIO TEORICO-EXPERIMENTAL DE LA CORROSION EN
ACEROS DE ELEMENTOS PRETENSADOS DE HORMIGON**

Tesis presentada en parcial cumplimiento para la obtención del grado académico de
Magister en Ingeniería Estructural

**Laboratorio de Estructuras
Facultad de Ciencias Exactas y Tecnología
Universidad Nacional de Tucumán**

San Miguel de Tucumán, Octubre de 1999.

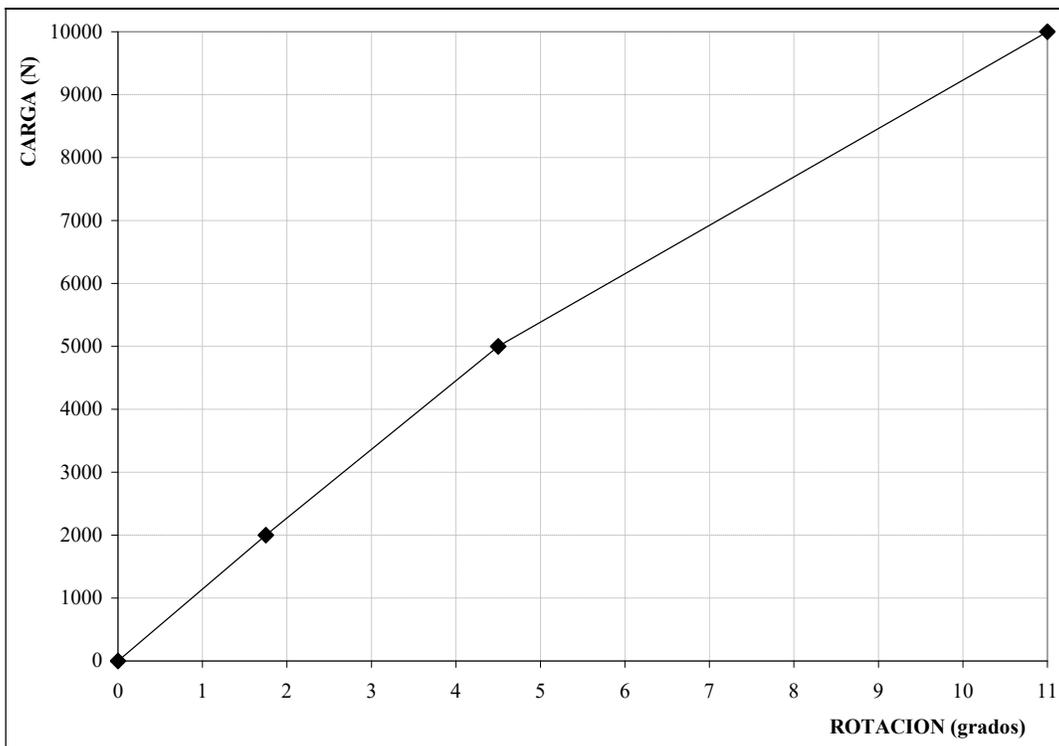
Figura VI-7: Comportamiento En Servicio. Carga- Giro. Quinta Etapa (60% Armadura)

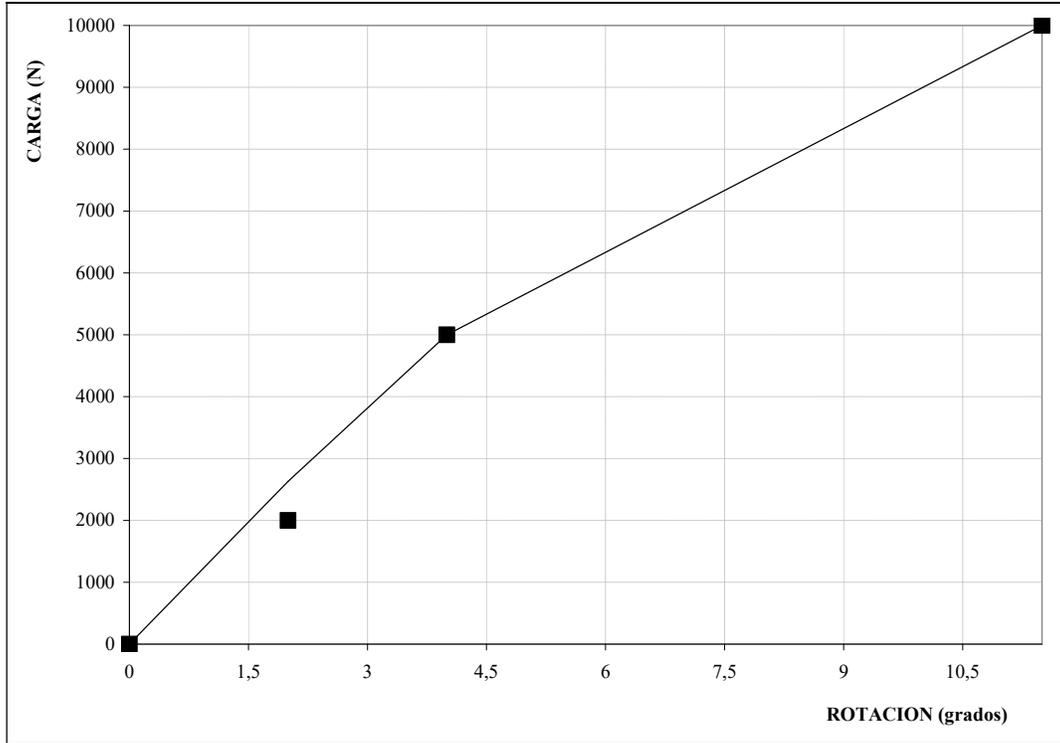
Figura VI-8: Comportamiento En Servicio. Carga- Giro. Sexta Etapa (50% Armadura)

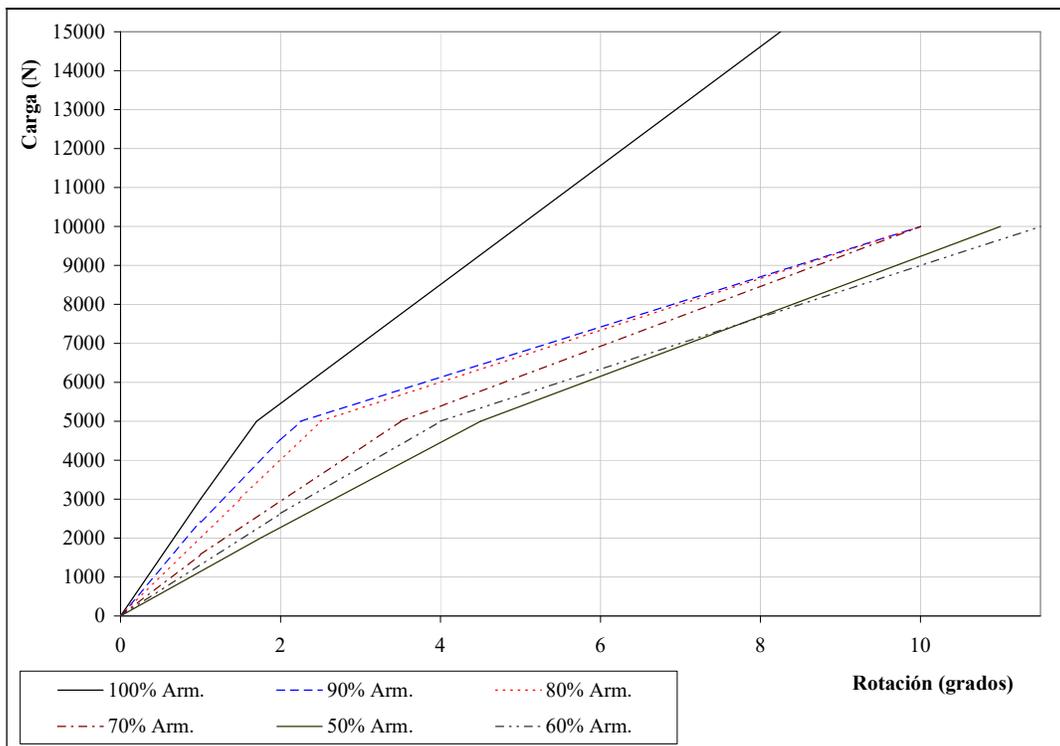
Figura VI-9: Superposición De Las Curvas Obtenidas En Cada Una De Las Etapas

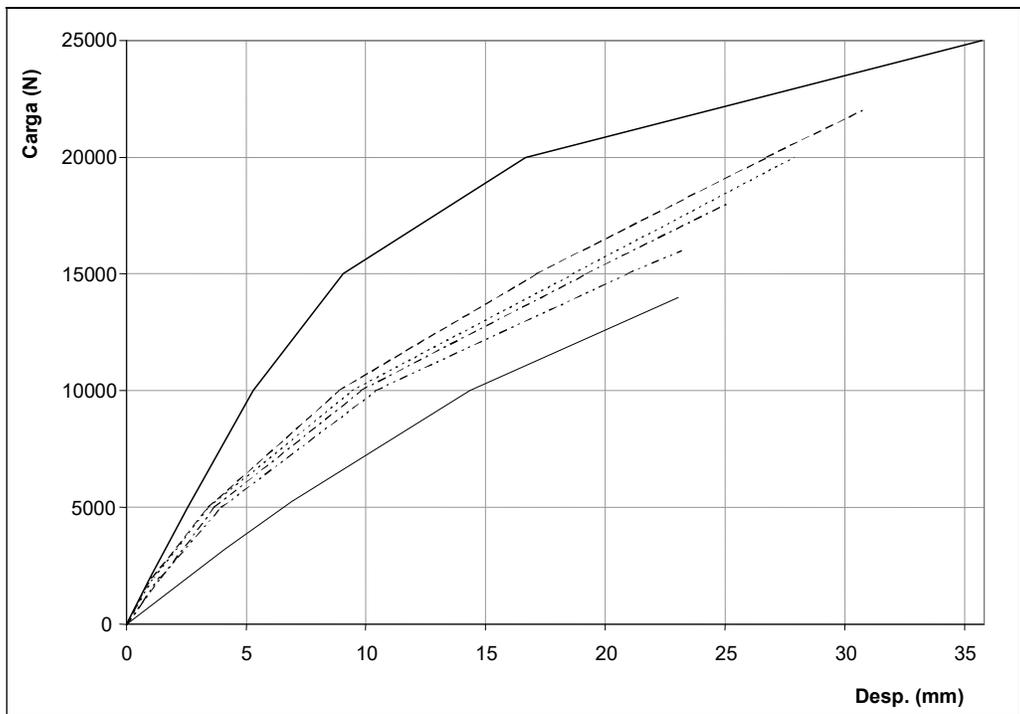
Figura VI-16: Superposición De Las Curvas Obtenidas En Cada Una De Las Etapas

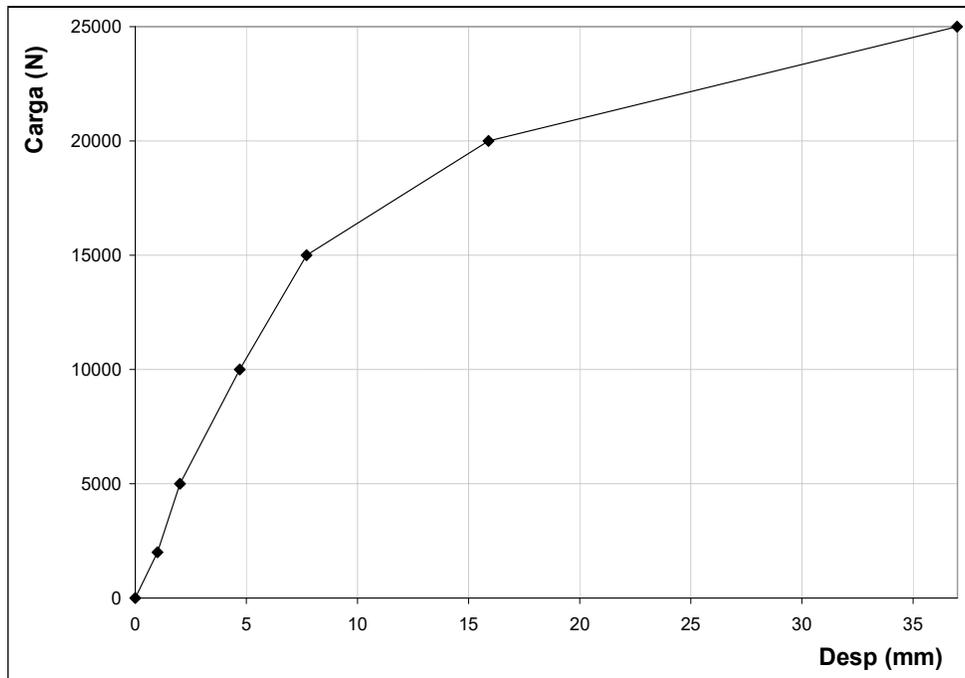
Figura VI-17: Carga- Flecha. Primera Etapa (100% Armadura)

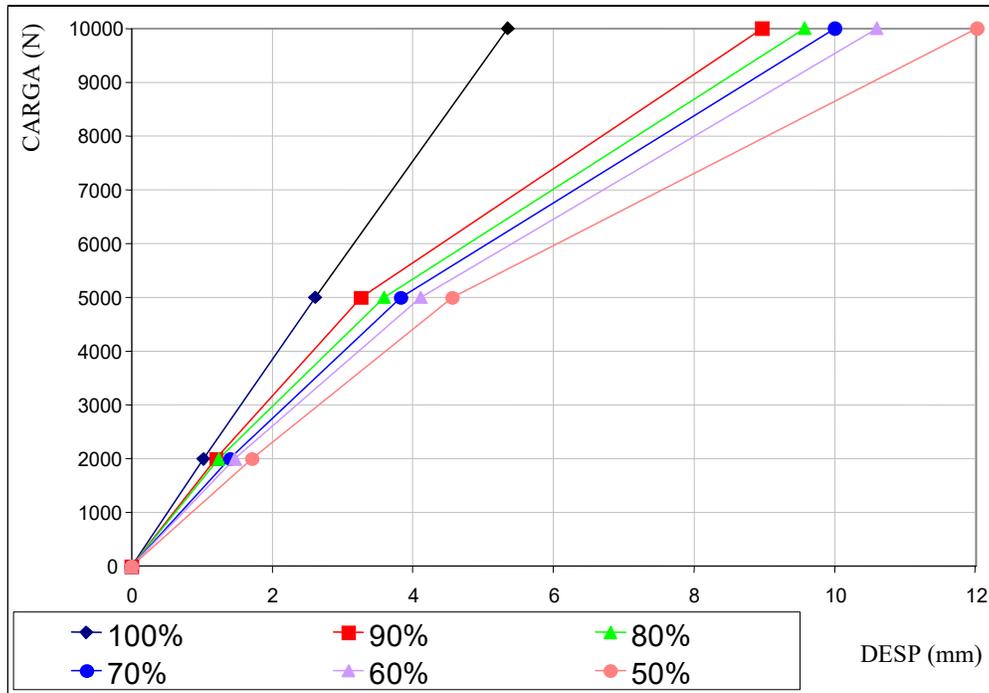
Figura VI-24: Superposición De Las Curvas. Comportamiento Elástico De La Pieza Estructural

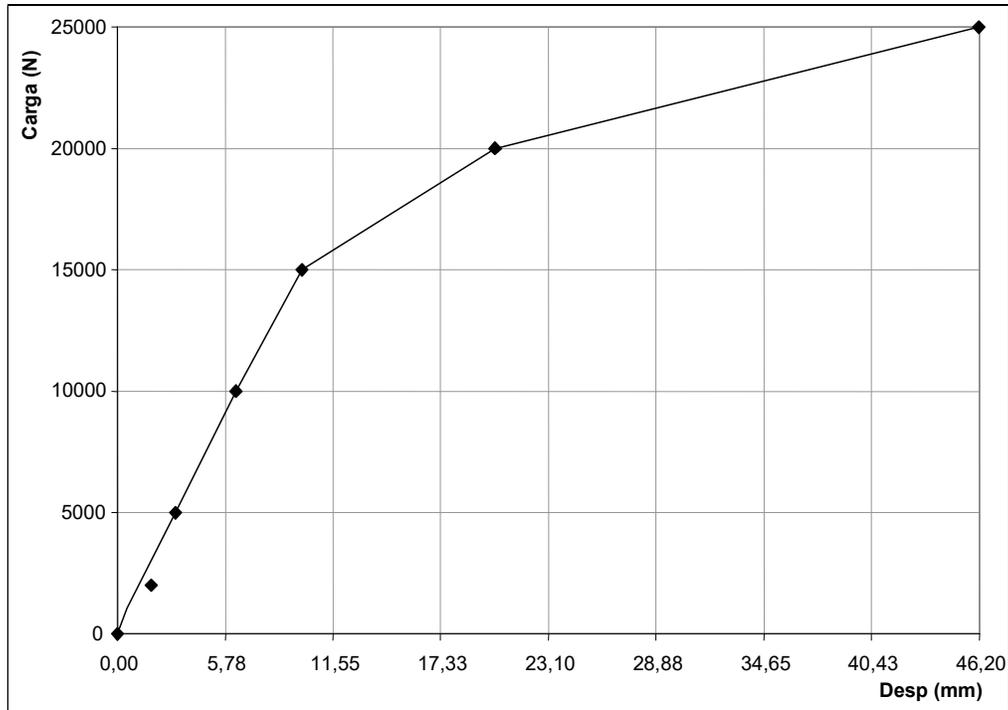
Figura VI-25: Carga- Flecha. Primera Etapa (100% Armadura)

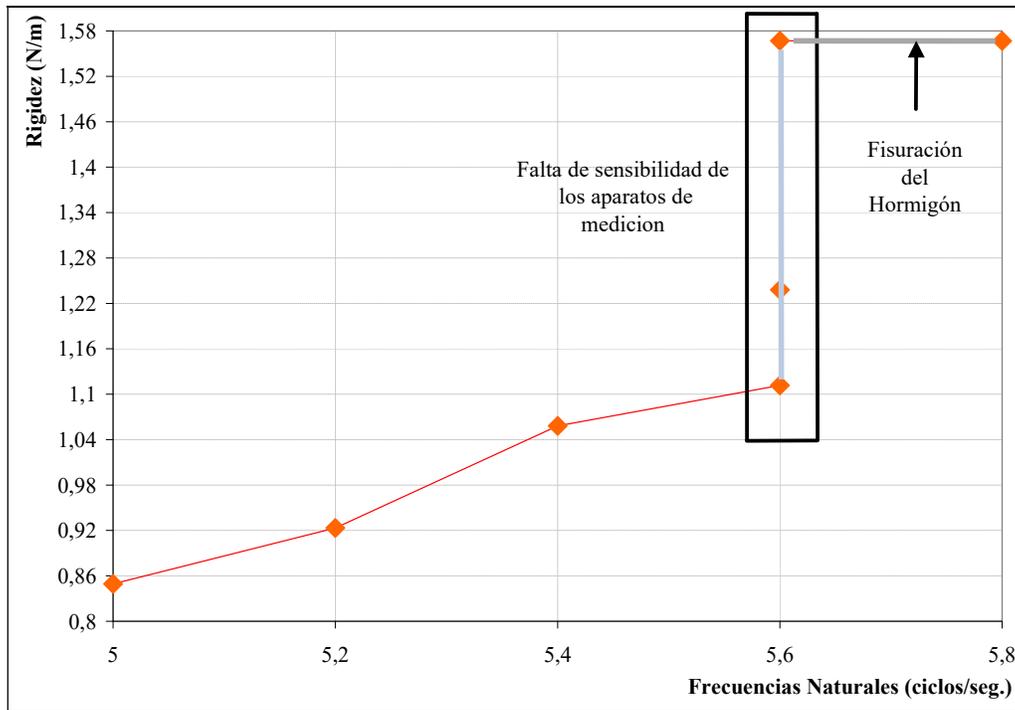
En el gráfico siguiente podemos ver esta variación representada por una curva.

Figura VI-34: Variación De La Capacidad Resistente En Función De Las Frecuencias

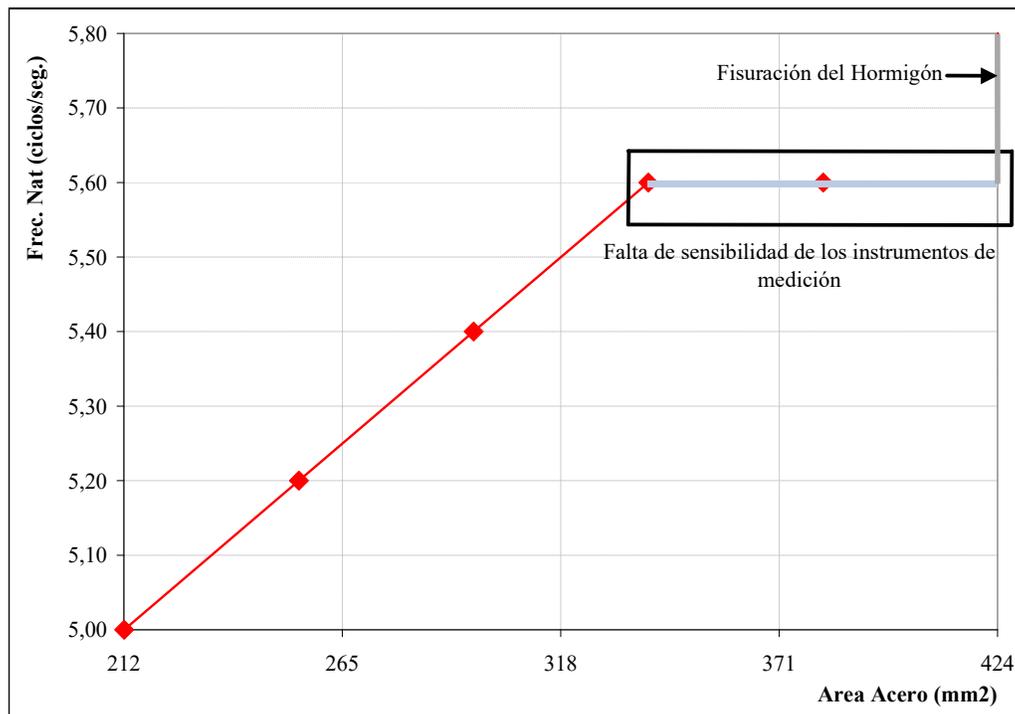
La figura VI-35 muestra como varía la frecuencia natural en función de la degradación de la sección de acero.

Figura VI-35: Variación De La Frecuencia Natural En Función De La Degradación Del Acero

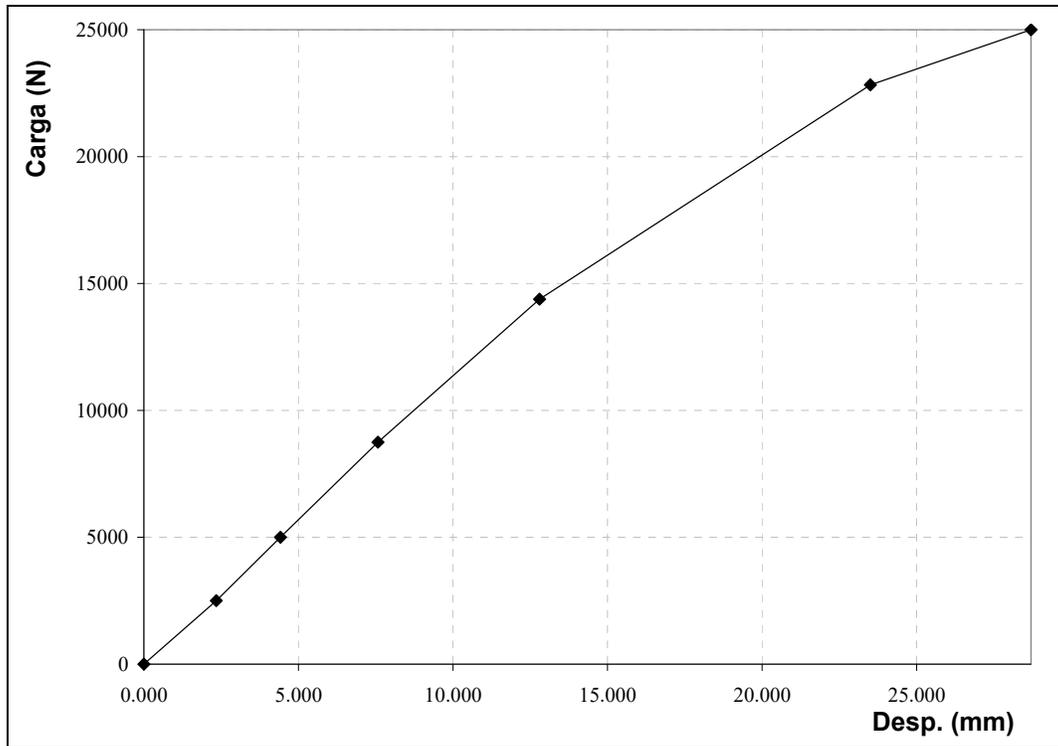
Figura VII-4: Comportamiento Postfisuración del Modelo Numérico. Carga- Desplazamiento. Primera Etapa. (100% Armadura)

Las siguientes figuras muestran los desplazamientos en cada etapa del ensayo. En la primer curva (Figura VII-5) puede observarse el comportamiento perfectamente elástico del modelo numérico hasta una carga de fisuración de 22000 N, cuando no está sometido a un ataque electroquímico. En el resto de las curvas podemos analizar como influye un proceso corrosivo en el comportamiento mecánico de un modelo numérico. Las curvas graficadas resultan de unir los puntos procesados con el programa.

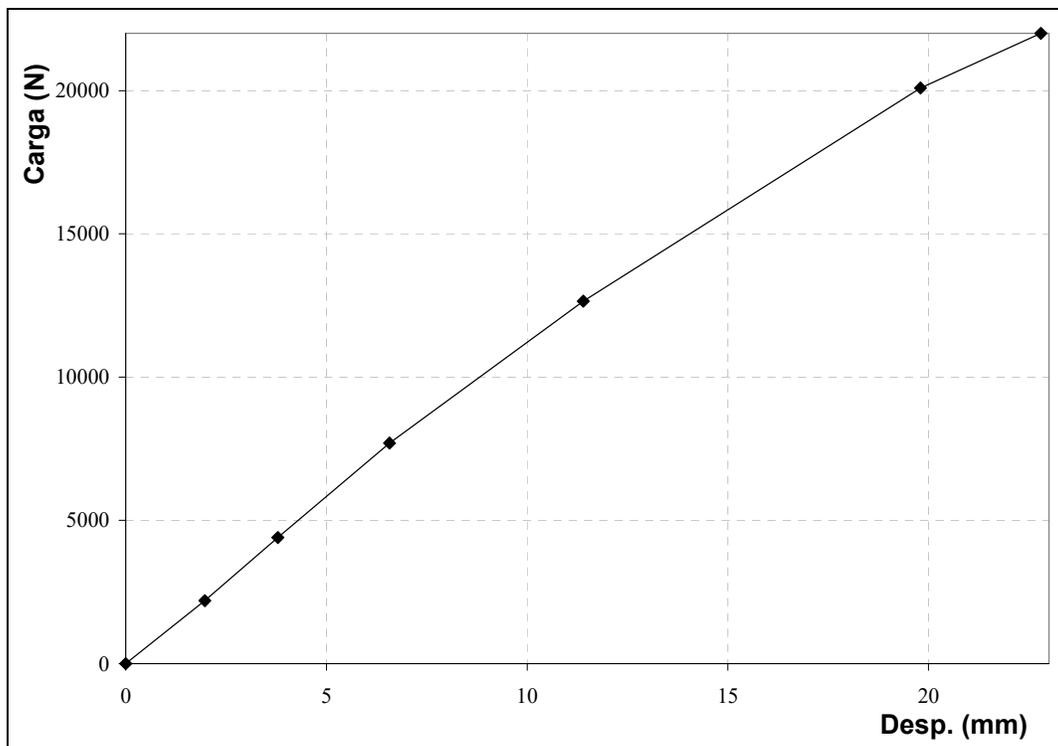
Figura VII-5: Comportamiento Postfisuración del Modelo Numérico. Carga- Desplazamiento. Segunda Etapa. (90% Armadura)

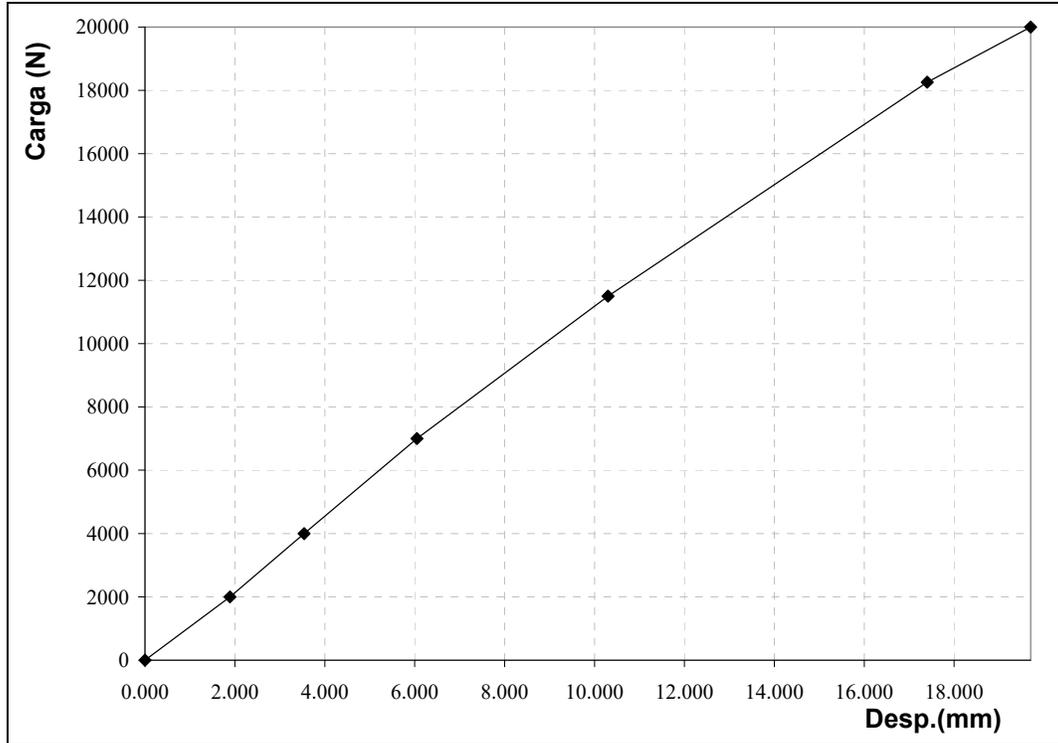
**Figura VII-6: Comportamiento Postfisuración del Modelo Numérico. Carga- Desplazamiento.
Tercera Etapa. (80% Armadura)**

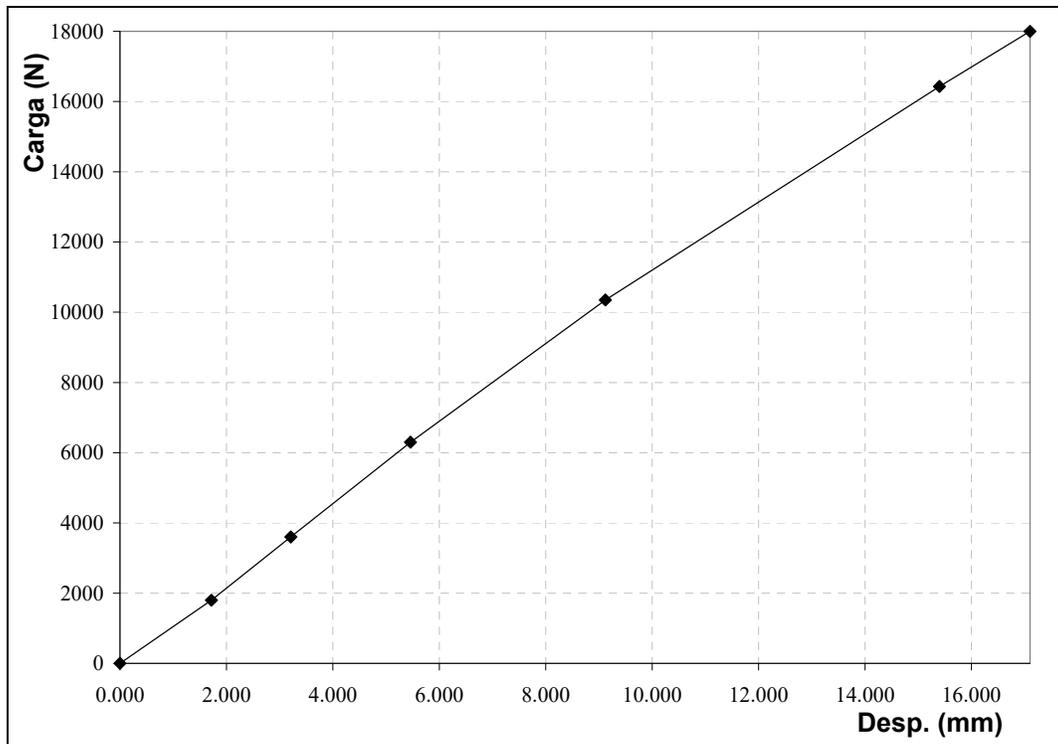
**Fig. VII-7: Comportamiento Postfisuración del Modelo Numérico. Carga- Desplazamiento.
Cuarta Etapa. (70% Armadura)**

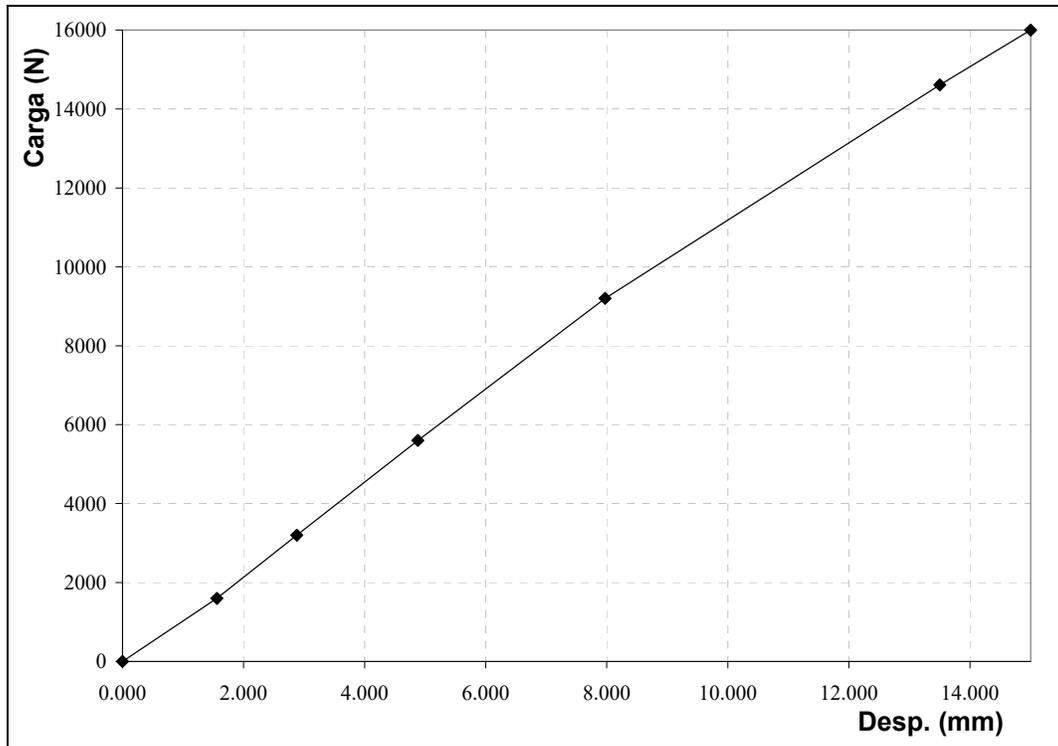
**Figura VII-8: Comportamiento Postfisuración del Modelo Numérico. Carga- Desplazamiento.
Quinta Etapa. (60% Armadura)**

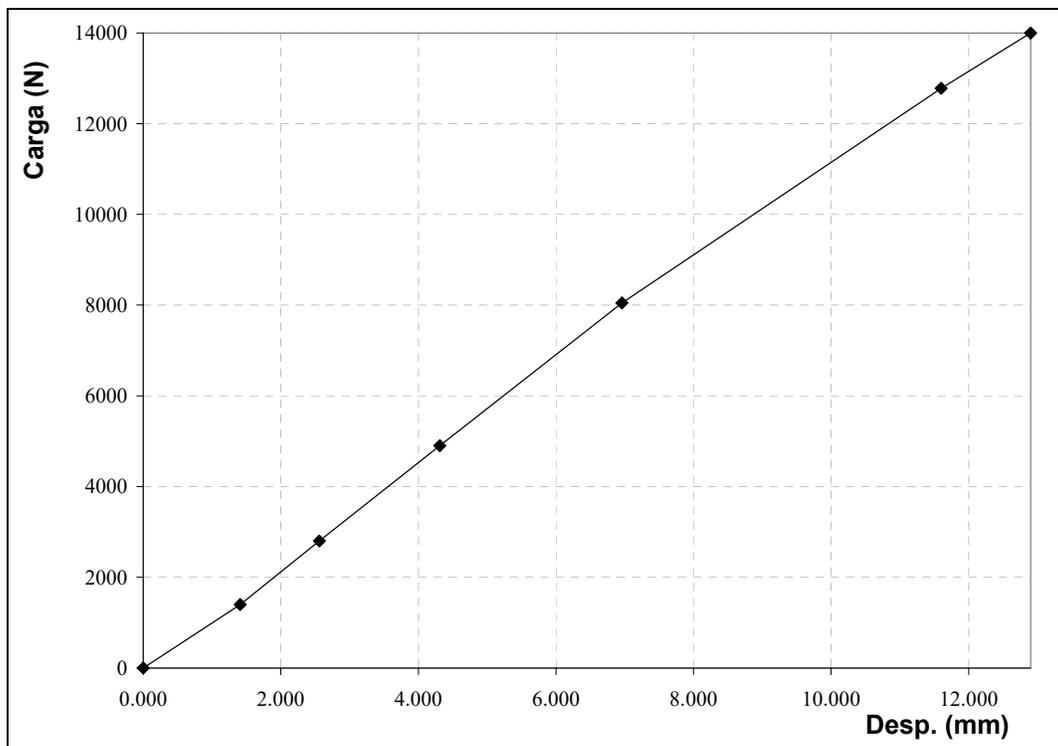
**Figura VII-9: Comportamiento Postfisuración del Modelo Numérico. Carga- Desplazamiento.
Sexta Etapa. (50% Armadura)**

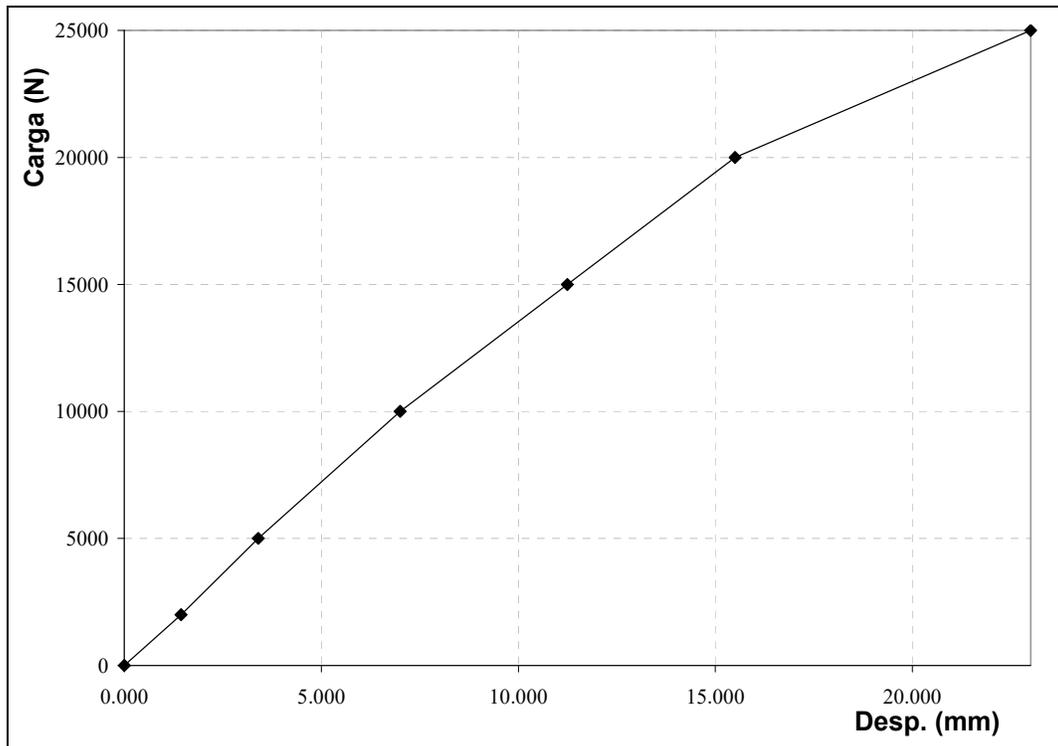
Figura VII-12: Comportamiento Postfisuración del Modelo Numérico. Carga- Desplazamiento.

Primera Etapa. (100% Armadura)

En los gráficos que se muestran a continuación, se repiten las conclusiones a las que se llegó en el apartado anterior. El programa representó bien el comportamiento elástico de la viga modelada, pero se alejó completamente cuando el modelo comenzó a trabajar en el rango no lineal.

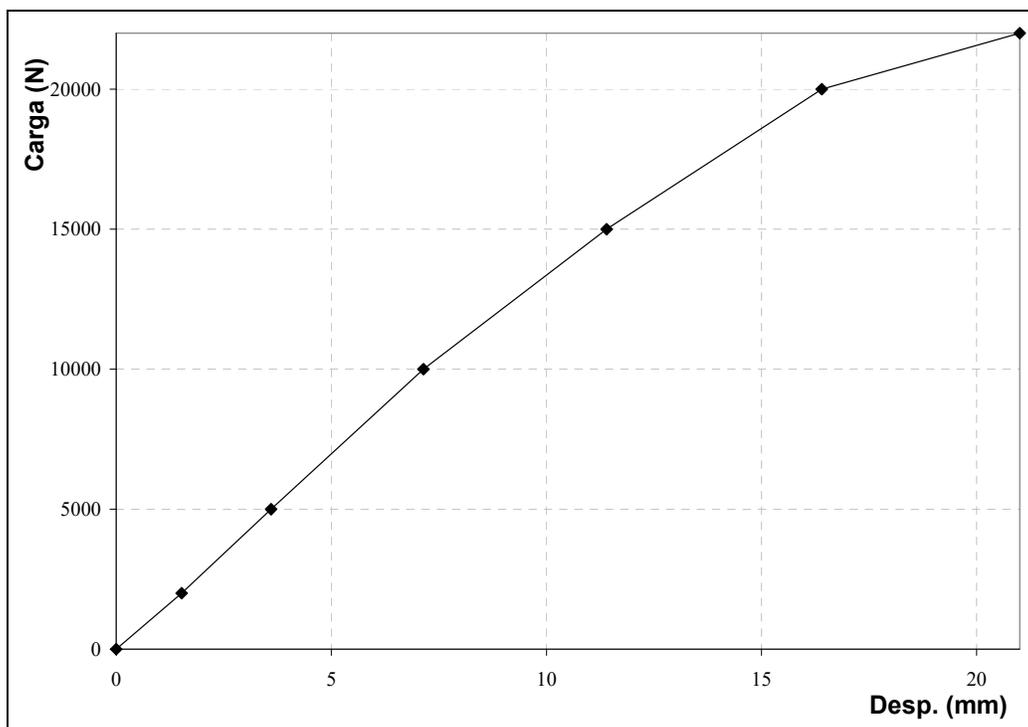
Figura VII-13: Comportamiento Postfisuración del Modelo Numérico. Carga- Desplazamiento.

Segunda Etapa. (90% Armadura)

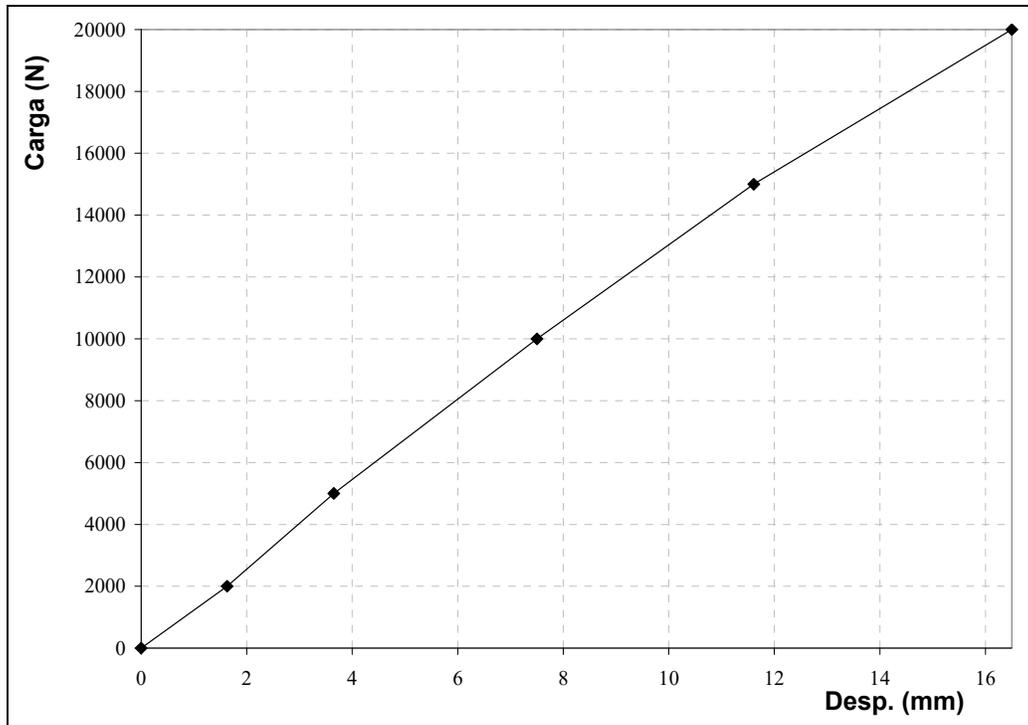
Figura VII-14: Comportamiento Postfisuración del Modelo Numérico. Carga- Desplazamiento. Tercera Etapa. (80% Armadura)

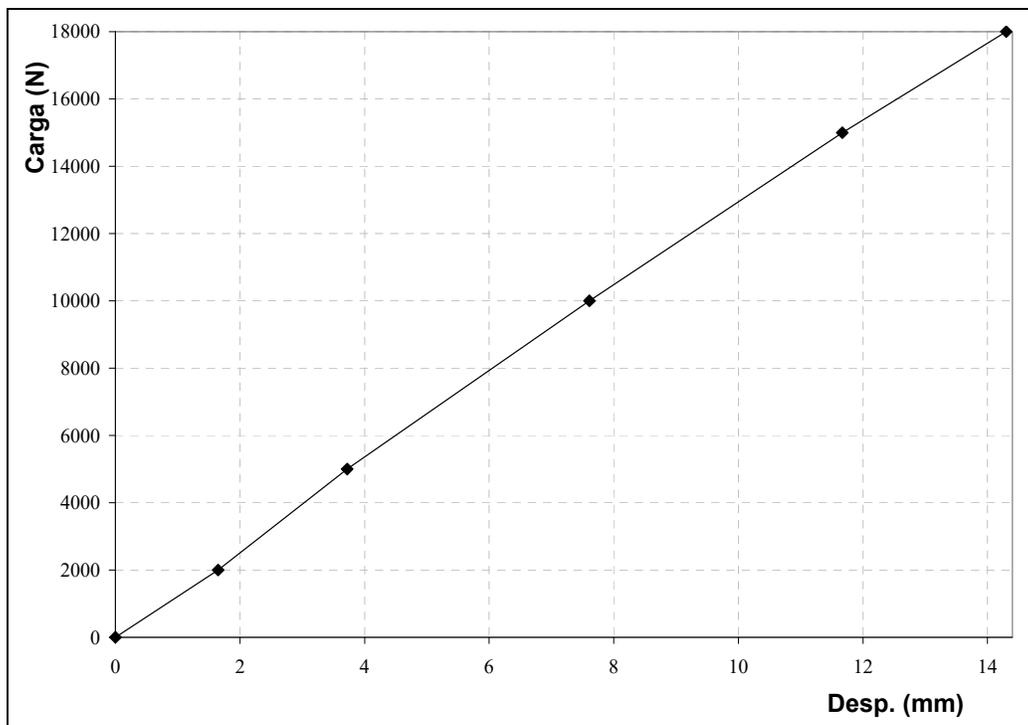
Figura VII-15: Comportamiento Postfisuración del Modelo Numérico. Carga- Desplazamiento. Cuarta Etapa. (70% Armadura)

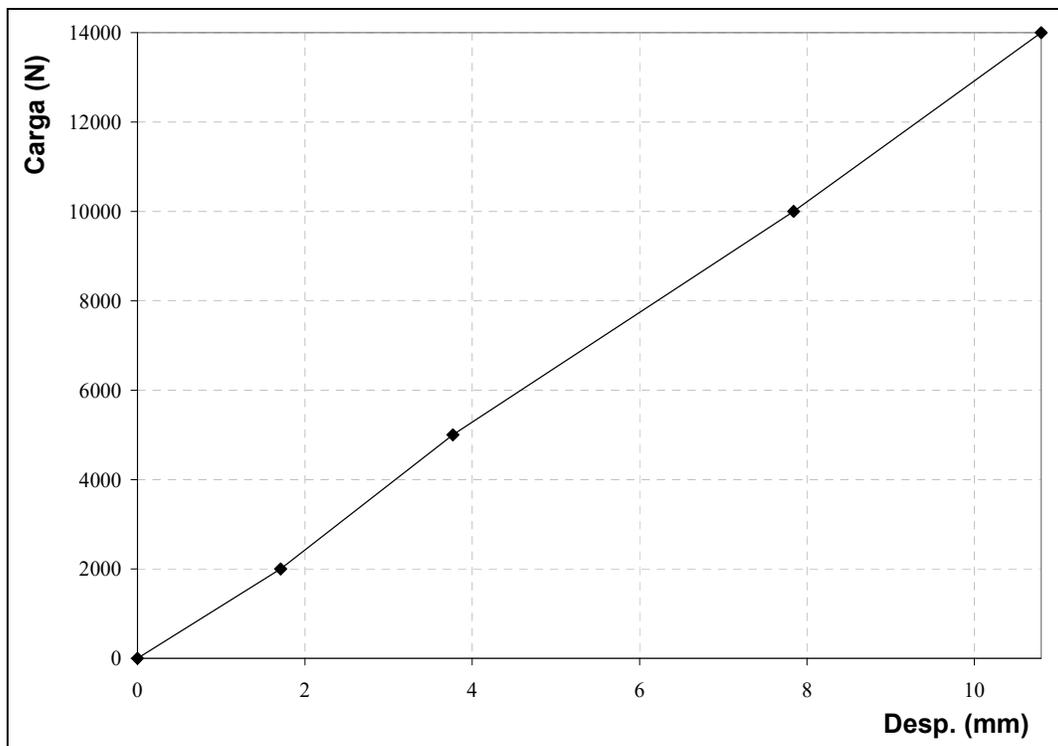
**Figura VII-17: Comportamiento Postfisuración del Modelo Numérico. Carga- Desplazamiento.
Sexta Etapa. (50% Armadura)**

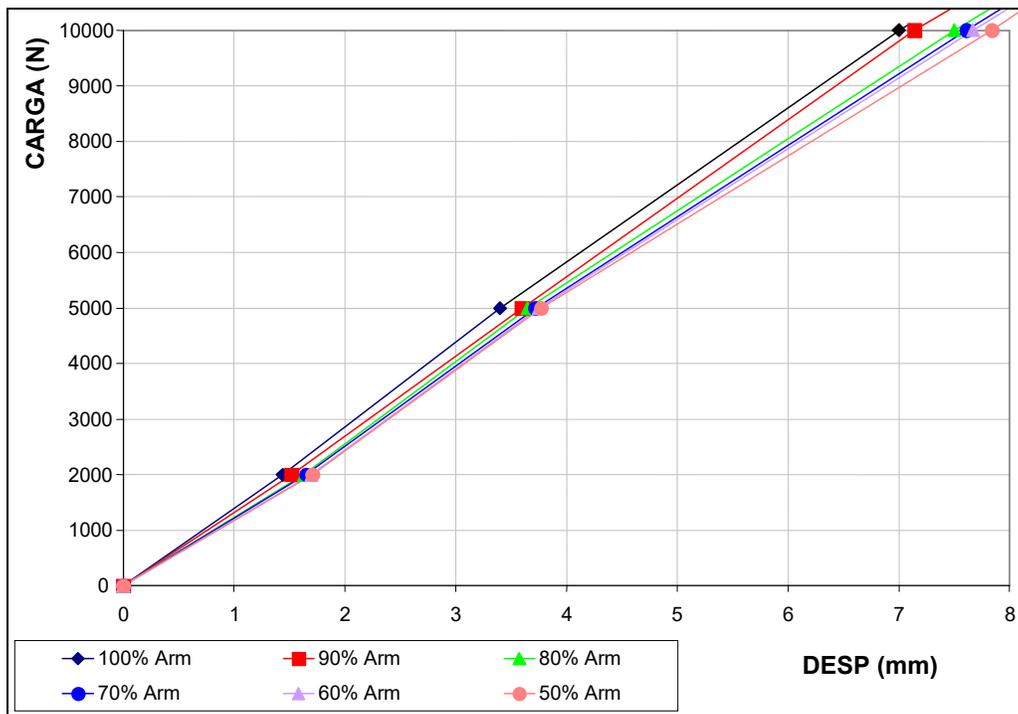
Figura VII-19: Superposición De Las Curvas. Comportamiento Para El Momento De Servicio

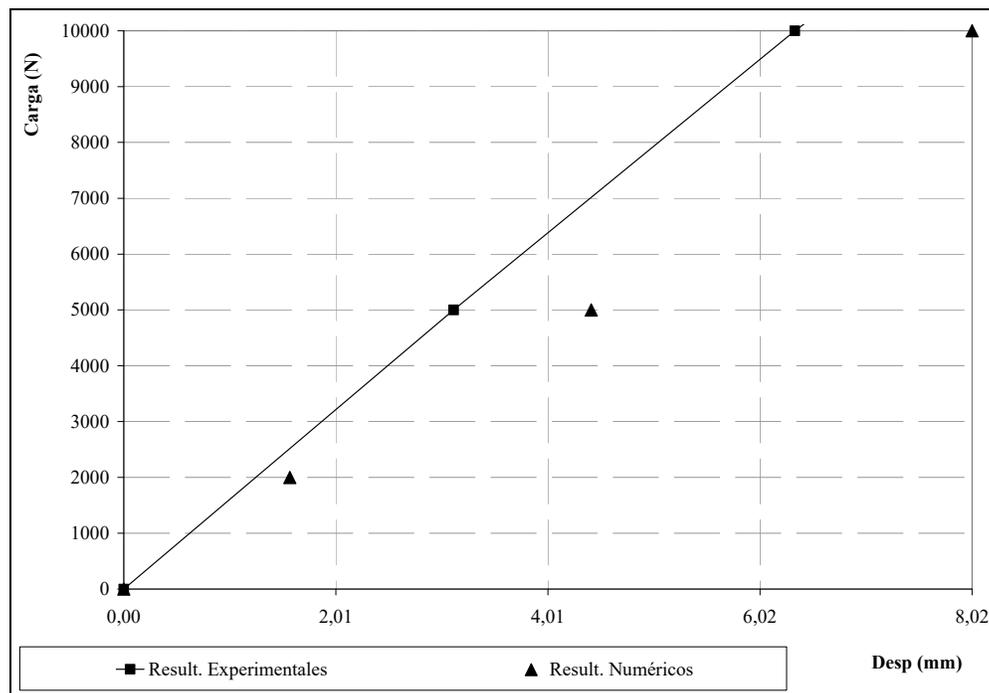
Figura VIII-7: Comportamiento Elástico Del Elemento Pretensado. Primera Etapa Del Ensayo. (100% Armadura)

Para una mejor cuantificación de este fenómeno, se grafica el comportamiento elástico de la viga pretensada para cada una de las etapas del ensayo (Figuras VIII-7 a 12).

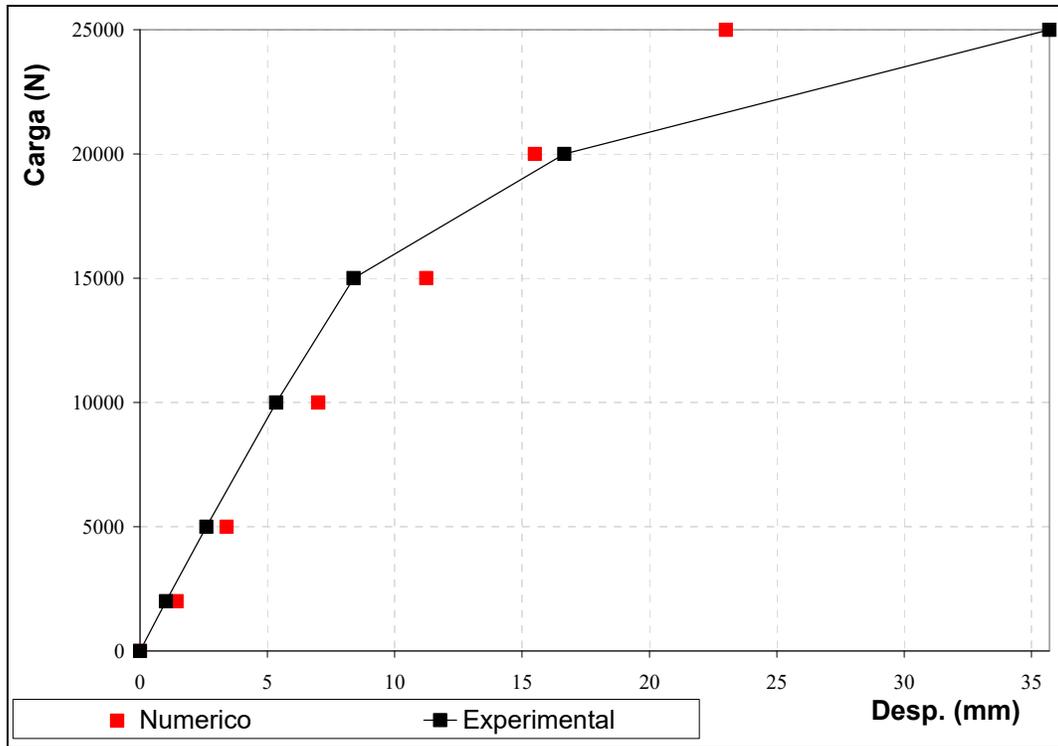
Figura VIII-13: Comparación De Resultados. Primera Etapa Del Ensayo. (100% Armadura)

A continuación se exponen los resultados obtenidos en los tercios de la viga.

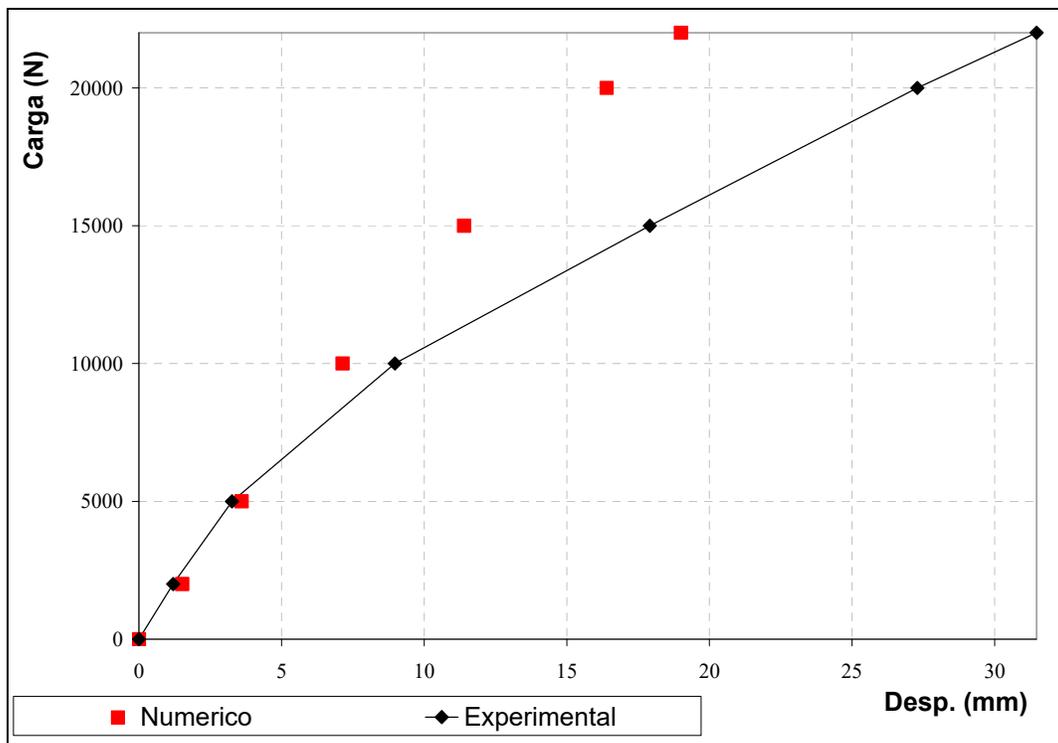
Figura VIII-14: Comparación De Resultados. Segunda Etapa Del Ensayo. (90% Armadura)

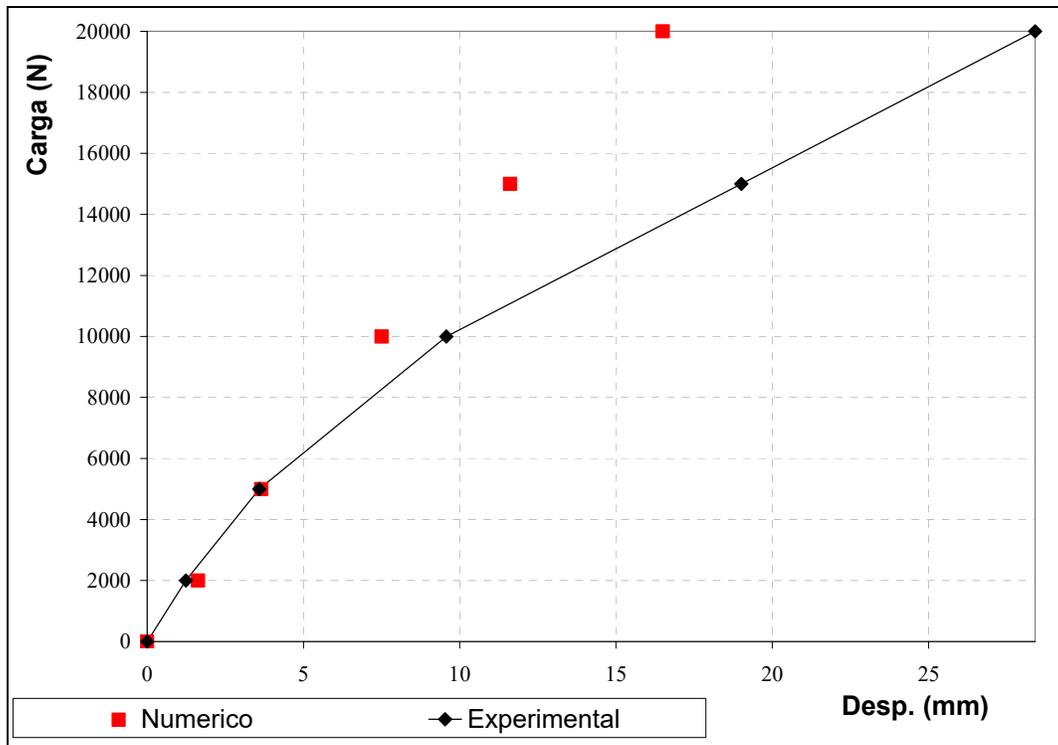
Figura VIII-15: Comparación De Resultados. Tercera Etapa Del Ensayo. (80% Armadura)

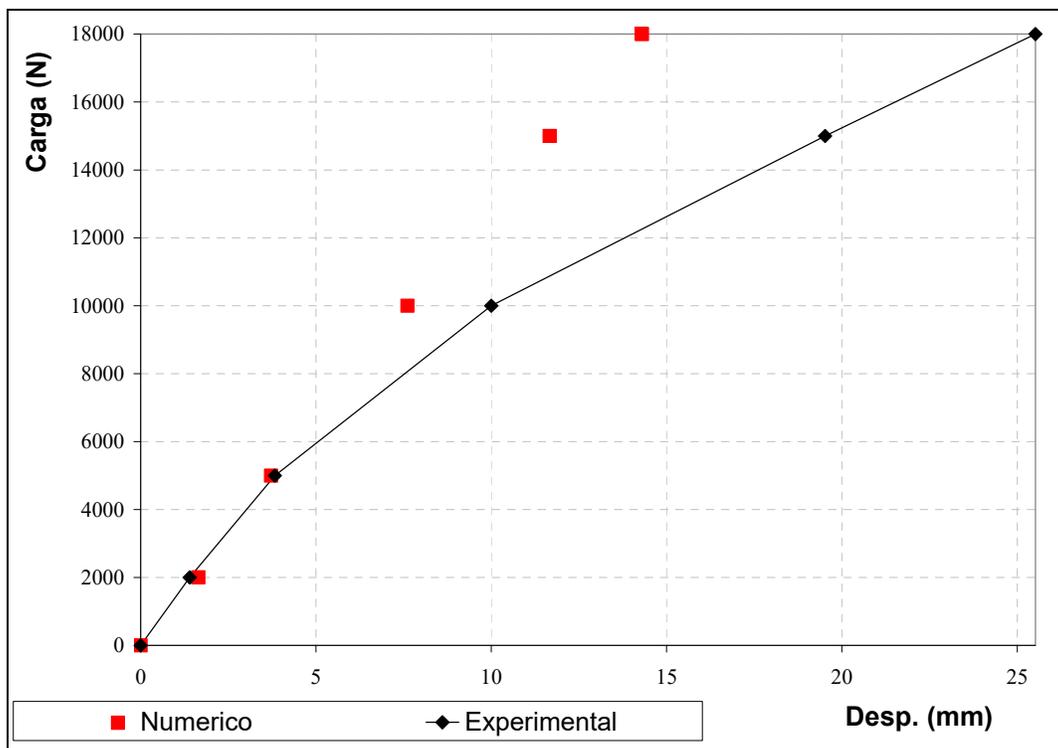
Figura VIII-16: Comparación De Resultados. Cuarta Etapa Del Ensayo. (70% Armadura)

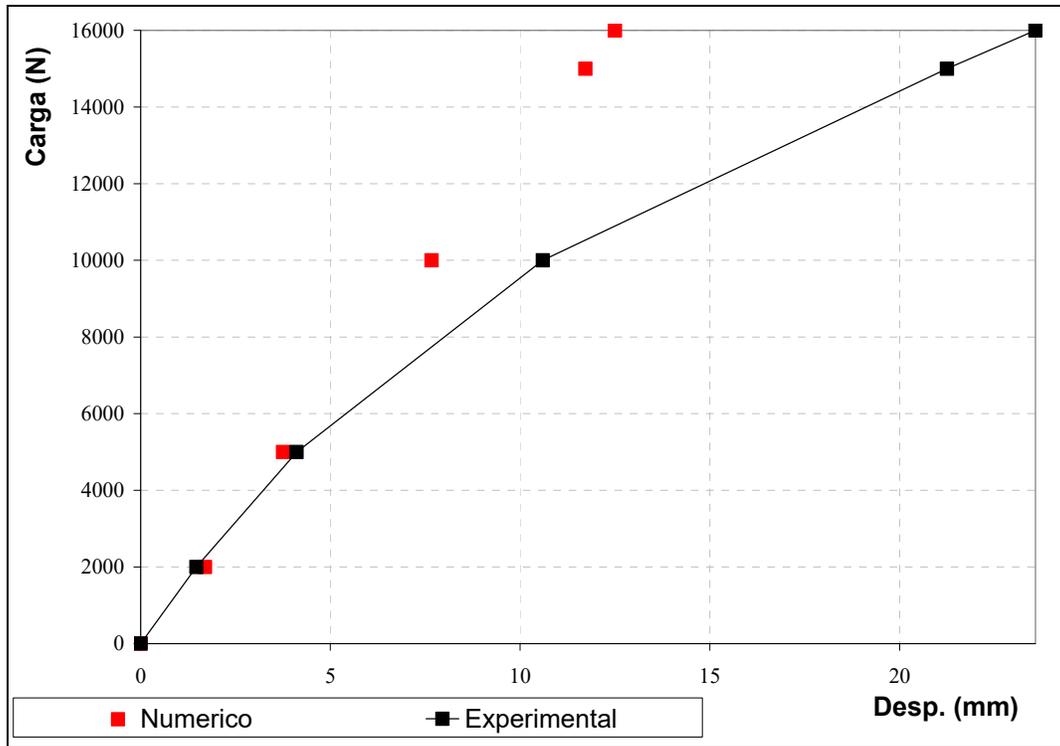
Figura VIII-17: Comparación De Resultados. Quinta Etapa Del Ensayo. (60% Armadura)

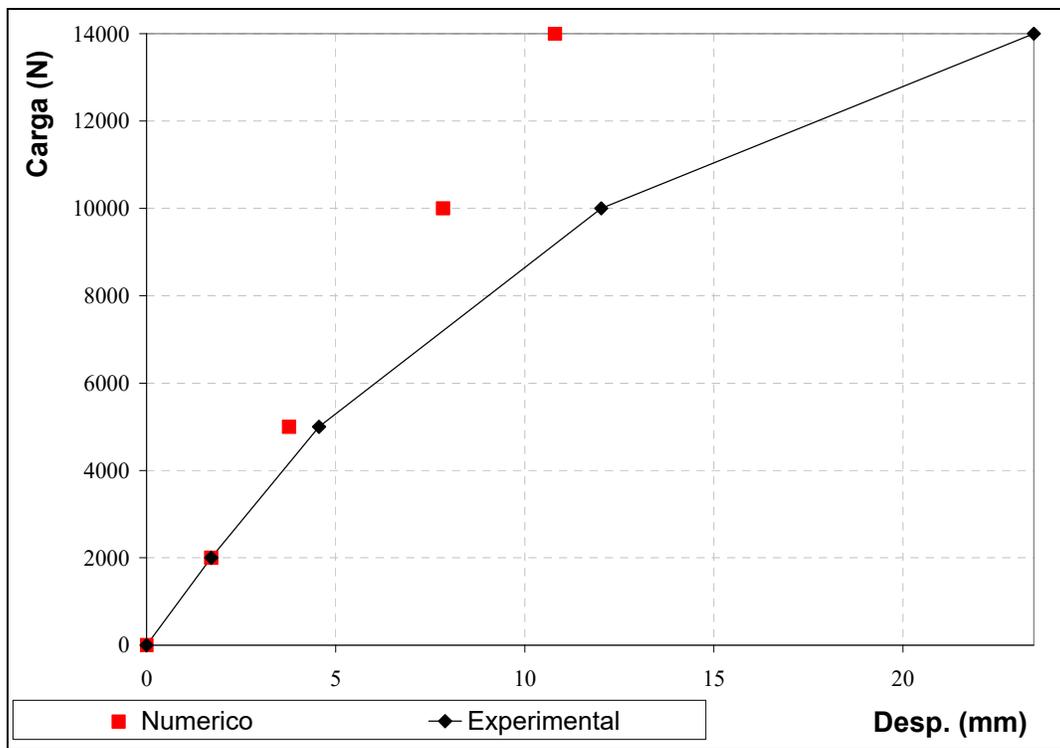
Figura VIII-18: Comparación De Resultados. Sexta Etapa Del Ensayo. (50% Armadura)
