**ESTUDIO TEORICO-EXPERIMENTAL DE LA CORROSION EN
ACEROS DE ELEMENTOS PRETENSADOS DE HORMIGON**

Tesis presentada en parcial cumplimiento para la obtención del grado académico de
Magister en Ingeniería Estructural

**Laboratorio de Estructuras
Facultad de Ciencias Exactas y Tecnología
Universidad Nacional de Tucumán**

San Miguel de Tucumán, Octubre de 1999.

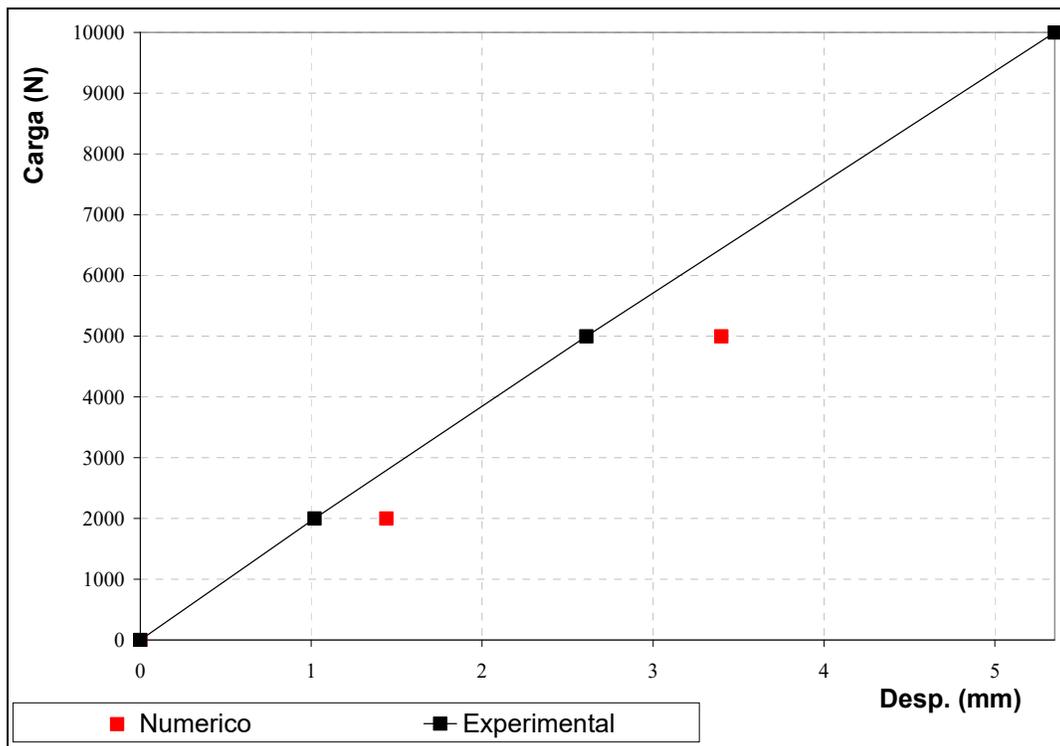
Figura VIII-19: Comportamiento Elástico Del Elemento Pretensado. Primera Etapa Del Ensayo. (100% Armadura)

Las Figuras VIII-19 hasta VIII-24 expuestas a continuación muestran los desplazamientos obtenidos durante el comportamiento cuasi-elástico del prototipo.

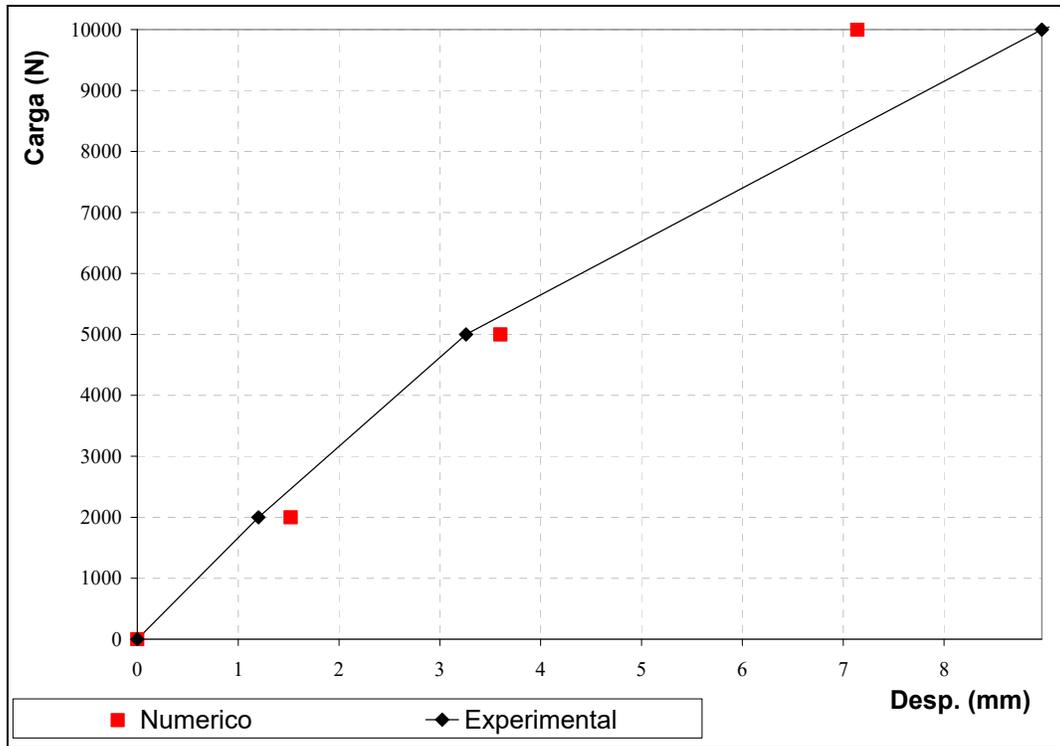
Figura VIII-20: Comportamiento Elástico Del Elemento Pretensado. Segunda Etapa Del Ensayo. (90% Armadura)

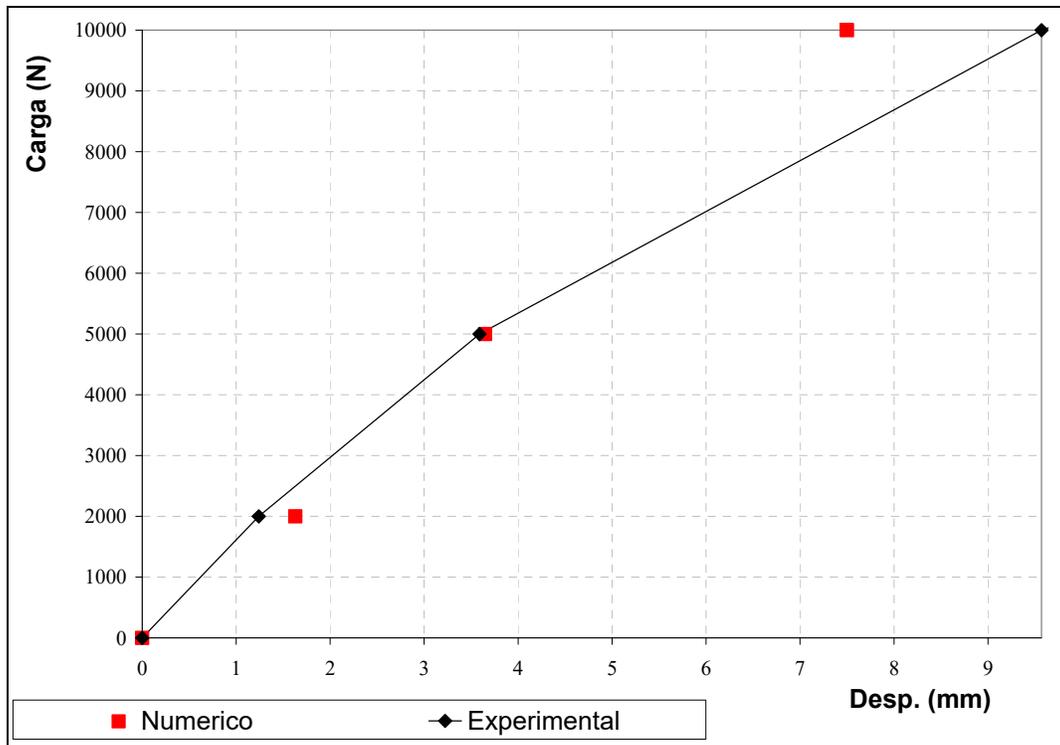
Figura VIII-21: Comportamiento Elástico Del Elemento Pretensado. Tercera Etapa Del Ensayo. (80% Armadura)

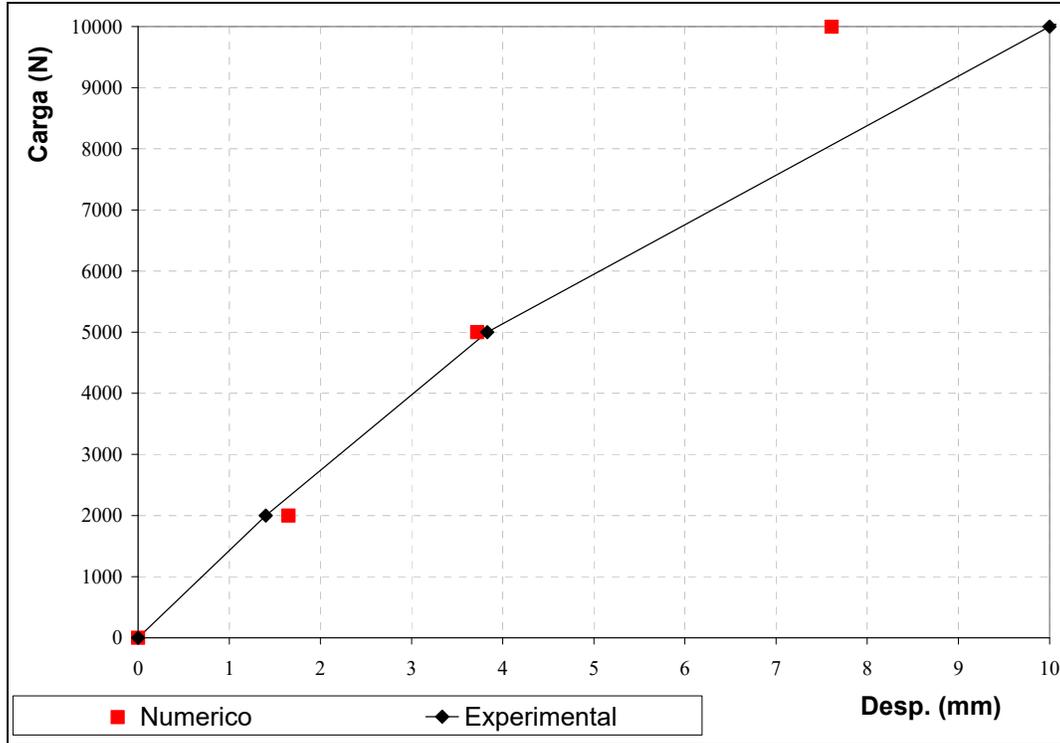
Figura VIII-22: Comportamiento Elástico Del Elemento Pretensado. Cuarta Etapa Del Ensayo. (70% Armadura)

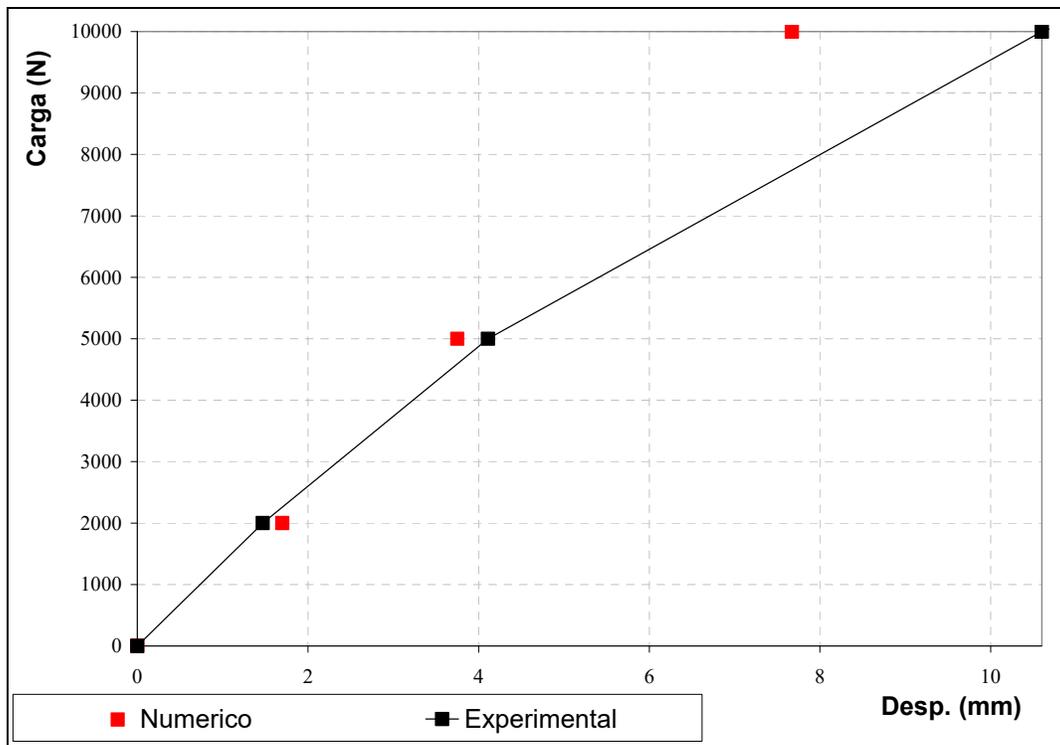
Figura VIII-23: Comportamiento Elástico Del Elemento Pretensado. Quinta Etapa Del Ensayo. (60% Armadura)

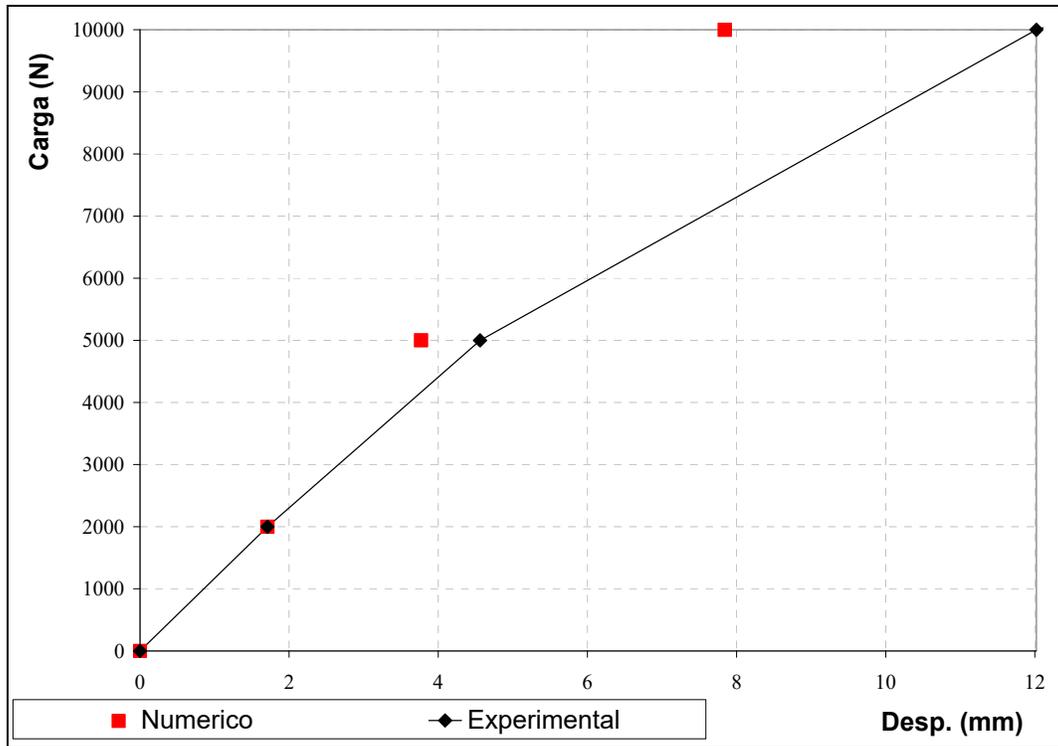
Figura VIII-24: Comportamiento Elástico Del Elemento Pretensado. Sexta Etapa Del Ensayo. (50% Armadura)

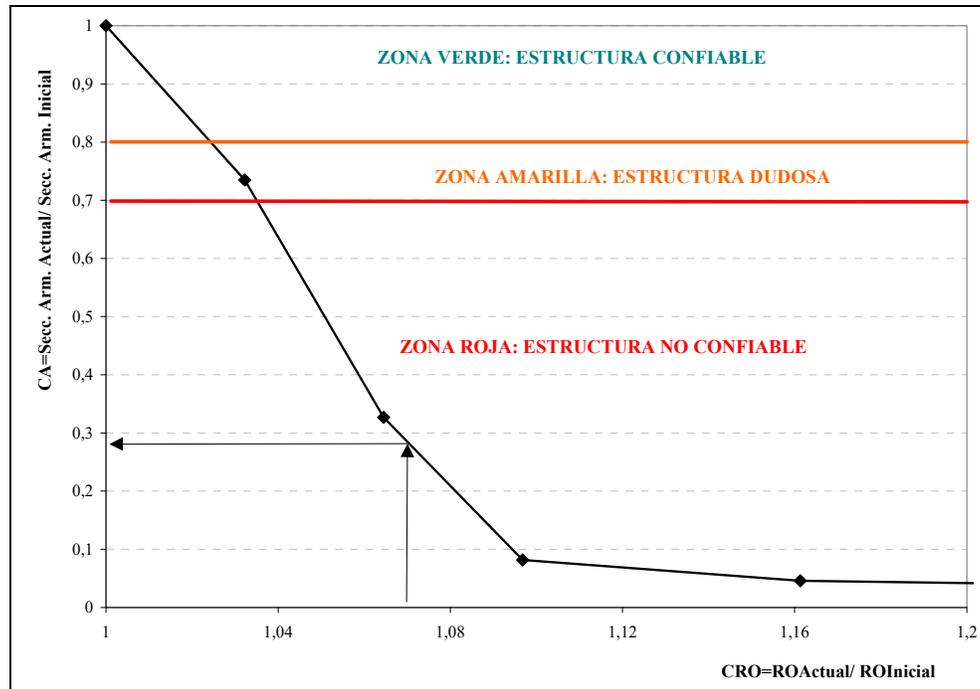
Figura IX-1: Método De Detección De Problemas De Corrosión
