EVALUACION DE PUENTES

José Aníbal Saracho

Tesis presentada en parcial cumplimiento para la obtención del grado de:

Magíster en Ingeniería Estructural

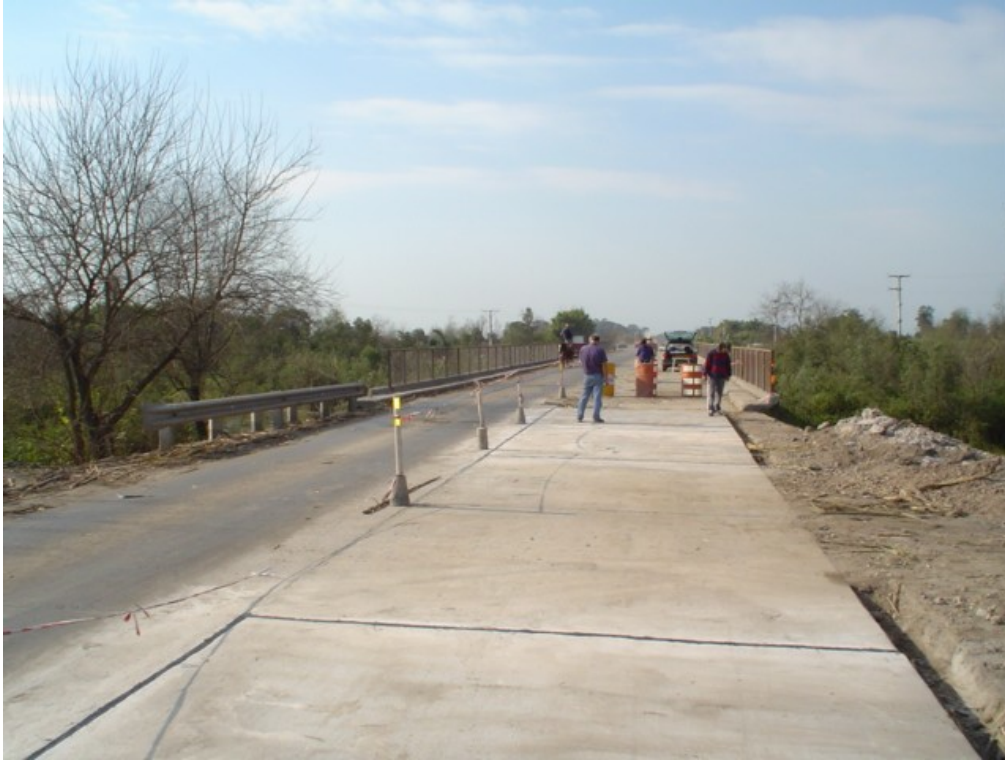
Los accesos al puente, al momento de la inspección, se encontraban en plena reparación, con reemplazo del pavimento en tramo de aproximación (incluyendo losa de aproximación). Ver fotografía 3.2.

Fotografía 3.2: Reemplazo de pavimento en tramo de aproximación.

También, como puede apreciarse en esta misma fotografía, faltan elementos de guiado en los accesos (barreras vehiculares tipo flex-beam).

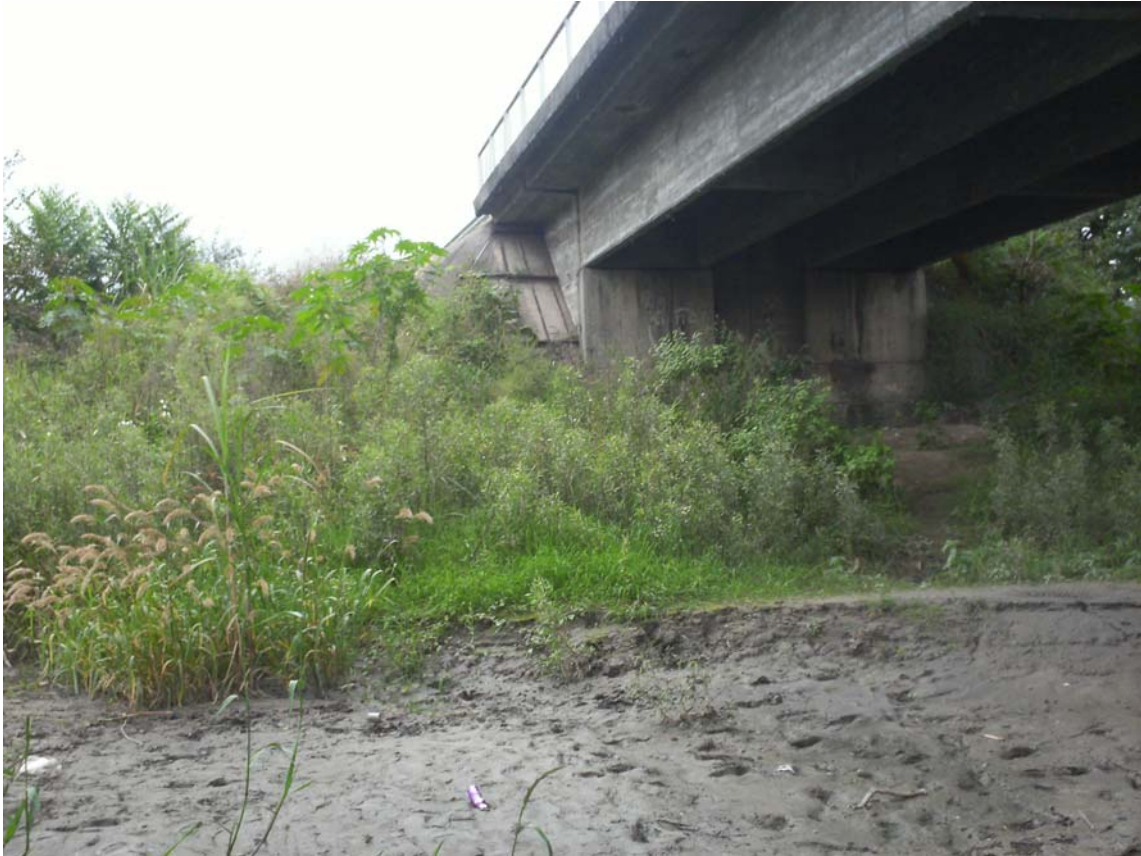
Durante la inspección se detectaron defensas de gaviones en la embocadura y también se constató que los estribos presentan extremos redondeados troncocónicos, pero sólo del lado de aguas arriba (ver fotografía 3.6).

Fotografía 3.6: Extremos redondeados troncocónicos de los estribos, solo aguas arriba.

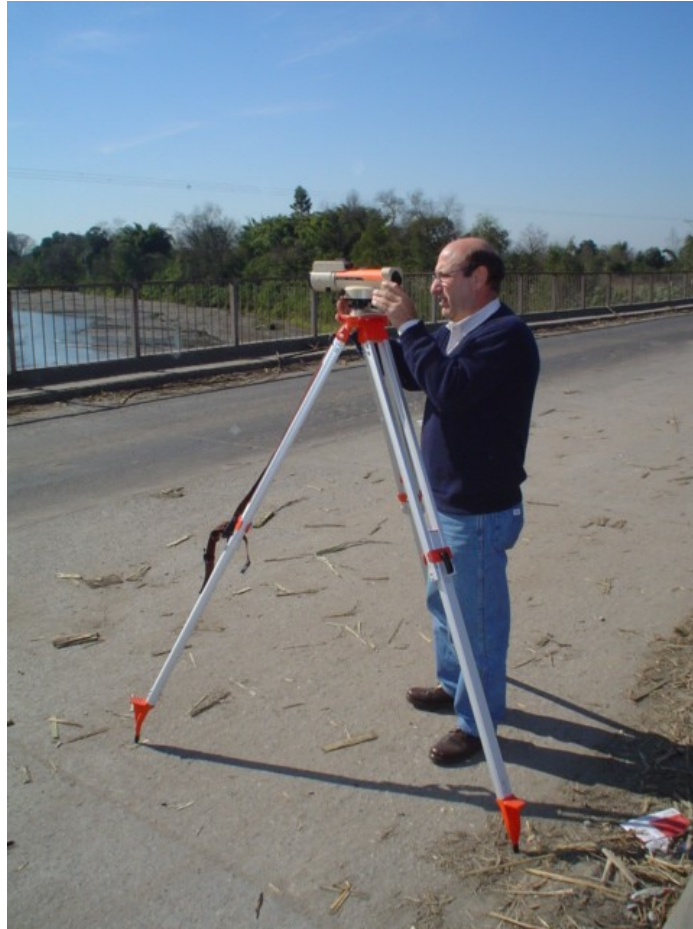
El desnivel relativo de los tramos adyacentes a la pila N° 3 y la sospecha de un asentamiento diferencial de ésta con respecto a las otras pilas llevó a la realización de una nivelación del puente sobre la calzada (ver fotografía 3.7). Los resultados de dicha nivelación del tablero se muestran en la figura 3.5. En la misma se aprecian tres perfiles longitudinales: el superior que corresponde al centro del tablero y los otros dos restantes, a los laterales del mismo. Hacia los 60 metros de progresiva, es decir en correspondencia con la pila N° 3, la nivelación muestra un descenso relativo de ésta con respecto a las pilas adyacentes.

Fotografía 3.7: Nivelación del Tablero.

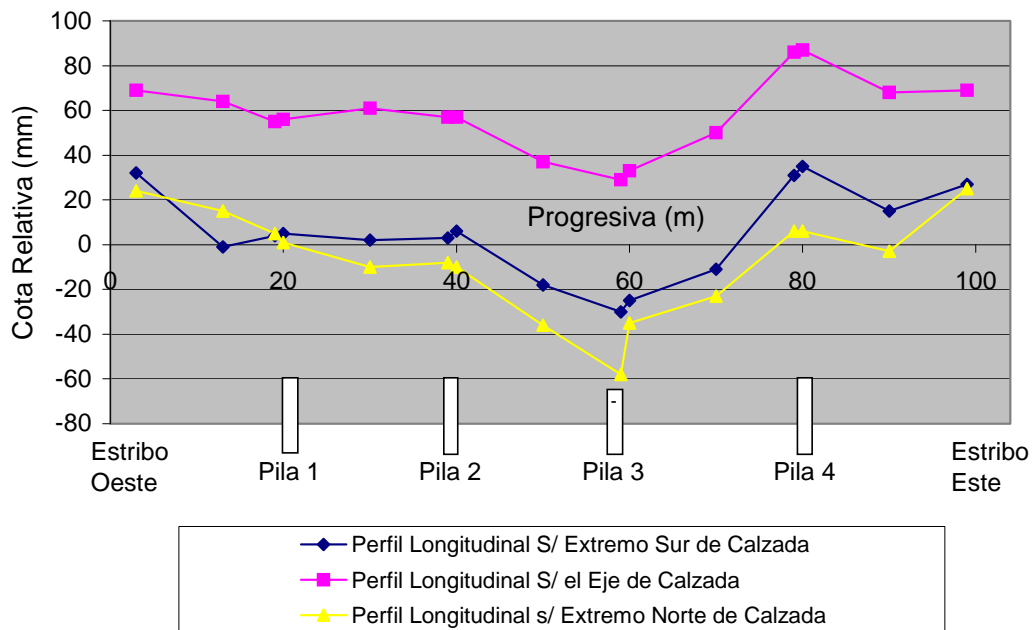
Figura 3.5: Nivelación, Perfiles longitudinales sobre calzada del puente

Asimismo, a lo largo del tercer tramo se observa que se acentúa la diferencia de nivel entre ambos laterales de calzada, hasta alcanzar un pico en correspondencia con la pila N° 3. Esto es atribuible, como se justificará más adelante, al mal llenado que presenta el talón de la viga longitudinal norte, por lo cual la armadura longitudinal apoya directamente sobre el neopreno. Esta situación y el punzonado que sufrió el neopreno dieron lugar a que desde su construcción, este extremo de la viga sobre la pila 3 se encuentre más abajo que los de las restantes vigas. Como resultado de esta nivelación puede concluirse que los tramos N° 3 y 4 presentan longitudinalmente una inclinación convergente hacia la pila N° 3, y adicionalmente el tramo N° 3 presenta deformación transversal por el aludido problema constructivo.

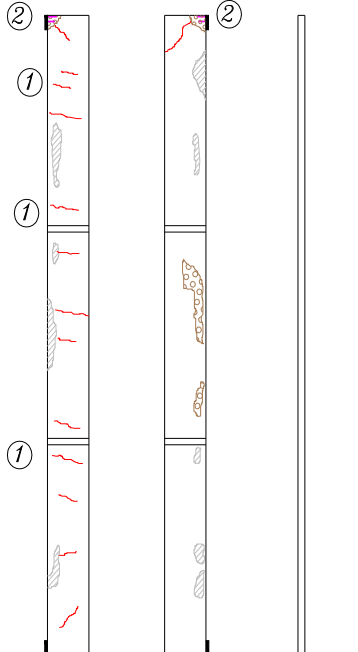
Figura 3.7: Planilla de Inspección Viga

Un problema de particular importancia lo constituye el defecto de llenado del talón de la viga norte del tercer tramo, en correspondencia con la pila 3 (ver fotografía 3.12). Esto produjo el apoyo directo de la armadura sobre la plancha de neopreno, lo cual provocó el descenso de este extremo de la viga (ver fotografía 3.13). Esta situación explica la diferencia de niveles tratada en el apartado sobre la nivelación. Aunque en menor grado, en coincidencia con esta pila, las restantes vigas tanto longitudinales como transversales también presentan problemas de llenado. En la figura 3.7 se presenta la planilla de inspección de la Viga referida.

Nido de abeja ligero</p>

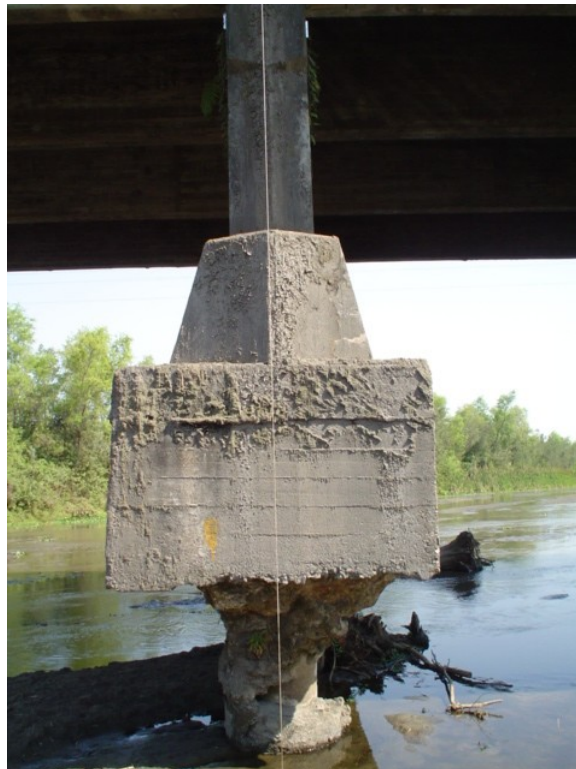
Al inspeccionar estos elementos se verificó la verticalidad de los tabiques y su alineación con respecto a los pilotes, para lo cual se empleó una plomada. Esta operación se realizó en cada una de las pilas. La fotografía 3.17 muestra esta etapa de trabajo en la pila N° 2.

Cabe hacer notar que no se observaron patologías de relevancia en dichos tabiques que constituyen las pilas, salvo fisuración menor por retracción en el hormigón.

Fotografía 3.17: Verificación de la verticalidad de pilas

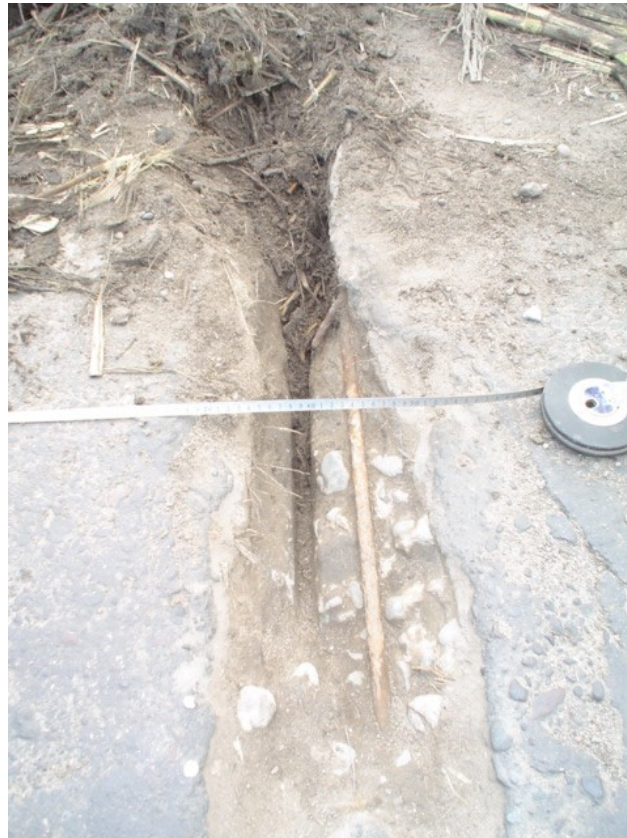
En todas las juntas se pudo verificar la falta de los perfiles metálicos guardacantos. La fotografía 3.23 muestra una de estas juntas, donde además de la carencia señalada se puede observar el descantillado de los bordes producto de impactos del tráfico. Esto condujo gradualmente a roturas que dejaron expuesta la armadura de borde, tal como se muestra en la fotografía 3.24, correspondiente a la junta entre los tramos 1 y 2.

Fotografía 3.24: Junta saltada con exposición de armadura extrema.

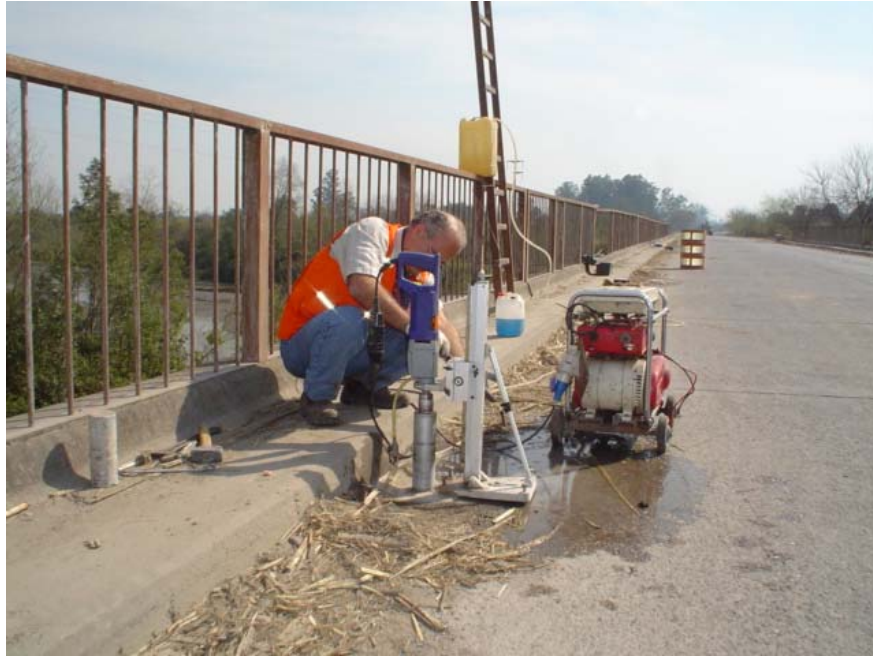
Con el objeto de determinar la resistencia y homogeneidad del hormigón de la superestructura, se procedió a extraer testigos de cada tramo del tablero (ver fotografía 3.30). Se contó con un total de seis testigos, los cuales fueron refrentados, encabezados y finalmente ensayados. Se obtuvieron los siguientes valores:

Resistencia media: $\sigma'_{bm} = 34 \text{ Mpa}$
Resistencia característica: $\sigma'_{bk} = 27.9 \text{ MPa}$
Desviación estándar: $S = 3,5 \text{ Mpa}$.

Con estos resultados se concluye que se trata de un hormigón caracterizado como H 21 según el reglamento actualmente vigente en el país (**CIRSOC 201 (1982)**). Asimismo se destaca la pequeña dispersión en los valores hallados, lo que denota la homogeneidad del material en los distintos tramos.

Fotografía 3.30: Extracción de testigos de losa del tablero

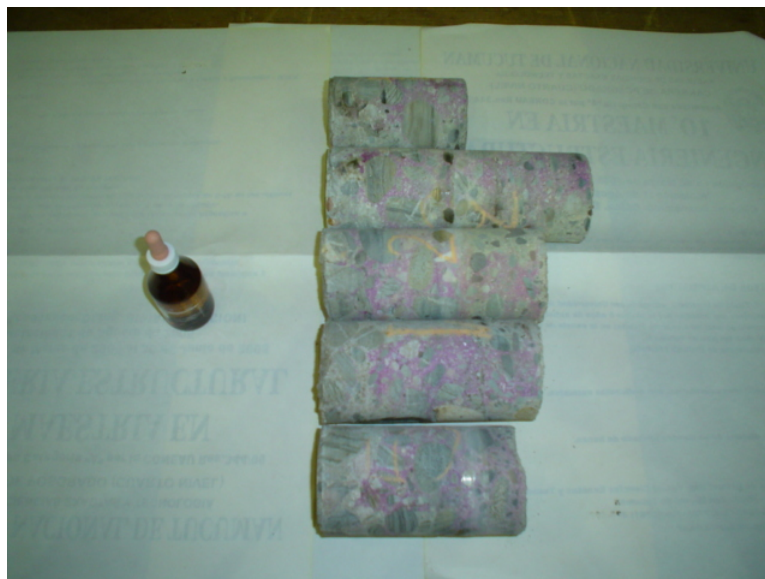
El hormigón de los testigos reaccionó con la fenoftaleína cambiando su coloración en casi toda la altura de los mismos (ver Fotografía 3.31). Sólo el primer centímetro correspondiente a la parte inferior del tablero no cambió su color, denotando que dicha parte se encuentra ligeramente carbonatada. Visto este resultado se puede afirmar que la profundidad de carbonatación es pequeña, por lo cual el hormigón conserva su alcalinidad ofreciendo buena protección a las armaduras.

Fotografía 3.31: Determinación de la profundidad de carbonatación

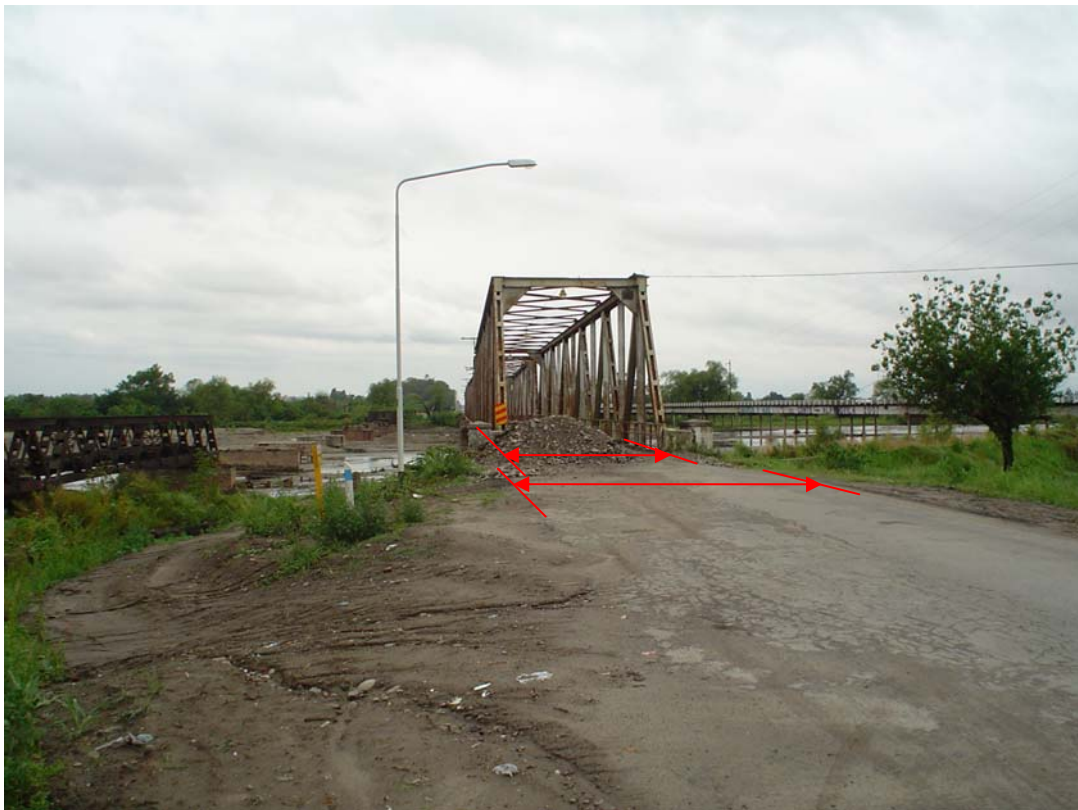
El ancho de calzada en los tramos de aproximación es de 6.00 m y en el puente se reduce a 5.20 m. Este escaso ancho impide el tránsito en doble carril en el puente y provoca una importante reducción de velocidad de los vehículos al acceder al mismo (ver fotografía 3.33).

Al momento de efectuarse la inspección, el puente se encontraba clausurado al tránsito vehicular mediante la disposición de una pila de material granular en cada uno de los accesos (ver Fotografía). No obstante esto, siguió utilizándose por parte de gran número de peatones, ciclistas y motociclistas.

Fotografía 3.33: Anchos de calzada en tramo de aproximación y en el puente mismo.

También, como puede apreciarse en esta foto, faltan elementos de guiado en los accesos (barreras vehiculares tipo flex-beam).

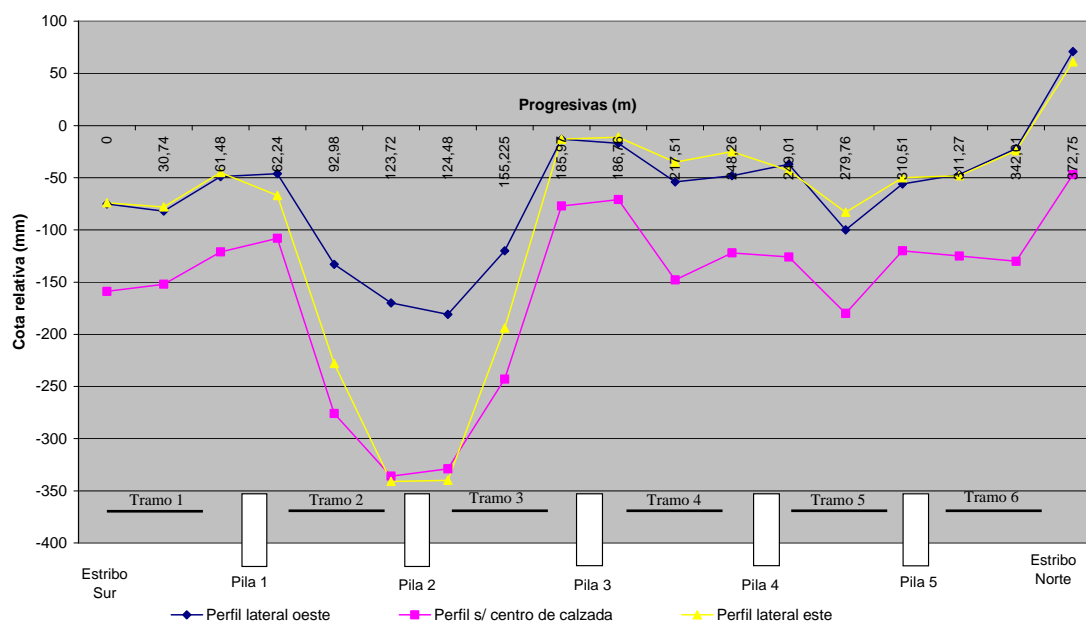
Para verificar en que medida se afectaron las cotas del tablero por el movimiento de la pila N° 2 se realizó una nivelación del mismo. Los resultados de dicha nivelación se muestran en figura 3.12. En ella se observan tres (3) perfiles longitudinales: el inferior correspondiente al centro de la calzada y los dos restantes, a los laterales del tablero. En este último caso, debido a la irregularidad del perfil de la calzada, se hizo preciso nivelar sobre los perfiles metálicos que limitan la misma.

Hacia los tramos 2 y 3, es decir en correspondencia con la pila N° 2, la nivelación muestra descensos del tablero respecto de los tramos restantes. Tales descensos son el resultado del desplazamiento y giro de la pila N° 2. La máxima diferencia de nivel entre perfiles laterales se da en el tramo 3, en correspondencia con la pila n° 2, la cual es de 165 mm. Esto denota el giro de la pila en su plano, el que medido con clinómetro digital arrojó un valor de 1,9°.

Figura 3.12: Nivelación, Perfiles longitudinales sobre calzada del puente

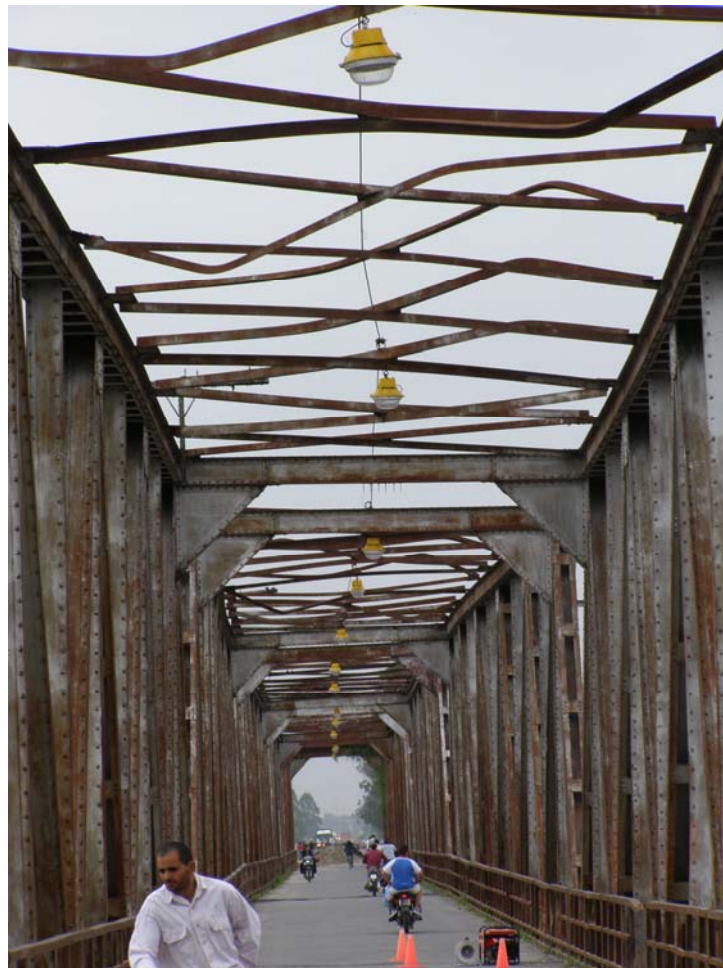
Figura 3.13: Planilla de inspección de elementos superiores de la superestructura en tramo 3.

En cuanto a los arriostramientos, el citado movimiento de la pila 2 provocó también el pandeo de barras de los tramos 2 y 3 (ver fotografía 3.39). En el tramo 5 se detectó un arriostramiento que se encuentra cortado en uno de sus extremos.

En figura 3.13 se ofrece la planilla de inspección del tramo 3 que da cuenta de las patologías referidas.

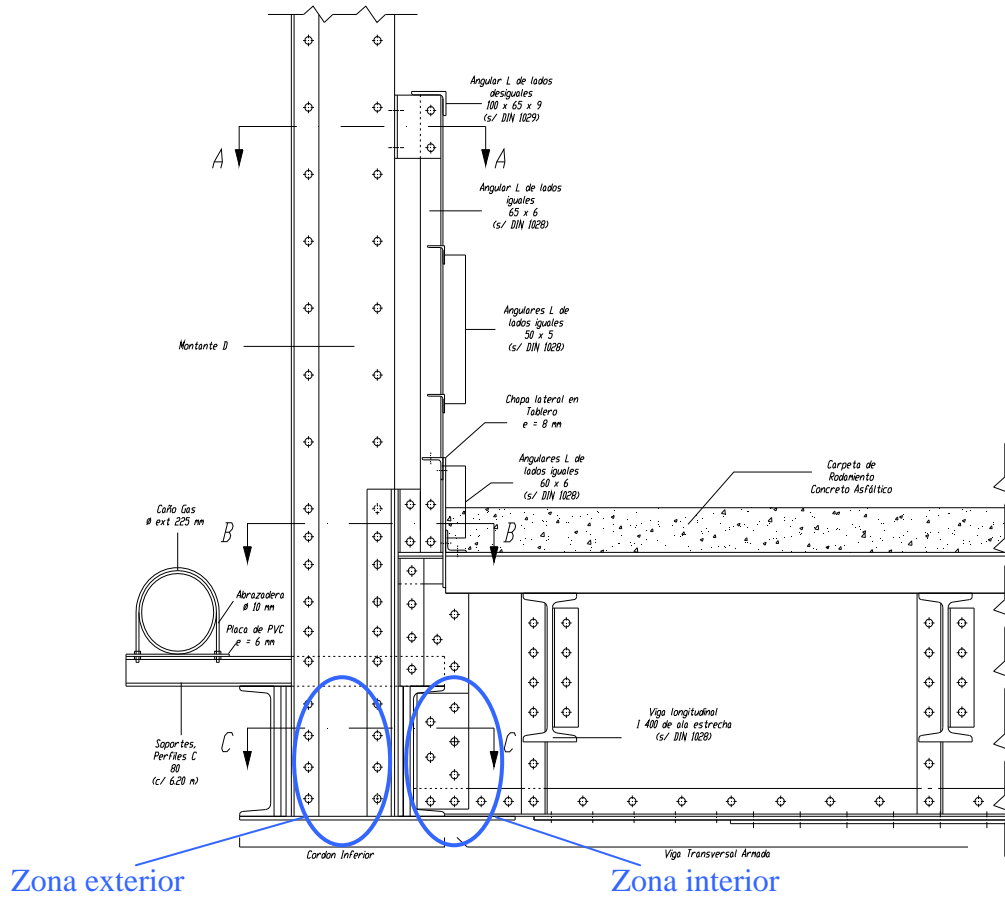
Figura 3.15: Zonas exterior e interior en nudos inferiores

En algunos nudos inferiores se observan procesos de corrosión con disminución de secciones. Un análisis general de los relevamientos permite inferir que el proceso de corrosión es mayor en: a) los nudos inferiores de los tramos próximos a las riberas, con mayor humedad por la cubierta vegetal, en este caso los tramos denominados 1, 5 y 6; b) los nudos a los cuales concurren mayor número de barras en el plano vertical, es decir donde además del montante concurren las diagonales; c) los nudos sobre los apoyos.

Asimismo, cabe distinguir en los nudos una zona exterior -con mayor circulación de aire- y una zona interior -bajo tablero, con menor circulación- (ver figura 3.15). En la primera zona se observa que la corrosión afecta principalmente a los pañuelos horizontales y a las partes de elementos que toman contacto con ellos, es decir las cartelas verticales y extremos inferiores de montantes y diagonales (ver fotografía 3.41). Por su parte, en las zonas interiores se observa mayor corrosión, esta vez extendida a los pañuelos horizontales, cordón inferior, talones de vigas transversales y extremos de barras de arriostramiento que concurren al mismo (ver fotografía 3.42). Para mejor ilustración se ofrece en fotografía 3.43 un nudo idéntico, pero en mejor estado de conservación.

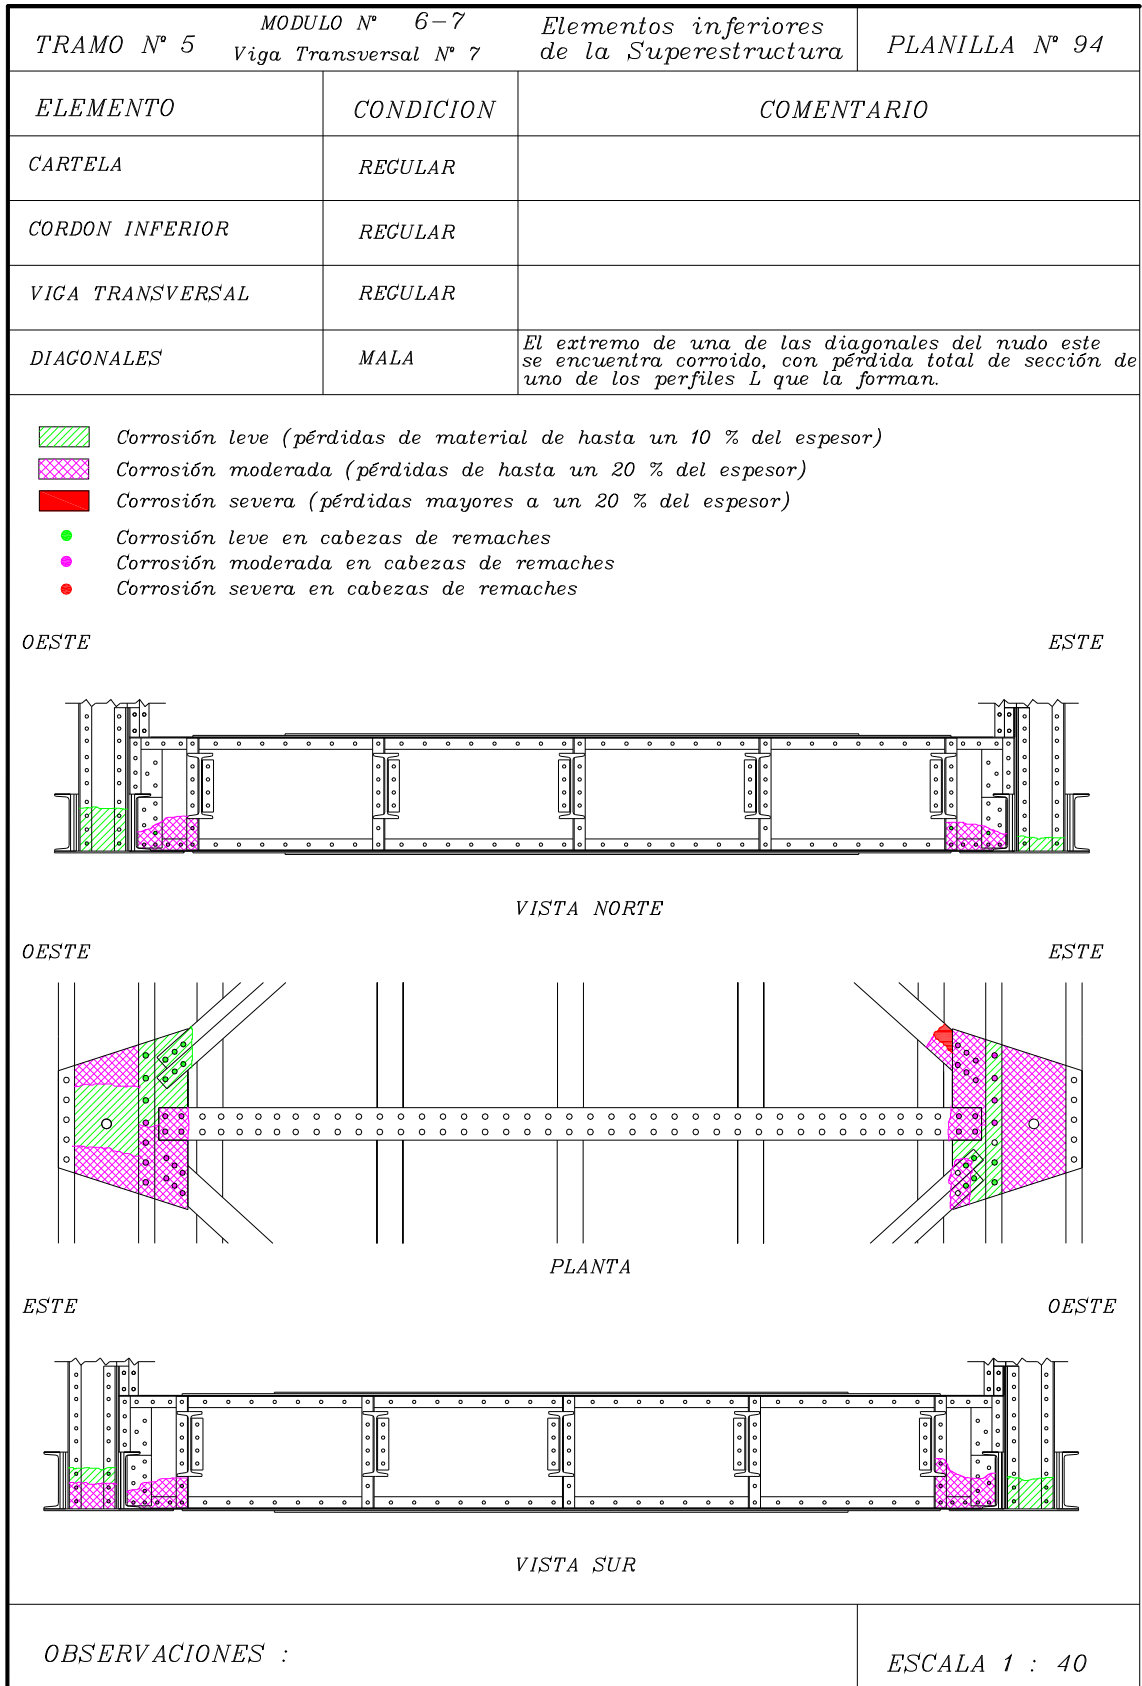
Figura 3.16: Planilla de inspección nudos inferiores

En figura 3.16 se muestra la planilla de inspección de dos nudos inferiores correspondientes al tramo 5, en la cual pueden verse reflejadas las patologías comentadas. La importancia de este relevamiento de daños va más allá del proceso de evaluación en sí, ya que el mismo sirvió de base para elaborar la propuesta de los trabajos de rehabilitación.

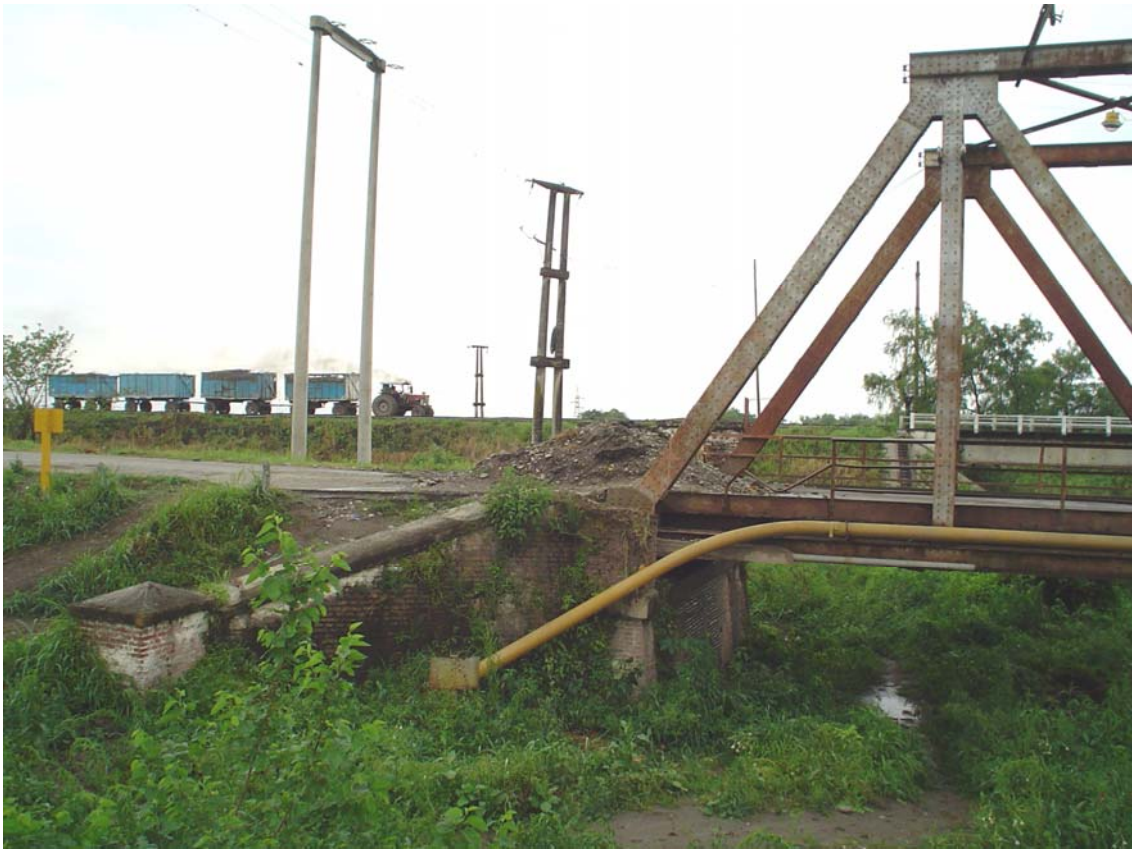
Fotografía 3.44: Estribo Norte, vista oeste.

Ambos estribos presentan fisuras y grietas de distinta consideración y en ciertos sectores los mampuestos y juntas exhiben signos de degradación natural. Los daños se extienden tanto a los muros frontales como a los de alas.

Las mamposterías de coronamiento de estribos presentan daños por impactos de vehículos y su estabilidad no está asegurada. Las fotografías 3.44 y 3.45 ofrecen vistas de distintos ángulos del estribo norte. En la primera se observa la falta de la mampostería de coronamiento y en la segunda el marcado grado de deterioro de ésta.

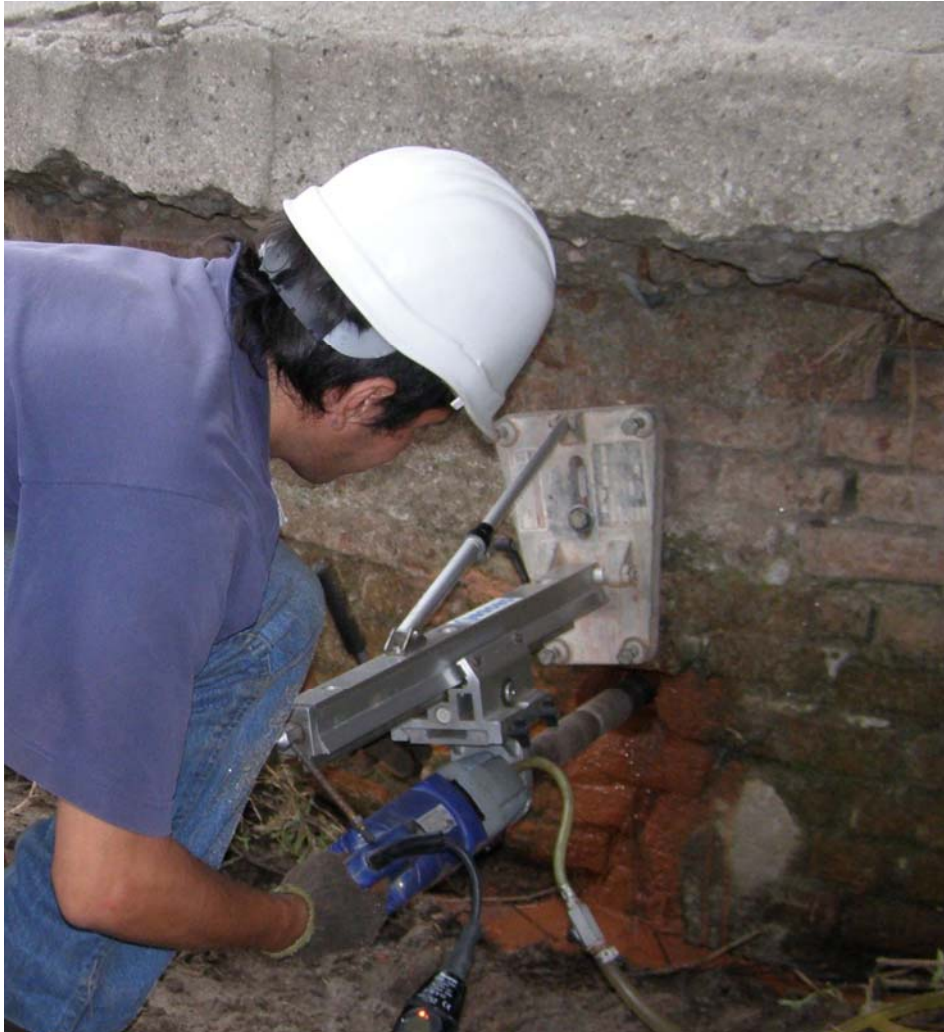
Fotografía 3.48: Extracción de testigo en cilindro de fundación.

La forma y dimensiones de las fundaciones del puente fueron determinadas a partir de calicatas realizadas para inspección directa y extracción de testigos (ver Fotografía 3.48). De acuerdo con ello se determinó que para el caso de las pilas se cuenta con tres cilindros de fundación, constituidos de mampostería de 0.45 m de espesor y 3 m de diámetro.

Dado que el nivel del cauce se halla por sobre la plataforma base de las pilas puede decirse que el proceso de erosión generalizada fue leve.

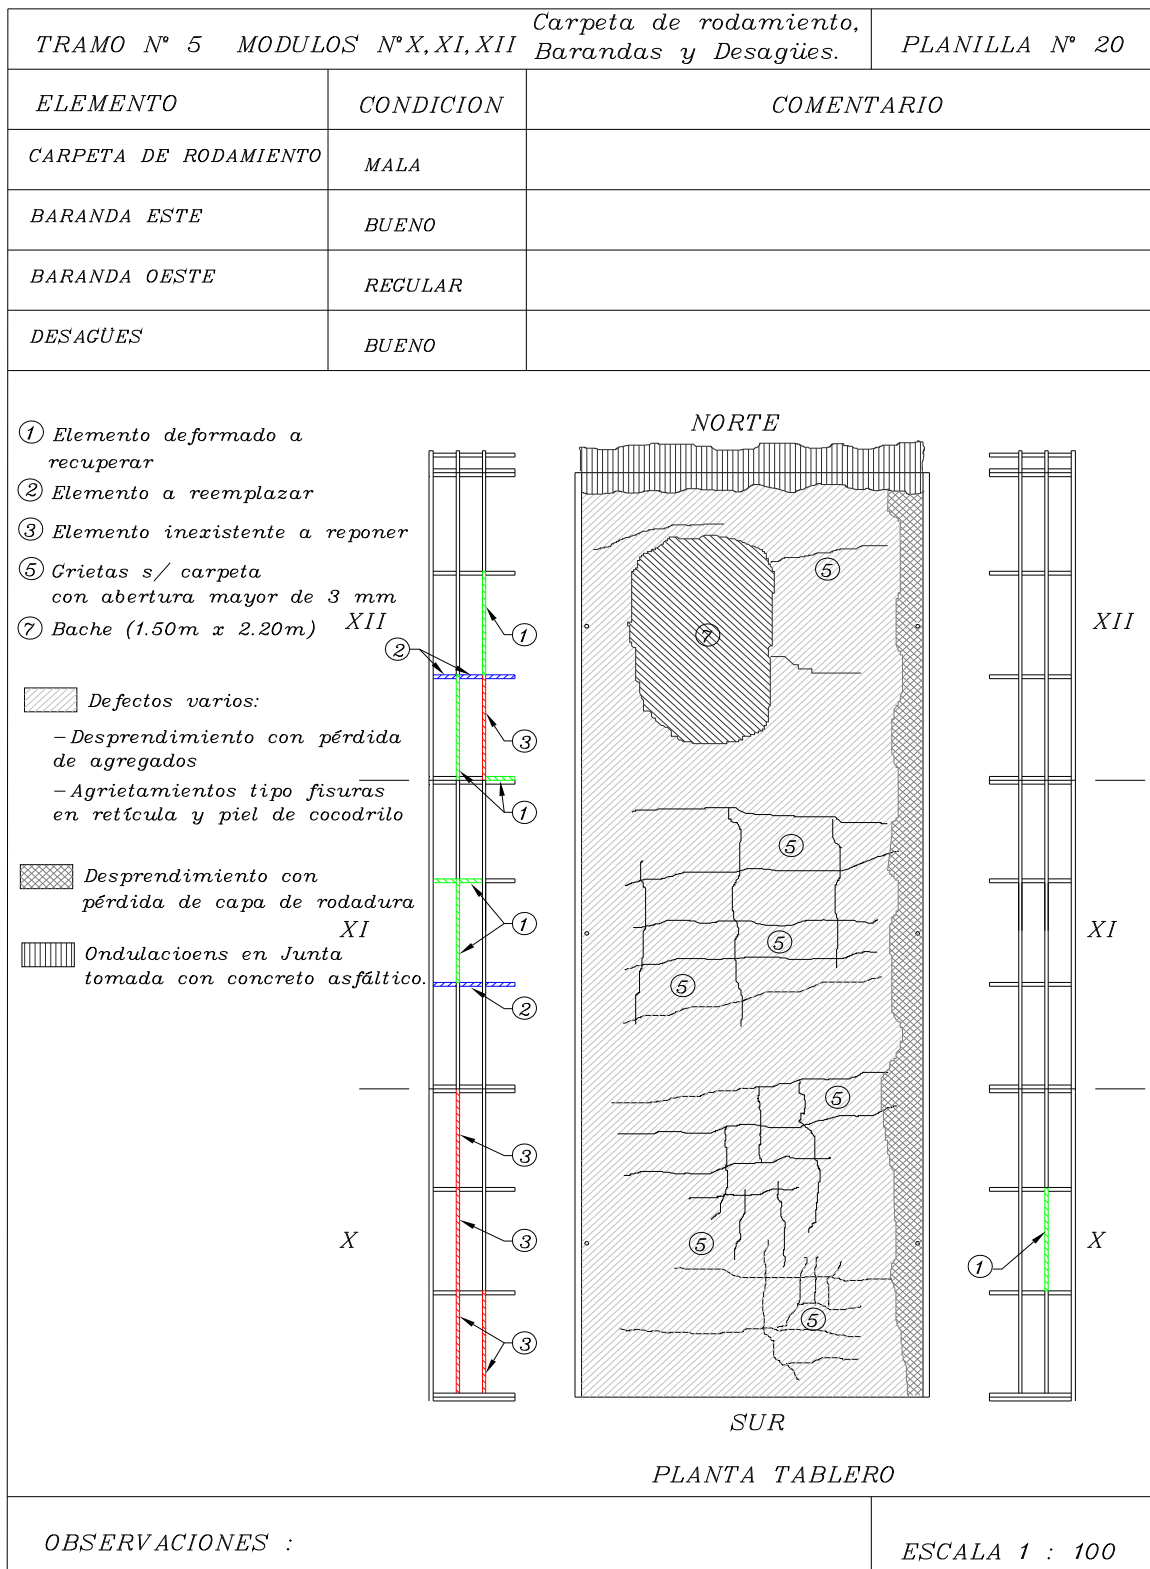
Figura 3.19: Planilla de inspección de daños en carpeta de rodamiento y barandas

- Desprendimientos con pérdida de agregados.
- Desprendimientos con pérdida de capa de rodadura.
- Grietas transversales con abertura mayor de 3 mm.
- Agrietamientos tipo fisuras en retícula (malla).
- Agrietamientos tipo piel de cocodrilo (malla cerrada).

La fotografía 3.51 ilustra una zona impactada con elementos faltantes y otros dañados a reparar. En figura 3.19 se muestra una planilla de inspección en la que se

relevaron los daños en barandas, carpeta de rodamiento y desagües correspondientes a un sector del tramo 5.

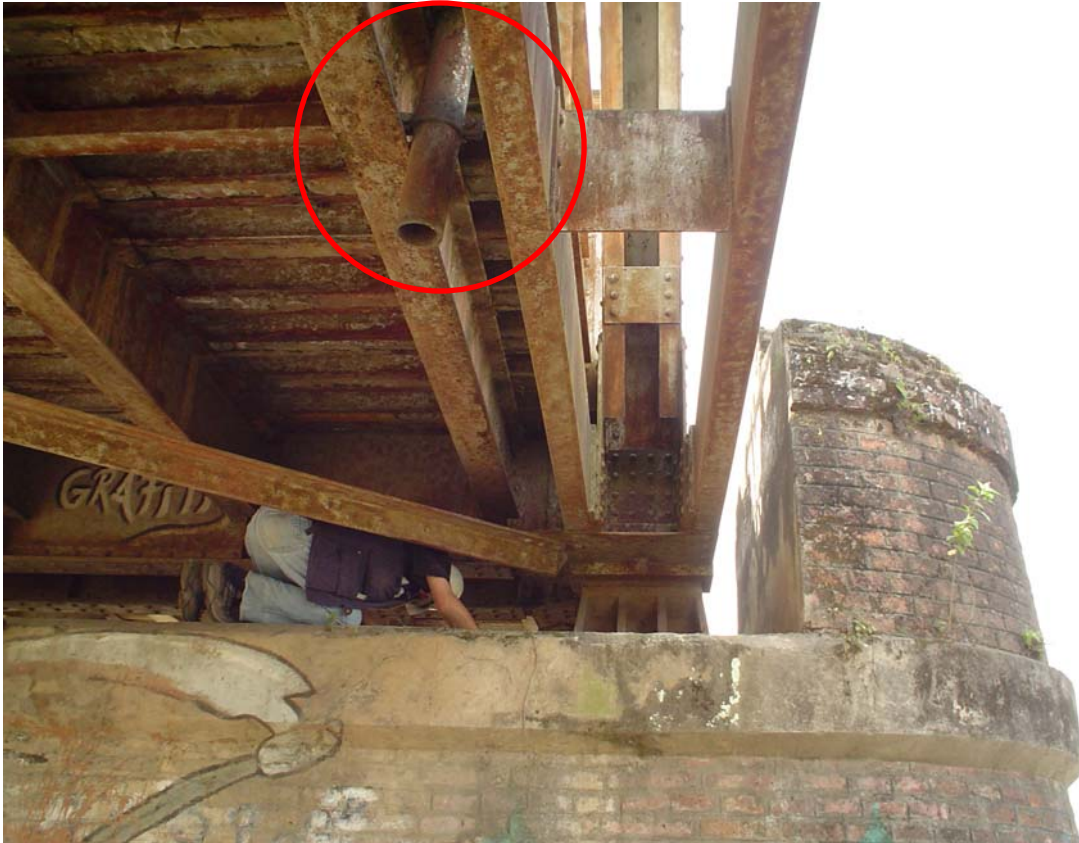
Fotografía 3.52: Desagües

Los desagües están constituidos por caños de hierro galvanizado de 10 cm de diámetro, con una separación en sentido longitudinal de 5.12 m. A pesar de la falta de mantenimiento, los mismos no se encuentran obstruidos. La longitud de los caños se considera adecuada por el hecho de que el extremo de los mismos se halla por debajo del cordón inferior de la viga principal, con lo cual se evita el goteo sobre estos elementos (ver fotografía 3.52).

Dadas las características indicadas, no se requiere intervención alguna sobre los desagües.

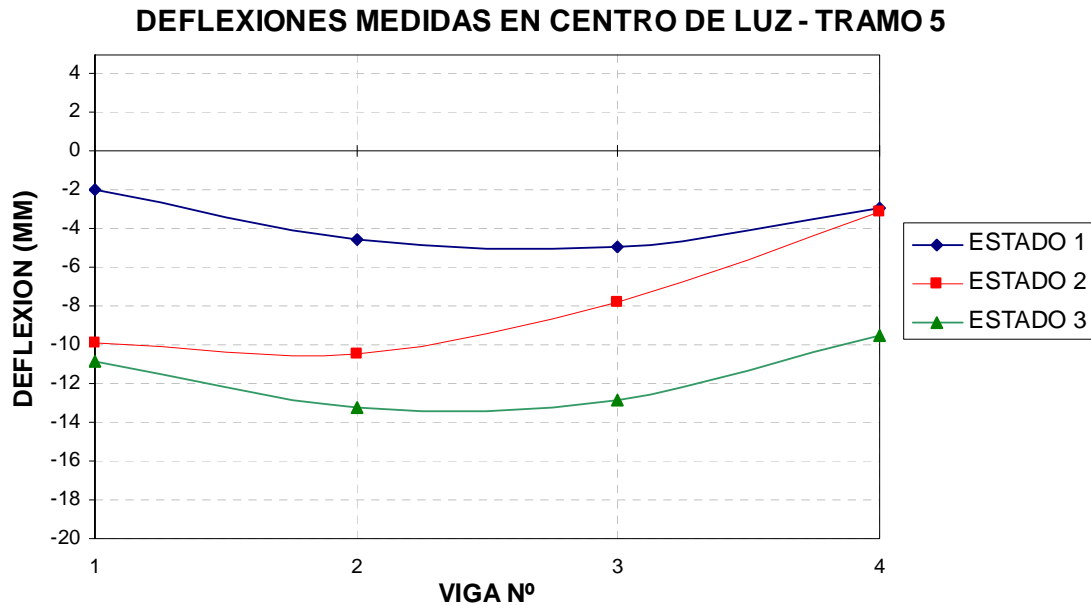
Figura 5.6: Deflexiones medidas en el centro del tramo 5

Las deflexiones netas en cada viga del quinto tramo, registradas en el centro de la luz para los tres estados de carga, se muestran en figura 5.6.

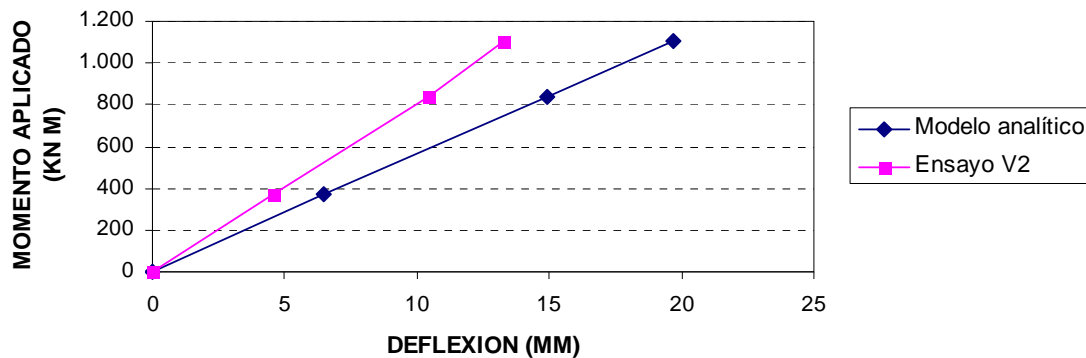
Figura 5.7: Comparación entre deflexiones analíticas y experimentales para la viga 2 del tramo 5

El diagrama Momento vs. Flecha de la figura 5.7 muestra una comparación entre las deflexiones en el centro de tramo para la viga intermedia V2 (la más solicitada en la prueba), obtenidas tanto por la vía analítica, a través del modelo en elementos finitos, como por el ensayo de carga. Se aprecia en la figura que las deflexiones medidas durante el ensayo manifiestan linealidad y se mantienen por debajo de las predicciones analíticas. La deflexión máxima medida en el centro de la luz fue de 13.25 mm, lo que representa aproximadamente el 68 % del valor obtenido a través del modelo, 19.7 mm.

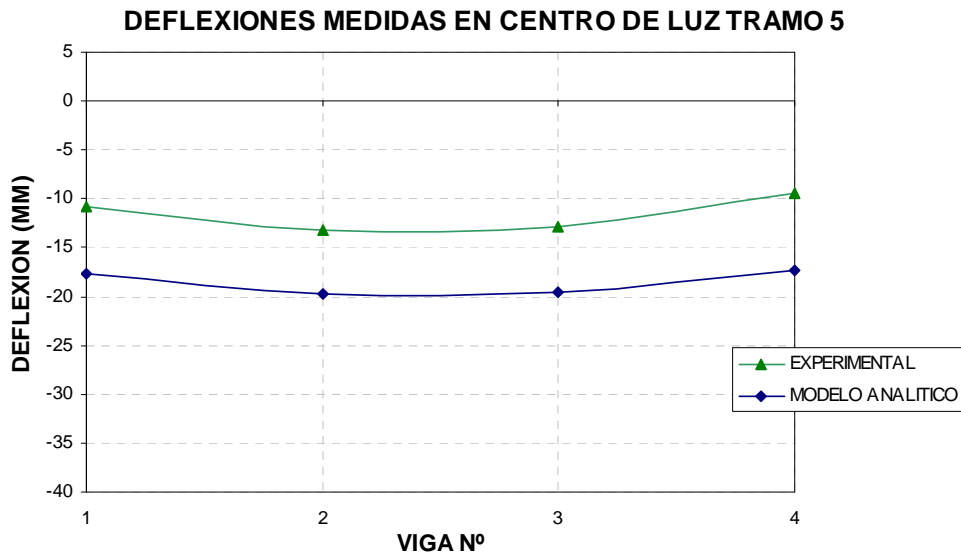
Figura 5.8: Deformaciones en el centro de la luz del tramo 5, teóricas y experimentales.

En la figura 5.8 se grafican las deformaciones en el centro de la luz para todas las vigas del tramo 5, en el estado final con los tres camiones de ensayo (Estado 3), tanto las determinadas analíticamente como aquellas medidas experimentalmente.

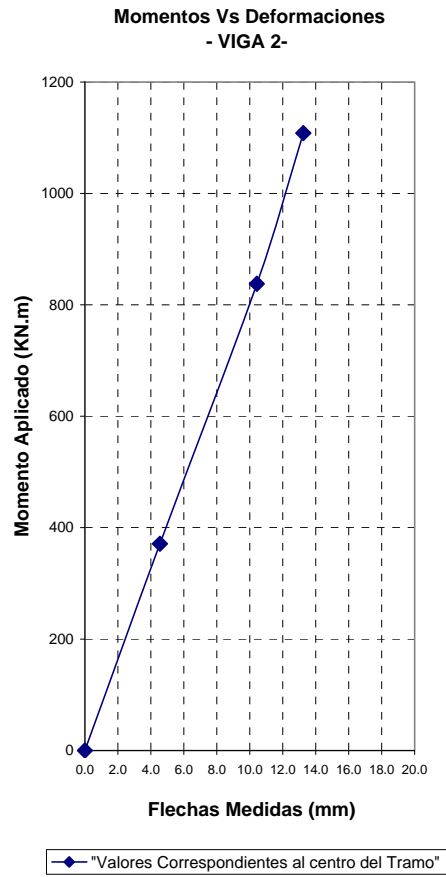
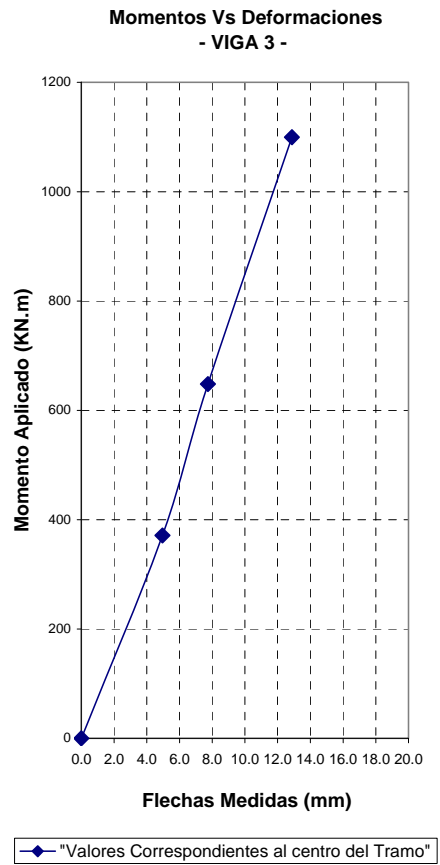
Las figuras 5.9 y 5.10, respectivamente, muestran la relación de las flechas en el centro de la luz con los momentos incrementalmente aplicados provocados por los tres estados de carga para las vigas V2 y V3, las más solicitadas durante el ensayo. Se aprecia que las deformaciones de todas las vigas mantuvieron su comportamiento lineal para el rango de sollicitaciones impuestas. No se observaron fisuras ni otros signos de principio de falla cuando se mantuvieron aplicadas las cargas máximas.

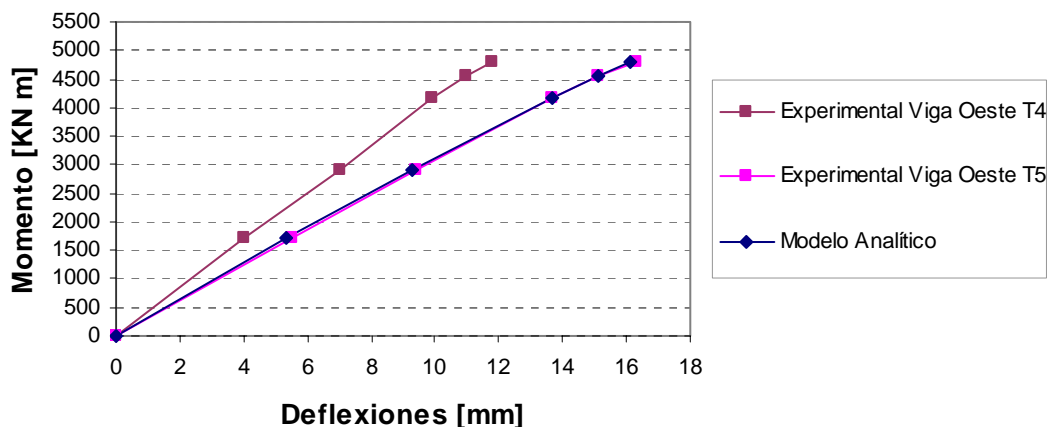
Figura 5.16: Momentos vs. Flechas en Vigas Oeste de T4 y T5

La figura 5.15 muestra la relación Momentos vs. Flechas en el centro de la luz para las Vigas Oeste (las más solicitadas de ambos tramos), con momentos que se sacaron del modelo computacional y flechas obtenidas por la vía experimental. Se aprecia en la figura que las deflexiones medidas durante el ensayo manifiestan linealidad y para el caso del tramo 5 son casi coincidentes con las analíticas. Para el tramo 4 la máxima flecha registrada experimentalmente fue de 11.8 mm, lo que representa aproximadamente un 73 % del valor de la predicción teórica (16.1 mm). Durante el ensayo, no se registraron señales visibles o audibles de deterioro, ni cualquier indicio de principio de falla cuando se mantuvieron aplicadas las cargas máximas.

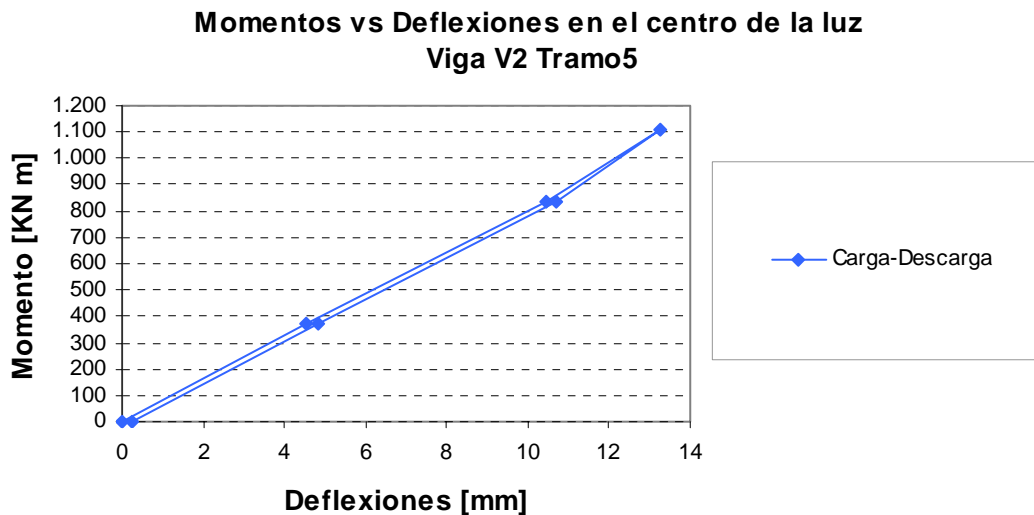
Figura 5.17: Momentos vs. Flechas en viga V2 del tramo 5

Con estos datos se construyó el diagrama Momentos vs Flechas para la carga y descarga (figura 5.17).

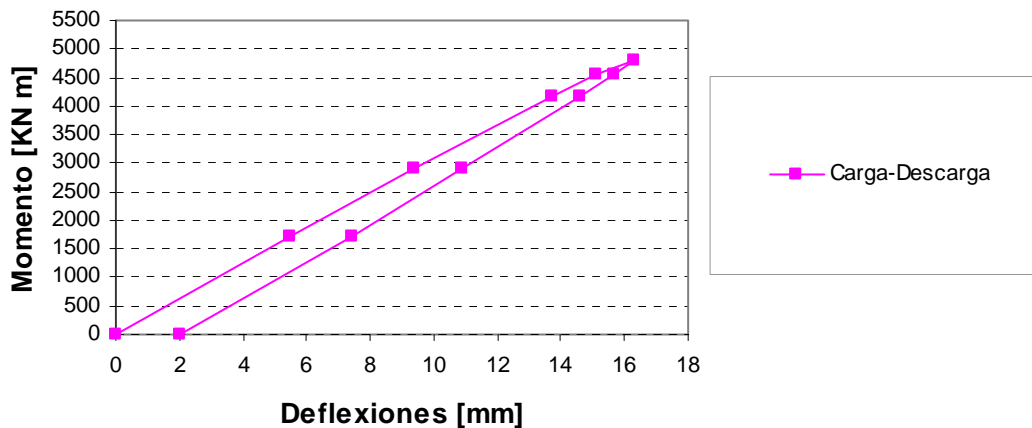
Figura 5.18: Momentos vs. Flechas en Viga Oeste del tramo 5

Se presenta a continuación la Tabla 5.8, donde para cada estado de carga se ofrecen los momentos flectores y las flechas registradas durante el ensayo para la Viga Oeste (la más solicitada) del tramo 5. Así también la figura 5.18, con el diagrama de Momentos vs. Flechas para la carga y descarga.
