# **EVALUACION DE PUENTES**

**José Aníbal Saracho**

**Magíster en Ingeniería Estructural**

**Instituto de Estructuras**  
**“Ing. Arturo M. Guzmán”**  
**Facultad de Ciencias Exactas y Tecnología**  
**Universidad Nacional de Tucumán**

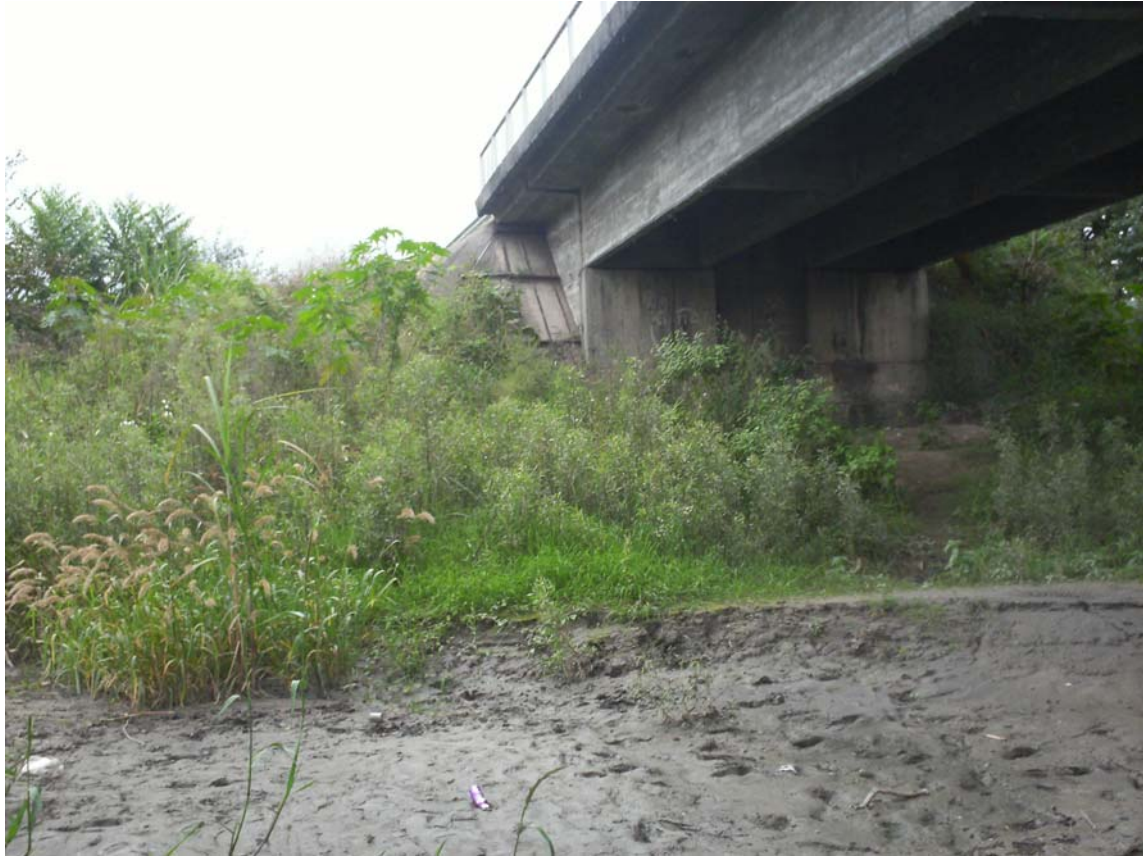
Fotografía 3.6: Extremos redondeados troncocónicos de los estribos, solo aguas arriba.

Durante la inspección se detectaron defensas de gaviones en la embocadura y también se constató que los estribos presentan extremos redondeados troncocónicos, pero sólo del lado de aguas arriba (ver fotografía 3.6).

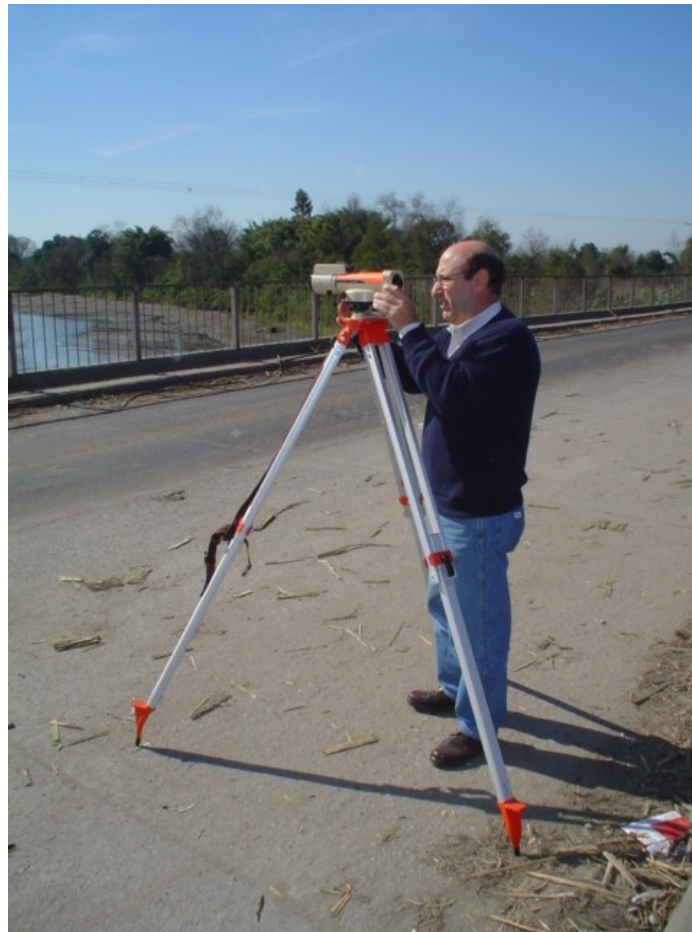
Fotografía 3.7: Nivelación del Tablero.

El desnivel relativo de los tramos adyacentes a la pila N° 3 y la sospecha de un asentamiento diferencial de ésta con respecto a las otras pilas llevó a la realización de una nivelación del puente sobre la calzada (ver fotografía 3.7). Los resultados de dicha nivelación del tablero se muestran en la figura 3.5. En la misma se aprecian tres perfiles longitudinales: el superior que corresponde al centro del tablero y los otros dos restantes, a los laterales del mismo. Hacia los 60 metros de progresiva, es decir en correspondencia con la pila N° 3, la nivelación muestra un descenso relativo de ésta con respecto a las pilas adyacentes.

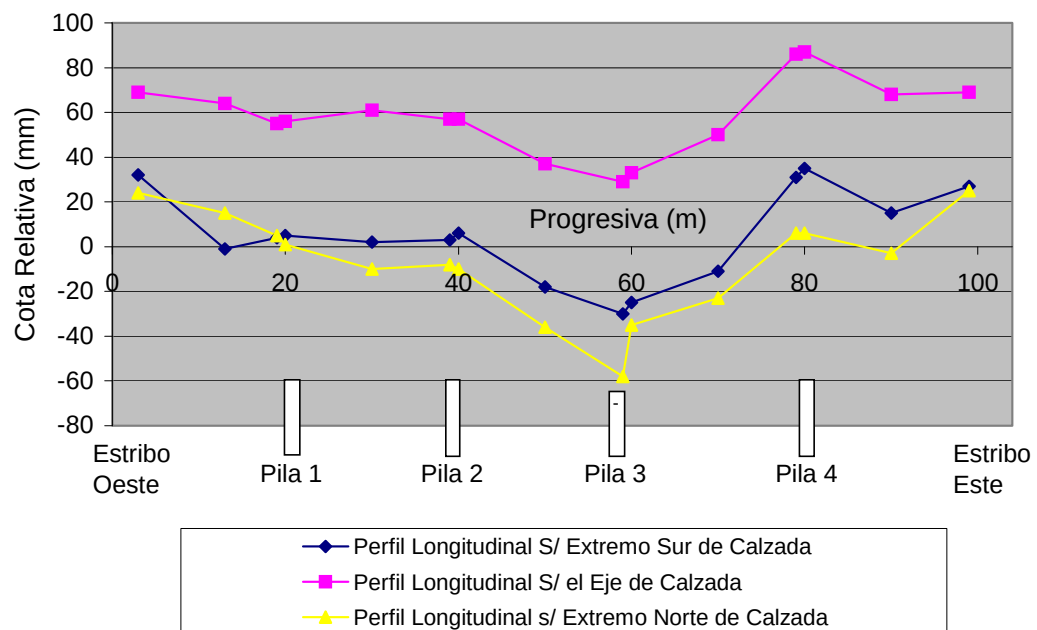
Figura 3.5: Nivelación, Perfiles longitudinales sobre calzada del puente

Asimismo, a lo largo del tercer tramo se observa que se acentúa la diferencia de nivel entre ambos laterales de calzada, hasta alcanzar un pico en correspondencia con la pila N° 3. Esto es atribuible, como se justificará más adelante, al mal llenado que presenta el talón de la viga longitudinal norte, por lo cual la armadura longitudinal apoya directamente sobre el neopreno. Esta situación y el punzonado que sufrió el neopreno dieron lugar a que desde su construcción, este extremo de la viga sobre la pila 3 se encuentre más abajo que los de las restantes vigas. Como resultado de esta nivelación puede concluirse que los tramos N° 3 y 4 presentan longitudinalmente una inclinación convergente hacia la pila N° 3, y adicionalmente el tramo N° 3 presenta deformación transversal por el aludido problema constructivo.

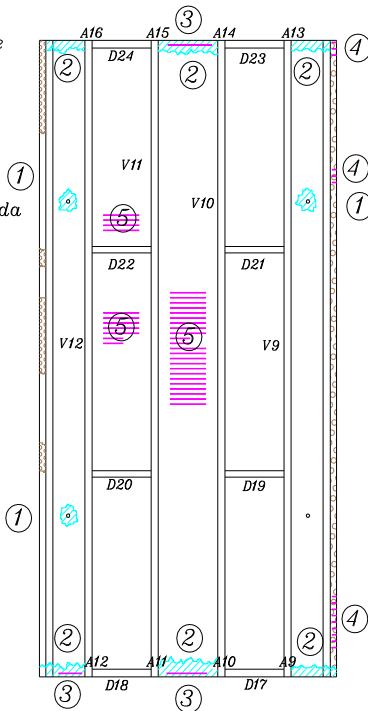
Figura 3.6: Planilla de inspección de losa de tablero en Tramo 3.

A continuación se presenta en figura 3.6 la planilla de inspección del tablero en uno de los tramos, la que da cuenta de las referidas patologías.

| <div><div><div><div>① Mancha de humedad por derrame bajo desagüe</div><div>② Mancha de humedad por agua infiltrada por junta de tableros</div><div>③ Armadura transversal expuesta corroída</div><div>④ Nidos de abejas con armadura expuesta corroída</div><div>⑤ Zona de armaduras sin recubrimiento se marcan hierros c/ 10 cm</div></div><div><div> Nidos de abejas</div></div></div><div></div><div>TRAMO<br/>3-3</div></div> | | | |

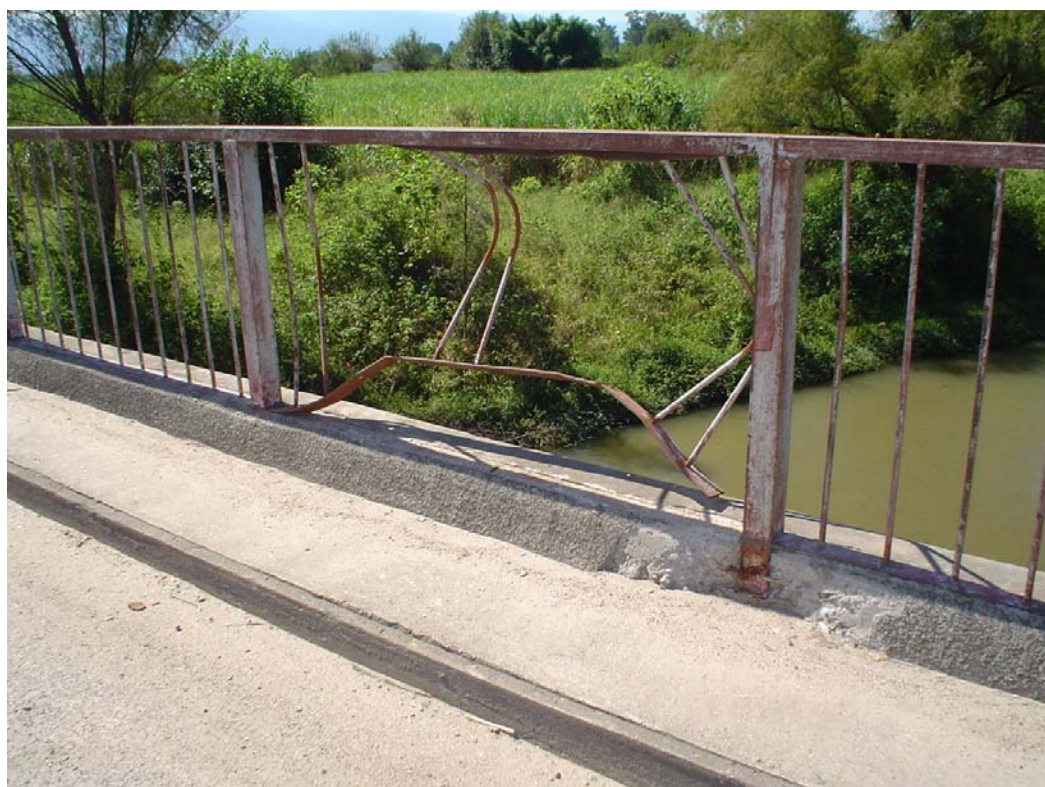
El puente no cuenta con defensas de tránsito sobre cordón de vereda y posee barandas metálicas en las que se detectaron principalmente daños por impacto en distintos sectores. En la zona de losa de aproximación Oeste se observa aguas abajo el faltante de un tramo de baranda de 3,30 mts de longitud (fotografía 3.25). Asimismo, se pudieron constatar dieciséis (16) zonas de impactos sobre las mismas que dieran lugar a roturas de diferentes magnitudes como la que se muestra en la fotografía 3.26. Estas roturas totalizan una longitud de 22,50 metros de barandas a restaurar. Salvando estas roturas puntuales, este elemento no presenta otros signos de deterioro.

Fotografía 3.26: Baranda metálica dañada por impacto

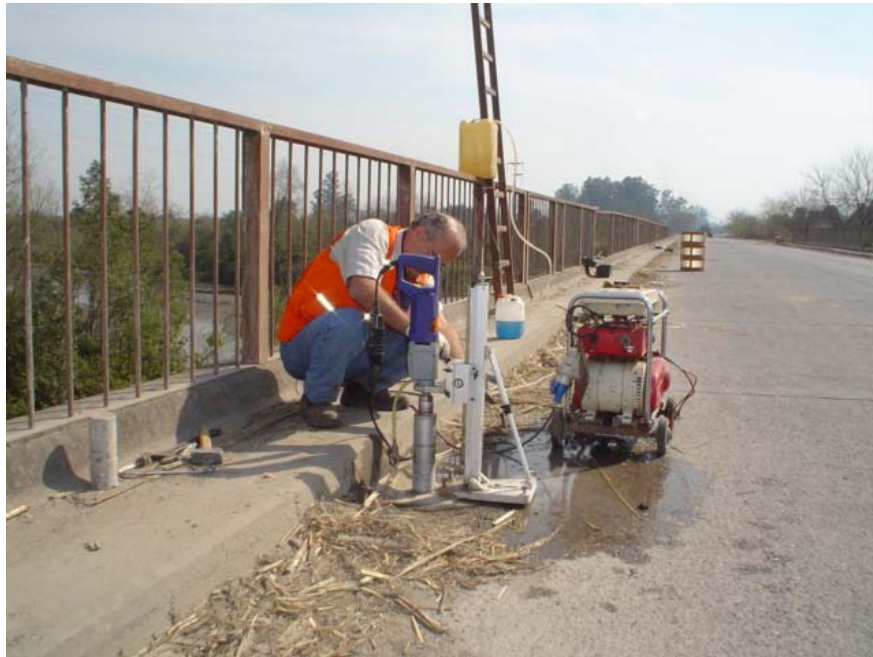
Fotografía 3.30: Extracción de testigos de losa del tablero

Con el objeto de determinar la resistencia y homogeneidad del hormigón de la superestructura, se procedió a extraer testigos de cada tramo del tablero (ver fotografía 3.30). Se contó con un total de seis testigos, los cuales fueron refrentados, encabezados y finalmente ensayados. Se obtuvieron los siguientes valores:

Resistencia media:  $\sigma'_{bm} = 34 \text{ Mpa}$   
Resistencia característica:  $\sigma'_{bk} = 27.9 \text{ MPa}$   
Desviación estándar:  $S = 3,5 \text{ Mpa}$ .

Con estos resultados se concluye que se trata de un hormigón caracterizado como H 21 según el reglamento actualmente vigente en el país (**CIRSOC 201 (1982)**). Asimismo se destaca la pequeña dispersión en los valores hallados, lo que denota la homogeneidad del material en los distintos tramos.

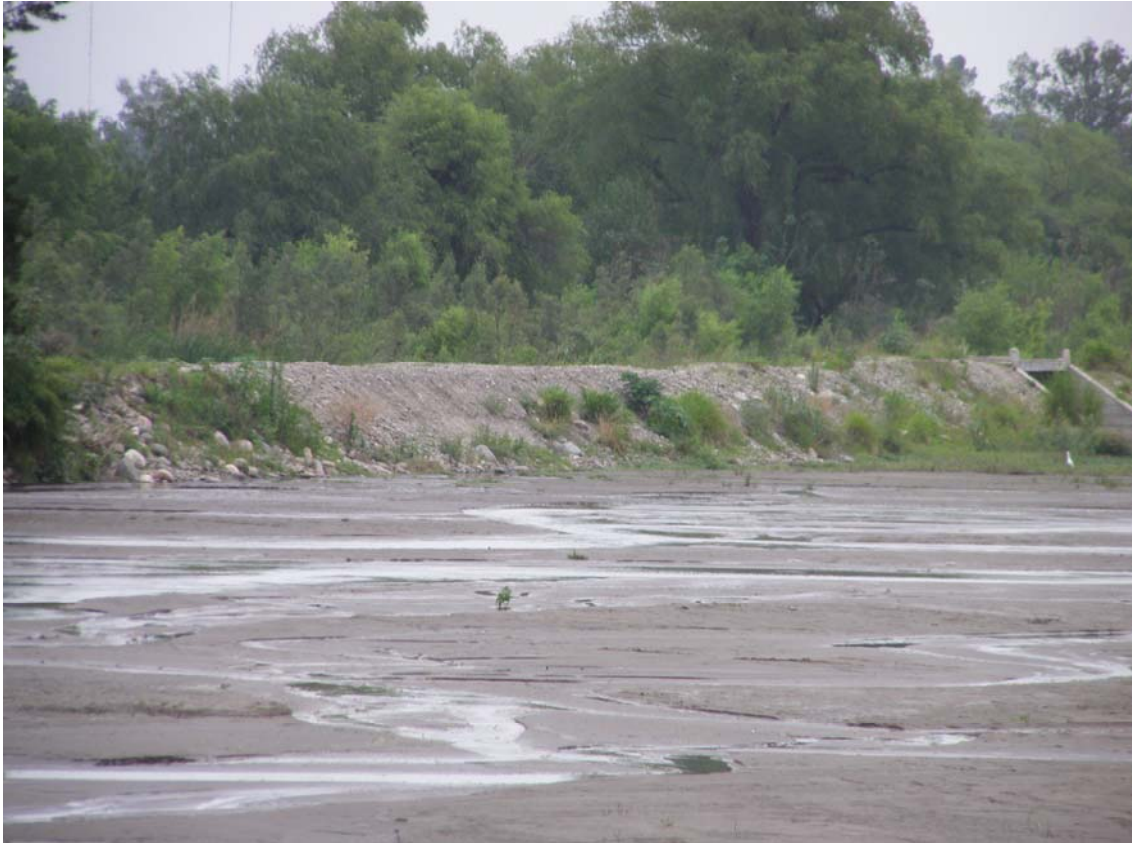
De acuerdo al nivel actual observado en el cauce se deduce que éste ha variado muy poco desde la construcción del puente. Por otro lado, pudo constatarse la presencia de defensas riverañas sobre la margen sur (la que da hacia la ciudad). Aguas arriba, ésta se constituye de un corto tramo de mampostería de piedra seguida de unos 200 m de terraplén de material granular (ver fotografía 3.34). Aguas abajo, se compone de un tablestacado de hormigón armado con una longitud de unos 80 m aproximadamente (ver fotografía 3.35).

Fotografía 3.34: Defensa aguas arriba sobre margen sur constituida por terraplén de material granular

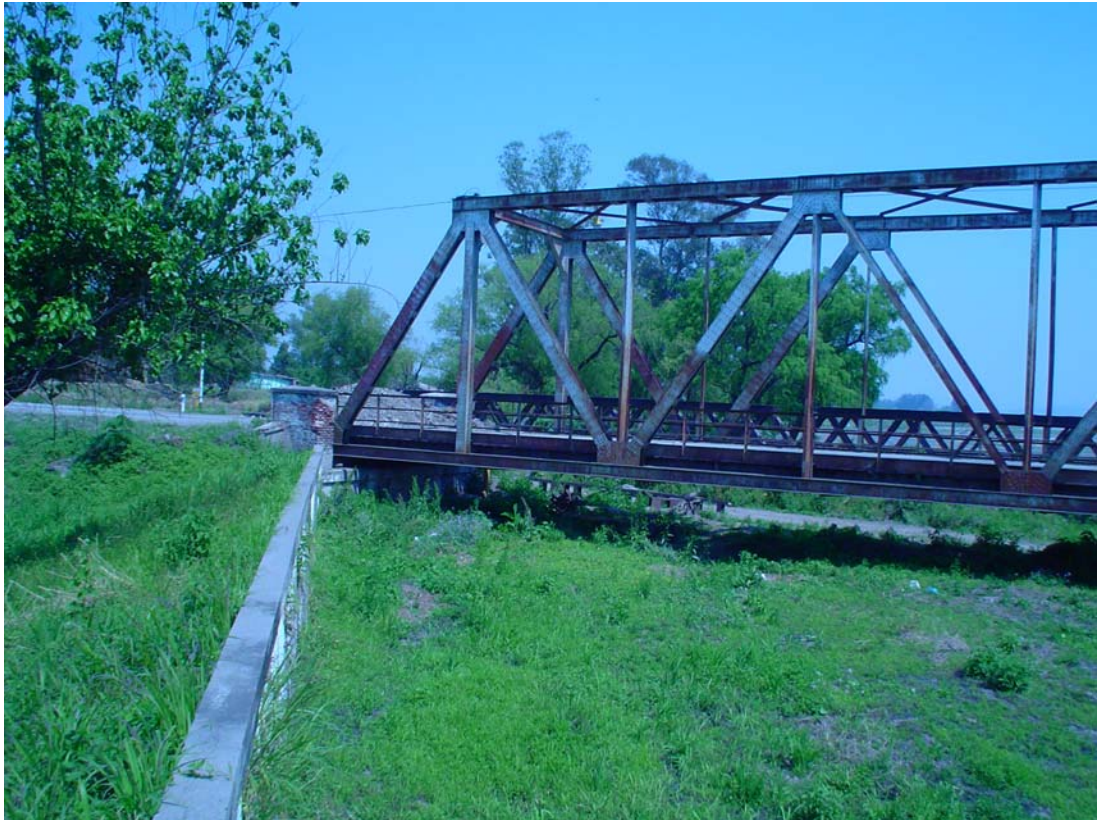
Fotografía 3.35: Tablestacado de la defensa de aguas abajo en margen sur

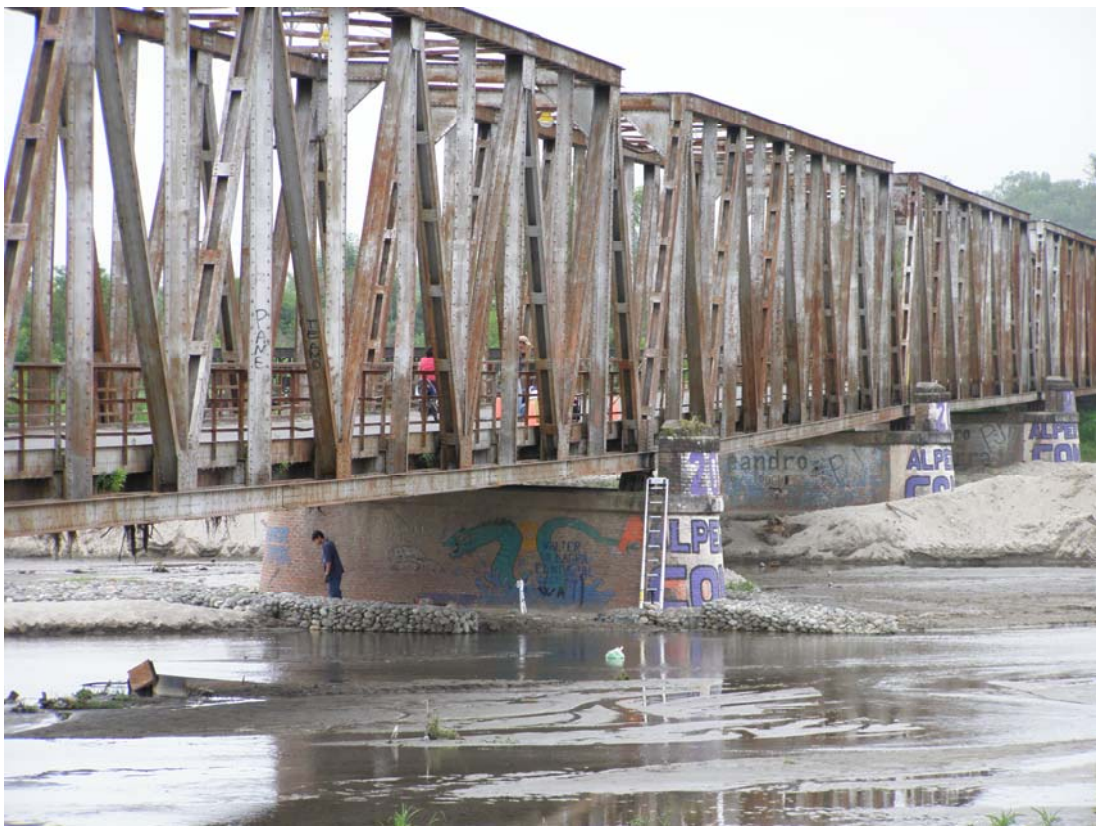
En relación a la geometría de las pilas puede decirse que éstas tienen forma oblonga (ver fotografía 3.36). Dada la escasa distancia a la que se encuentra el puente ferroviario, actualmente fuera de servicio, dichas pilas tienen cierta interacción hidráulica con las de éste (ver fotografía 3.37). En cuanto a los estribos, los mismos son del tipo de caras facetadas (ver fotografía 3.38).

Fotografía 3.36: Pilas de forma oblonga

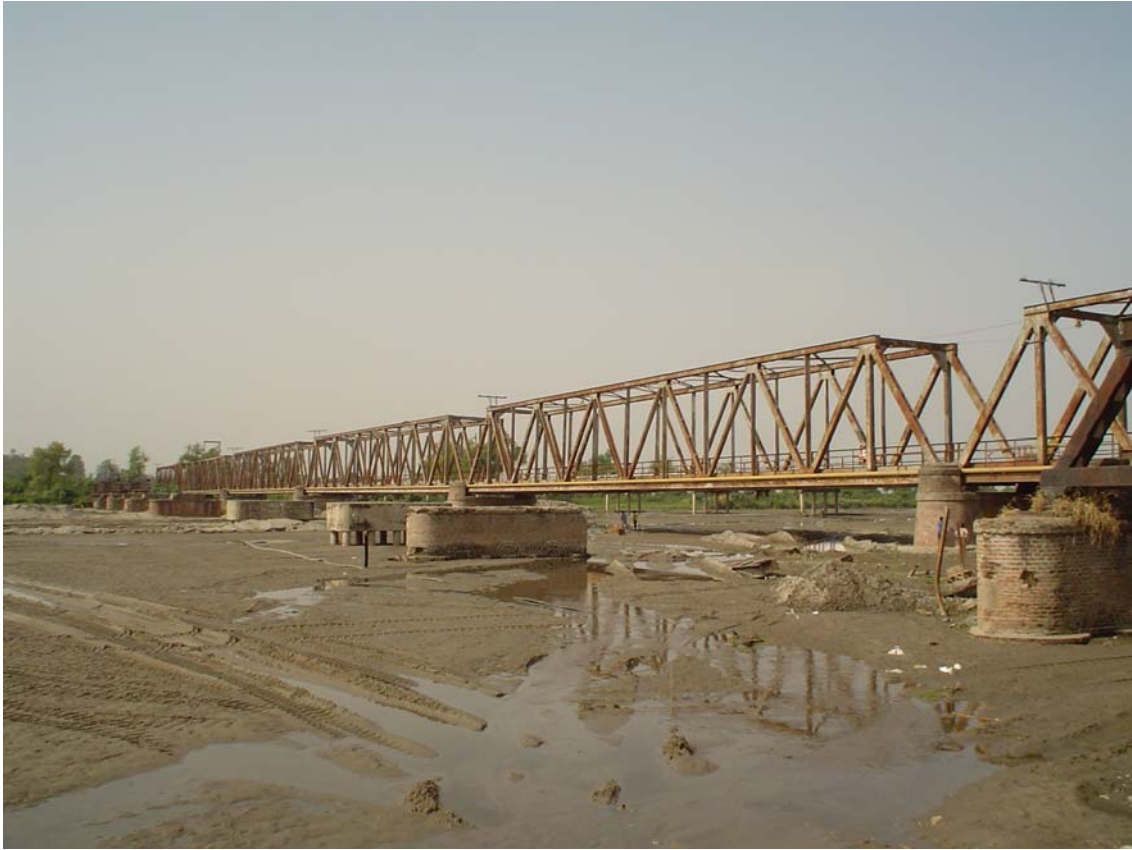
Fotografía 3.37: Cercanía de las Pilas del puente ferroviario

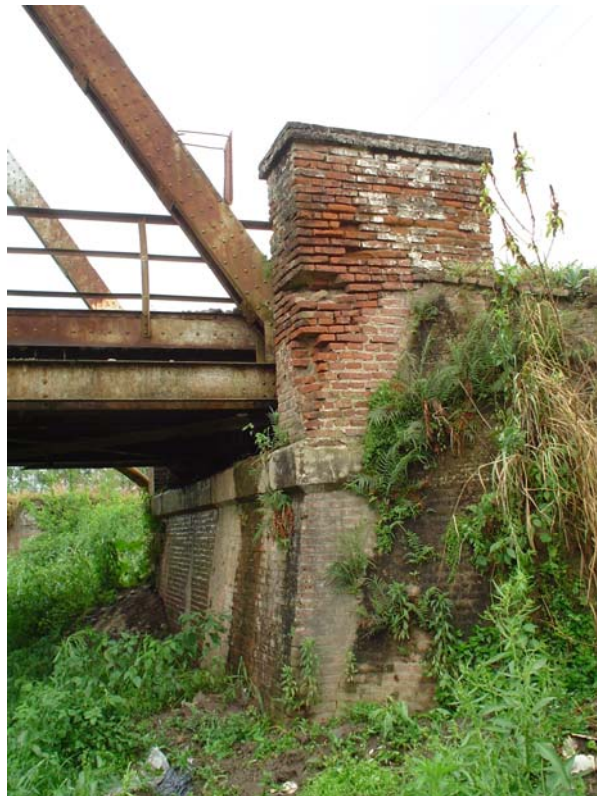
Fotografía 3.38: Estribos del tipo de caras facetadas.

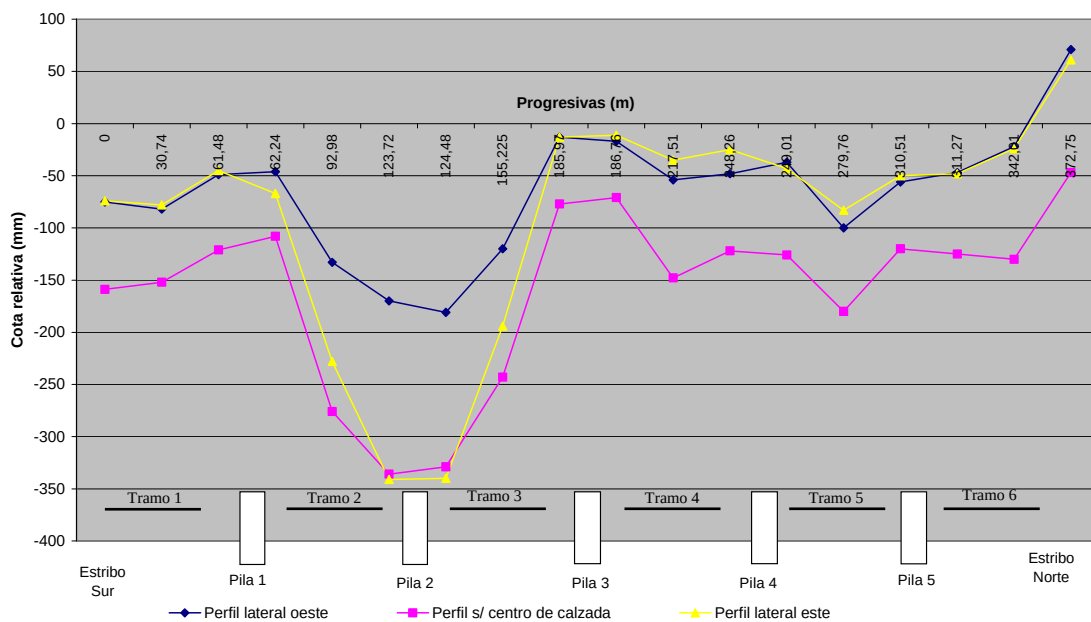
Figura 3.12: Nivelación, Perfiles longitudinales sobre calzada del puente

Para verificar en que medida se afectaron las cotas del tablero por el movimiento de la pila N° 2 se realizó una nivelación del mismo. Los resultados de dicha nivelación se muestran en figura 3.12. En ella se observan tres (3) perfiles longitudinales: el inferior correspondiente al centro de la calzada y los dos restantes, a los laterales del tablero. En este último caso, debido a la irregularidad del perfil de la calzada, se hizo preciso nivelar sobre los perfiles metálicos que limitan la misma.

Hacia los tramos 2 y 3, es decir en correspondencia con la pila N° 2, la nivelación muestra descensos del tablero respecto de los tramos restantes. Tales descensos son el resultado del desplazamiento y giro de la pila N° 2. La máxima diferencia de nivel entre perfiles laterales se da en el tramo 3, en correspondencia con la pila n° 2, la cual es de 165 mm. Esto denota el giro de la pila en su plano, el que medido con clinómetro digital arrojó un valor de 1,9°.

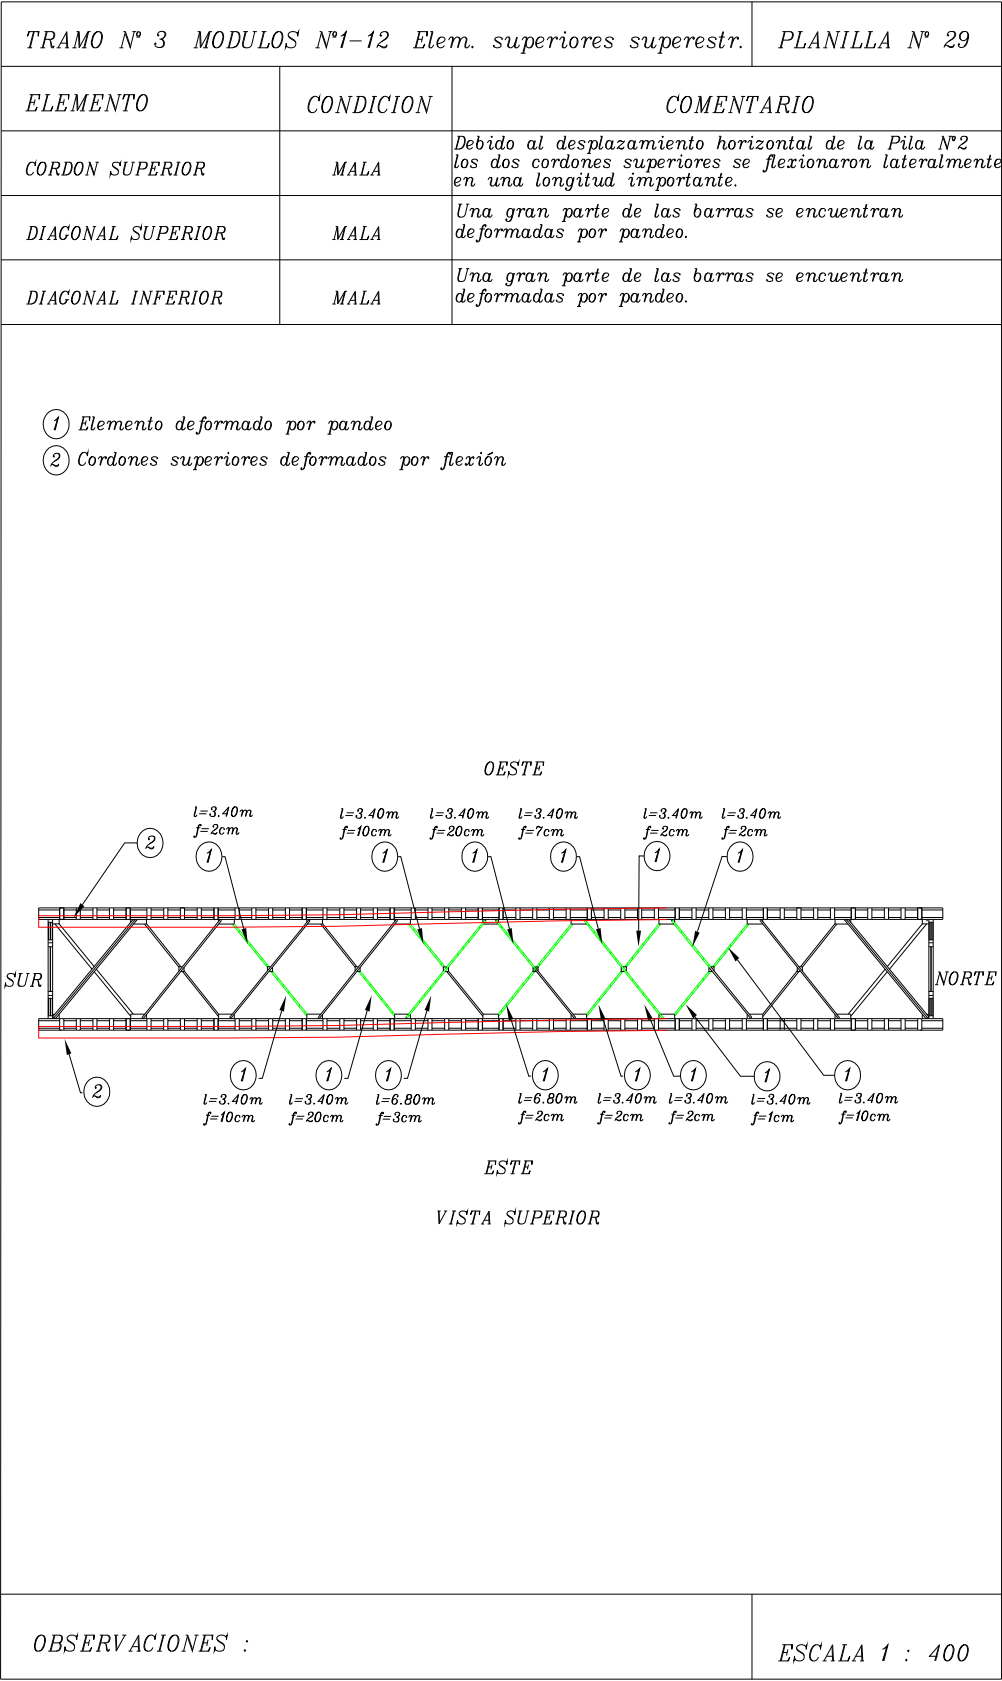
Figura 3.13: Planilla de inspección de elementos superiores de la superestructura en tramo 3.

En cuanto a los arriostramientos, el citado movimiento de la pila 2 provocó también el pandeo de barras de los tramos 2 y 3 (ver fotografía 3.39). En el tramo 5 se detectó un arriostramiento que se encuentra cortado en uno de sus extremos.

Tanto los arriostramientos como los cordones superiores presentan signos de oxidación superficial que afectan solamente a la capa de protección, sin disminución alguna de sección.

En figura 3.13 se ofrece la planilla de inspección del tramo 3 que da cuenta de las patologías referidas.

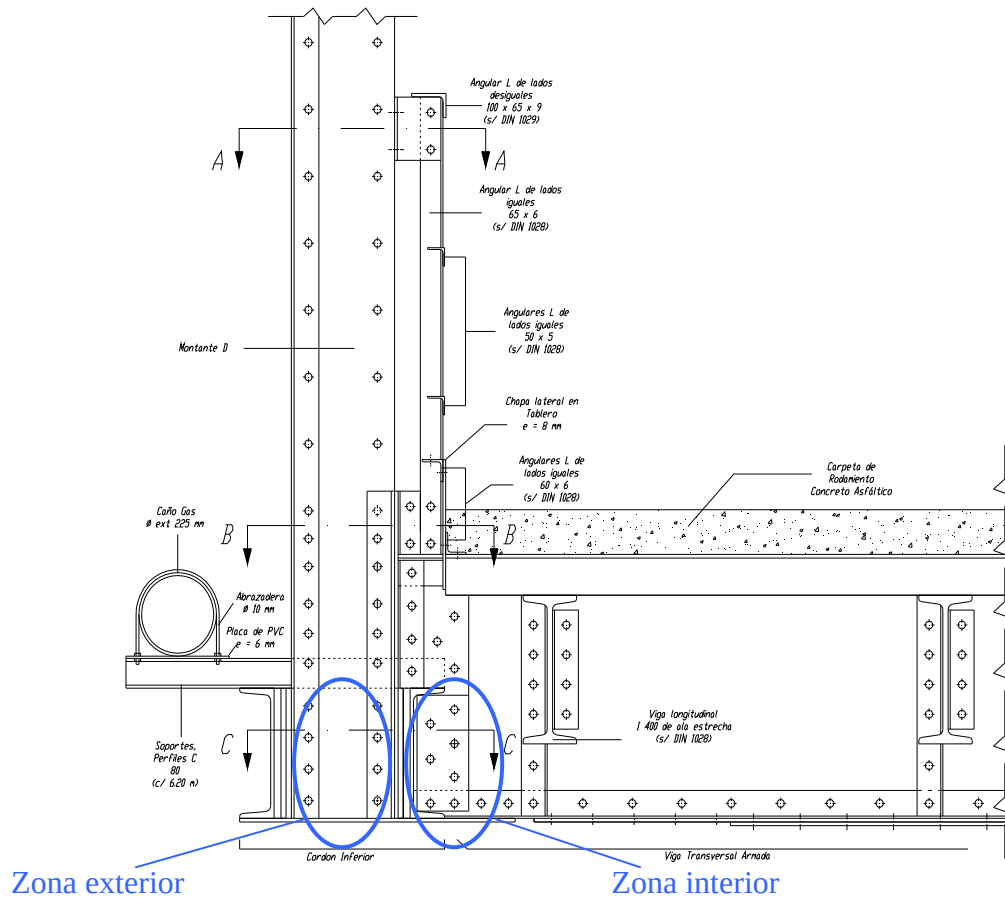
Figura 3.15: Zonas exterior e interior en nudos inferiores

En algunos nudos inferiores se observan procesos de corrosión con disminución de secciones. Un análisis general de los relevamientos permite inferir que el proceso de corrosión es mayor en: a) los nudos inferiores de los tramos próximos a las riberas, con mayor humedad por la cubierta vegetal, en este caso los tramos denominados 1, 5 y 6; b) los nudos a los cuales concurren mayor número de barras en el plano vertical, es decir donde además del montante concurren las diagonales; c) los nudos sobre los apoyos.

Asimismo, cabe distinguir en los nudos una zona exterior -con mayor circulación de aire- y una zona interior -bajo tablero, con menor circulación- (ver figura 3.15). En la primera zona se observa que la corrosión afecta principalmente a los pañuelos horizontales y a las partes de elementos que toman contacto con ellos, es decir las cartelas verticales y extremos inferiores de montantes y diagonales (ver fotografía 3.41). Por su parte, en las zonas interiores se observa mayor corrosión, esta vez extendida a los pañuelos horizontales, cordón inferior, talones de vigas transversales y extremos de barras de arriostramiento que concurren al mismo (ver fotografía 3.42). Para mejor ilustración se ofrece en fotografía 3.43 un nudo idéntico, pero en mejor estado de conservación.

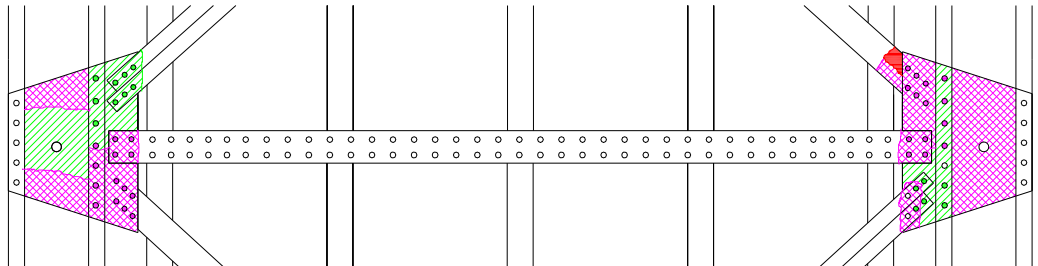
Figura 3.16: Planilla de inspección nudos inferiores

En figura 3.16 se muestra la planilla de inspección de dos nudos inferiores correspondientes al tramo 5, en la cual pueden verse reflejadas las patologías comentadas. La importancia de este relevamiento de daños va más allá del proceso de evaluación en sí, ya que el mismo sirvió de base para elaborar la propuesta de los trabajos de rehabilitación.

| DIAGONALES | MALA | El extremo de una de las diagonales del nudo este se encuentra corroido, con pérdida total de sección de uno de los perfiles L que la forman. | | | | | | | |

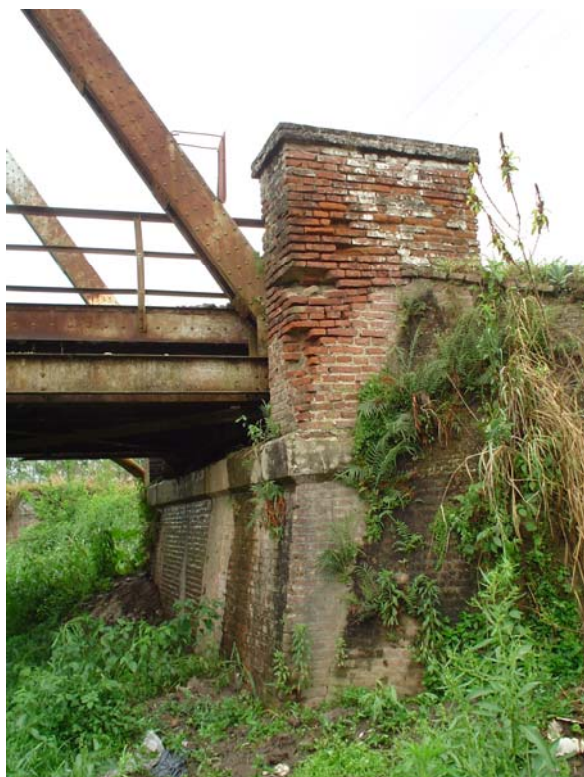
Las mamposterías de coronamiento de estribos presentan daños por impactos de vehículos y su estabilidad no está asegurada. Las fotografías 3.44 y 3.45 ofrecen vistas de distintos ángulos del estribo norte. En la primera se observa la falta de la mampostería de coronamiento y en la segunda el marcado grado de deterioro de ésta.

Fotografía 3.45: Estribo Norte, vista este.

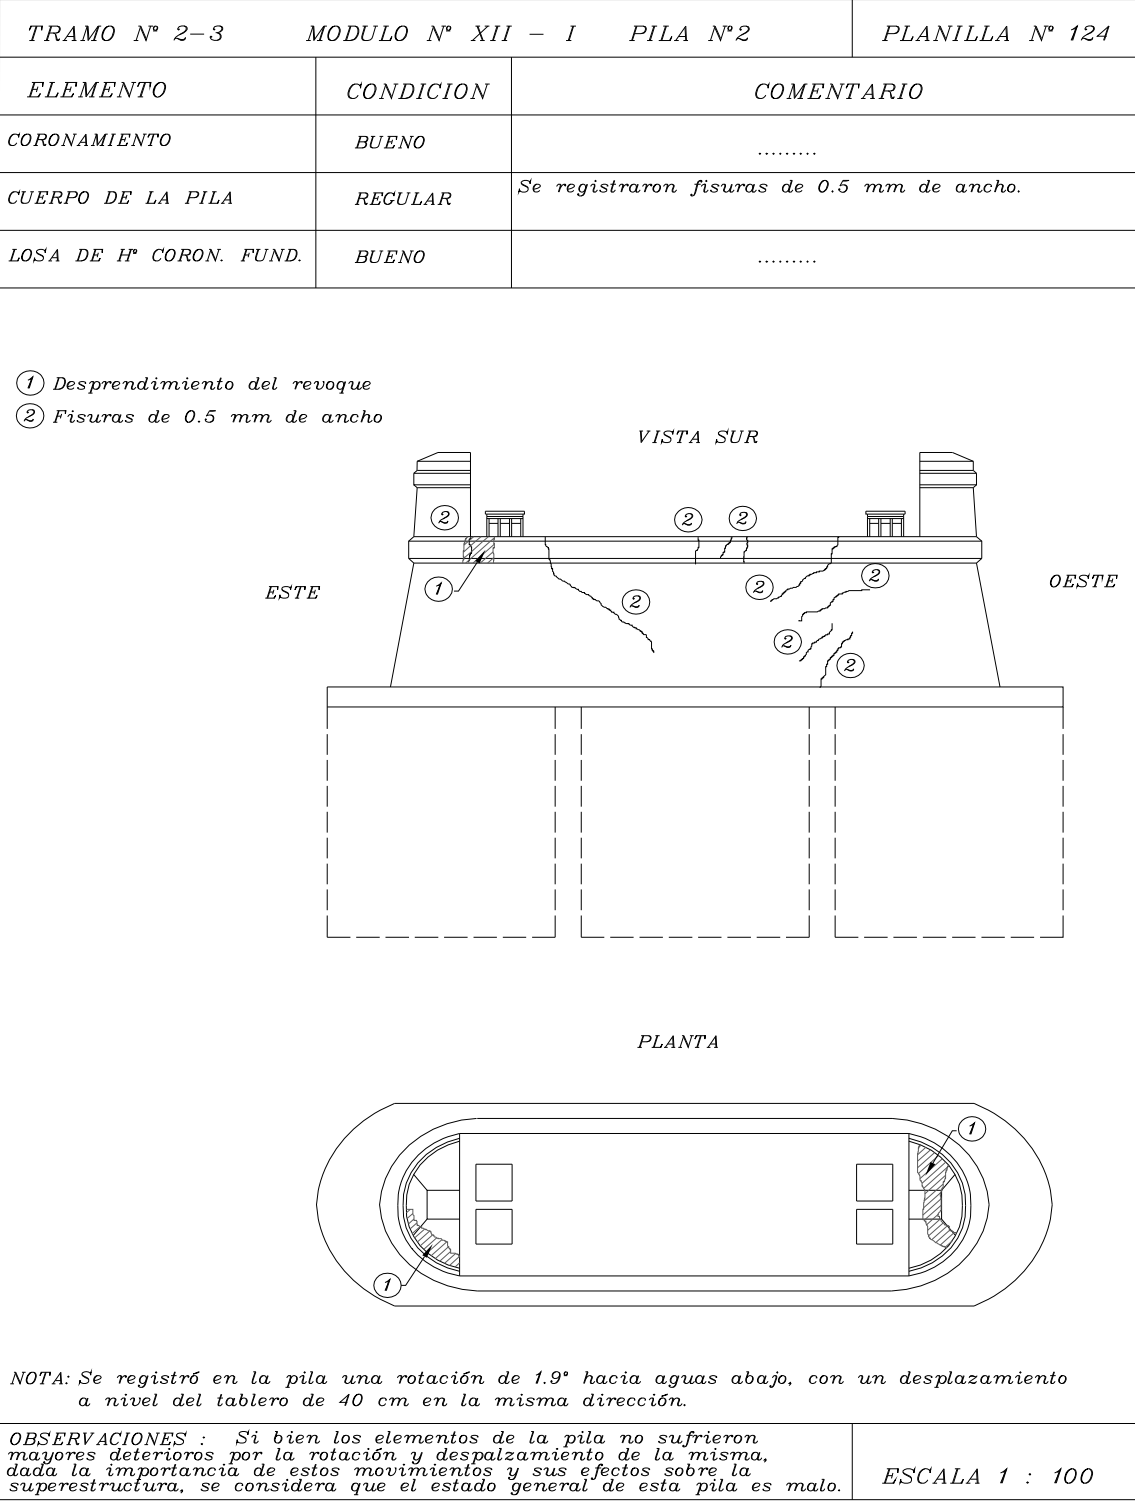
Figura 3.18: Planilla de inspección Pila 2

En Figura 3.18 se ofrece la planilla de inspección de la pila 2.

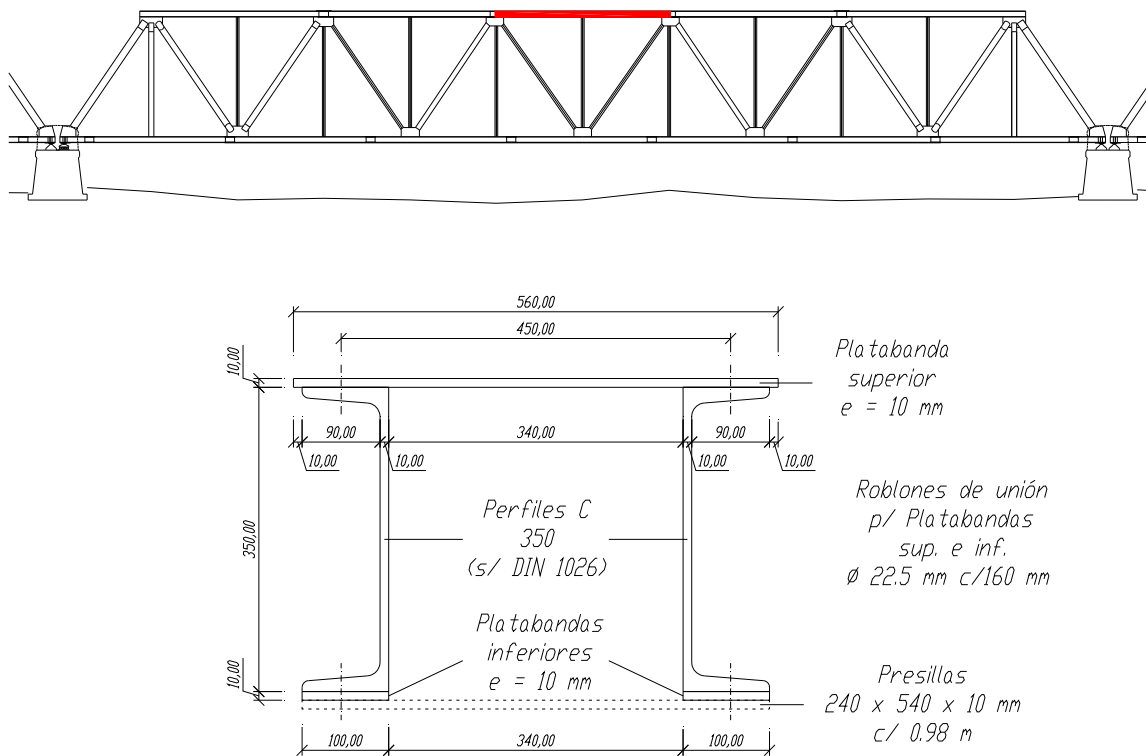
Figura 4.20: Identificación del elemento más comprometido. Sección transversal

Se pudo constatar que los elementos centrales del cordón superior resultaron los más solicitados (figura 4.20). Los mismos presentan un muy buen estado de conservación. En contraposición, los elementos del cordón inferior presentaron bajas solicitaciones y si bien la corrosión se concentró en los nudos inferiores, las pérdidas de sección originadas fueron mínimas y con efecto despreciable sobre el cálculo del índice de evaluación correspondiente.

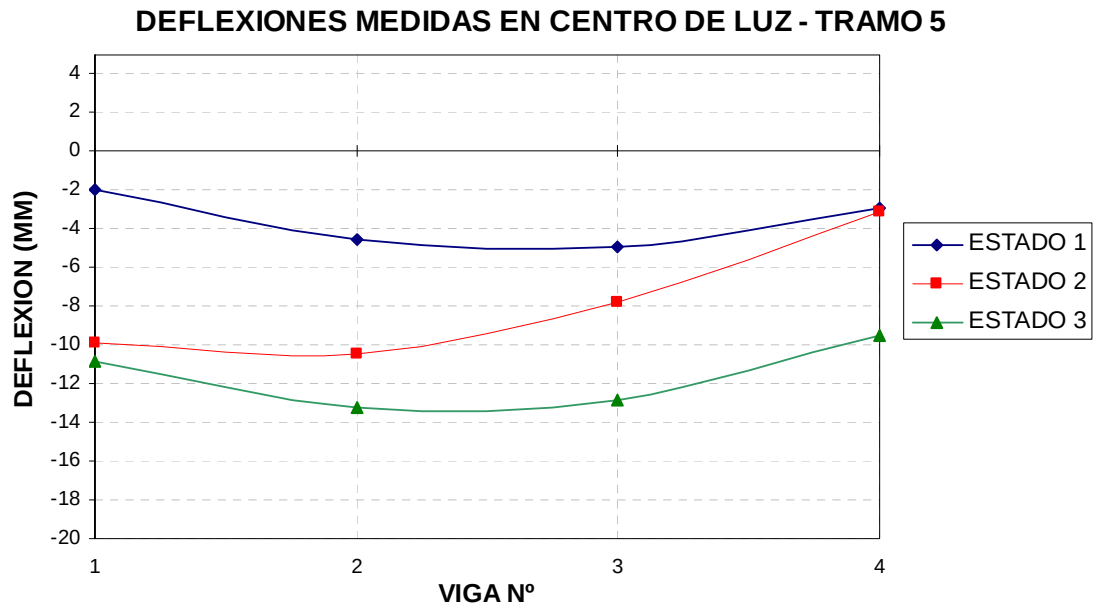
Figura 5.6: Deflexiones medidas en el centro del tramo 5

Las deflexiones netas en cada viga del quinto tramo, registradas en el centro de la luz para los tres estados de carga, se muestran en figura 5.6.

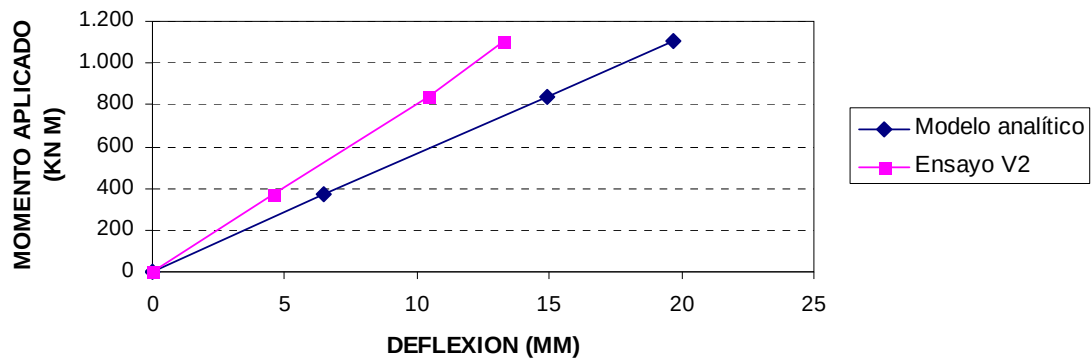
Figura 5.7: Comparación entre deflexiones analíticas y experimentales para la viga 2 del tramo 5

El diagrama Momento vs. Flecha de la figura 5.7 muestra una comparación entre las deflexiones en el centro de tramo para la viga intermedia V2 (la más solicitada en la prueba), obtenidas tanto por la vía analítica, a través del modelo en elementos finitos, como por el ensayo de carga. Se aprecia en la figura que las deflexiones medidas durante el ensayo manifiestan linealidad y se mantienen por debajo de las predicciones analíticas. La deflexión máxima medida en el centro de la luz fue de 13.25 mm, lo que representa aproximadamente el 68 % del valor obtenido a través del modelo, 19.7 mm.

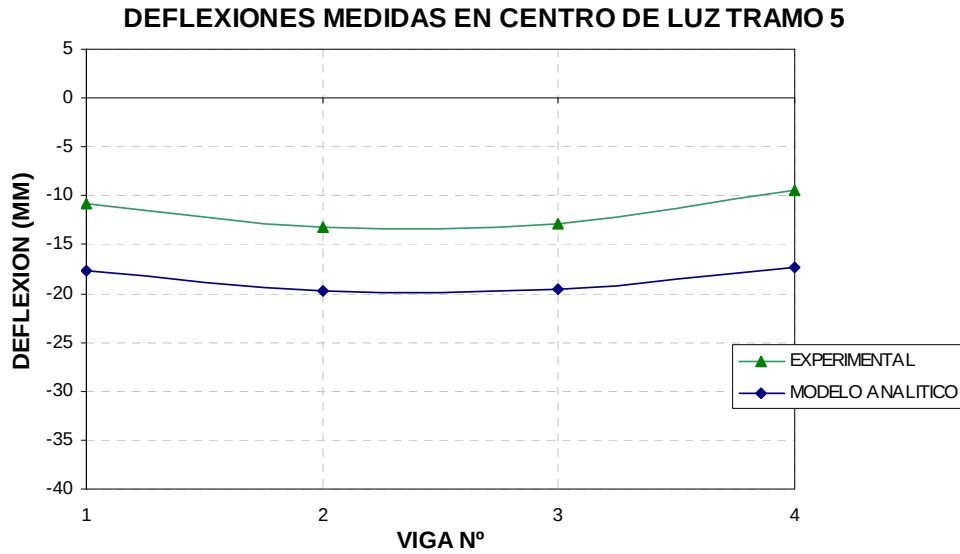
Figura 5.8: Deformaciones en el centro de la luz del tramo 5, teóricas y experimentales.

En la figura 5.8 se grafican las deformaciones en el centro de la luz para todas las vigas del tramo 5, en el estado final con los tres camiones de ensayo (Estado 3), tanto las determinadas analíticamente como aquellas medidas experimentalmente.

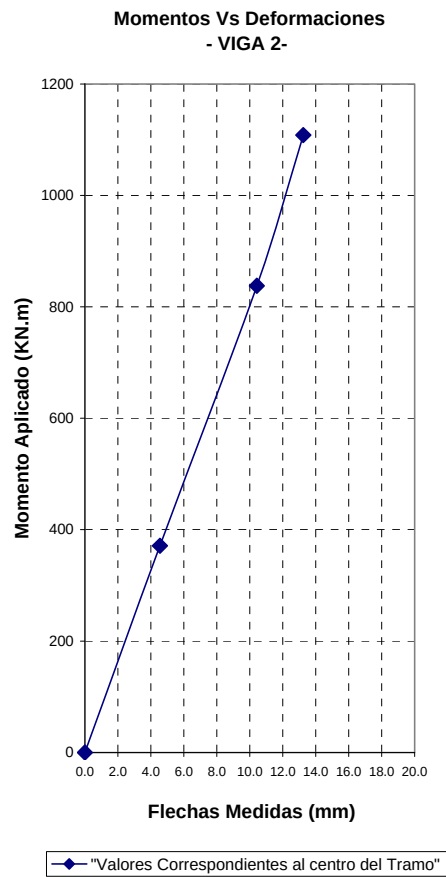
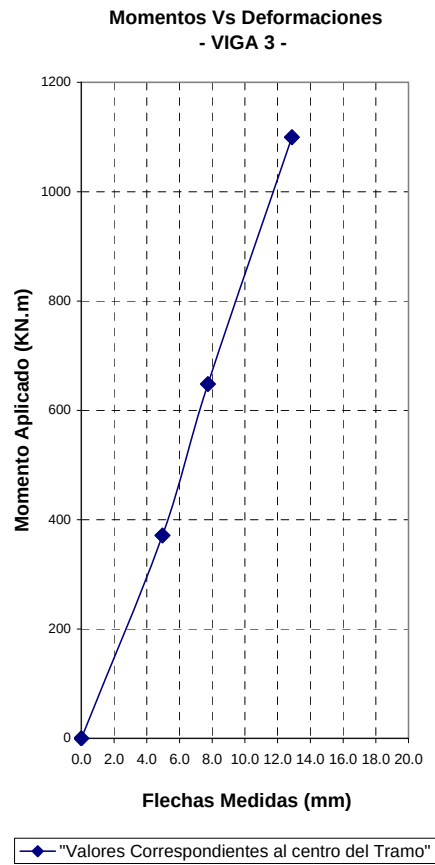
Las figuras 5.9 y 5.10, respectivamente, muestran la relación de las flechas en el centro de la luz con los momentos incrementalmente aplicados provocados por los tres estados de carga para las vigas V2 y V3, las más solicitadas durante el ensayo. Se aprecia que las deformaciones de todas las vigas mantuvieron su comportamiento lineal para el rango de solicitaciones impuestas. No se observaron fisuras ni otros signos de principio de falla cuando se mantuvieron aplicadas las cargas máximas.

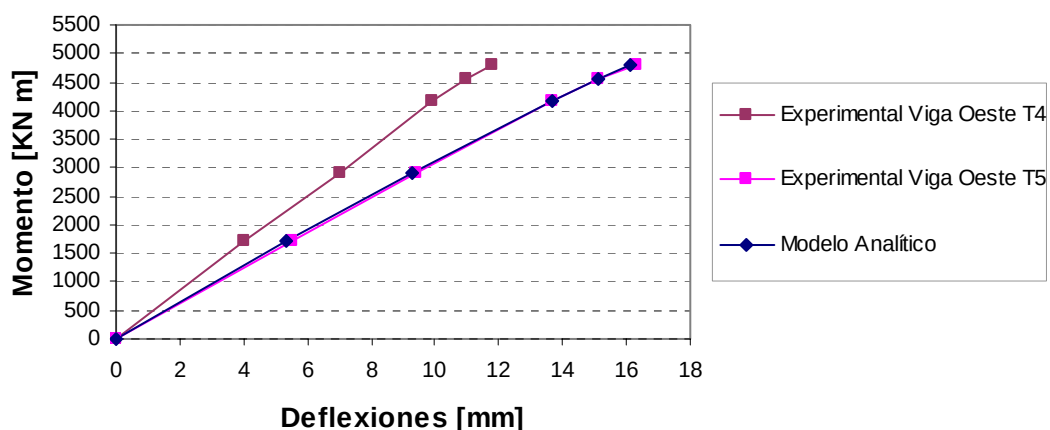
Figura 5.16: Momentos vs. Flechas en Vigas Oeste de T4 y T5

La figura 5.15 muestra la relación Momentos vs. Flechas en el centro de la luz para las Vigas Oeste (las más solicitadas de ambos tramos), con momentos que se sacaron del modelo computacional y flechas obtenidas por la vía experimental. Se aprecia en la figura que las deflexiones medidas durante el ensayo manifiestan linealidad y para el caso del tramo 5 son casi coincidentes con las analíticas. Para el tramo 4 la máxima flecha registrada experimentalmente fue de 11.8 mm, lo que representa aproximadamente un 73 % del valor de la predicción teórica (16.1 mm). Durante el ensayo, no se registraron señales visibles o audibles de deterioro, ni cualquier indicio de principio de falla cuando se mantuvieron aplicadas las cargas máximas.
